Bureau d'Enquêtes et d'Analyses
pour la Sécurité de l'Aviation civile

Opérations de recherches en mer

Accident survenu le 3 janvier 2004
au large de Charm el-Cheikh (Egypte)
au Boeing 737-300
immatriculé SU-ZCF
exploité par Flash Airlines

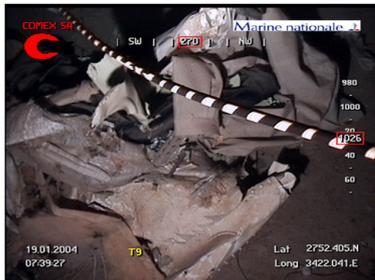
| T# | latitude | longitude | description | action | Janus II photo reference |
|---|---|---|---|---|---|
| T9 | 52.4040 | 22.0369 | Safety, life jacket and fuselage | look at | 2004-01-19-073927.JPG |

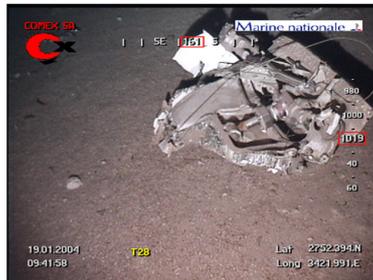
2004-01-19-094158.JPG

| T# | latitude | longitude | description | action | Janus II photo reference |
|---|---|---|---|---|---|
| T28 | 52.3936 | 21.9933 | spoiler actuator attached to portion of the wing spar | retrieve | 2004-01-19-094158.JPG, 2004-01-20-170624.JPG, 2004-01-20-170615.JPG |

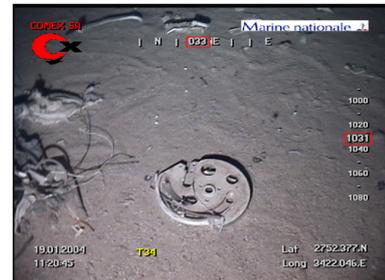
| T# | latitude | longitude | description | action | Janus II photo reference |
|---|---|---|---|---|---|
| T34 | 52.3788 | 22.0431 | fit. Cont. cable drum | retrieve | 2004-01-19-112045.JPG |

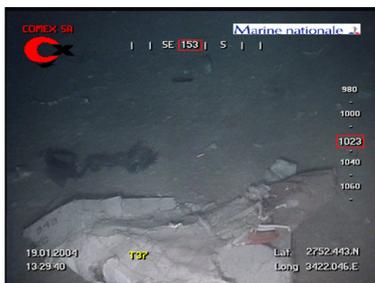
2004-01-19-132940.JPG

| T# | latitude | longitude | description | action | Janus II photo reference |
|---|---|---|---|---|---|
| T37 | 52.4420 | 22.0480 | look under | look at | 2004-01-19-132940.JPG, 2004-01-19-133012.JPG |

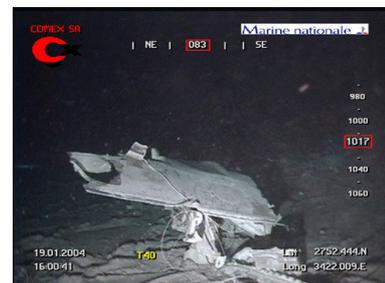
2004-01-19-160043.JPG

| T# | latitude | longitude | description | action | Janus II photo reference |
|---|---|---|---|---|---|
| T40 | 52.4420 | 22.0120 | Wing | look at | 2004-01-19-160043.JPG, 2004-01-19-155924.JPG |

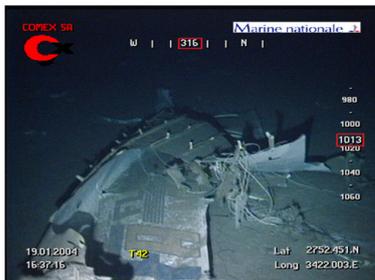
| T# | latitude | longitude | description | action | Janus II photo reference |
|---|---|---|---|---|---|
| T42 | 52.4530 | 22.0030 | Fuselage section with "FLASH" text | retrieve | 2004-01-19-162335.JPG, 2004-01-19-163724.JPG, 2004-01-19-163717.JPG |

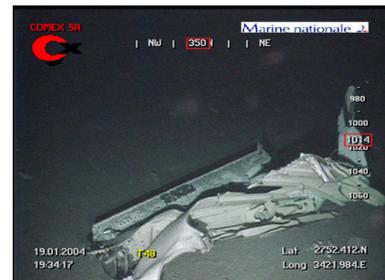
| T# | latitude | longitude | description | action | Janus II photo reference |
|---|---|---|---|---|---|
| T48 | 52.4600 | 21.9950 | Leading edge slat with part of wing | retrieve | 2004-01-19-193417.JPG |

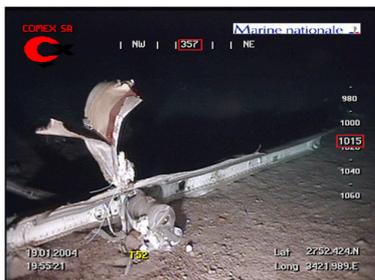
| T# | latitude | longitude | description | action | Janus II photo reference |
|---|---|---|---|---|---|
| T52 | 52.4240 | 21.9890 | Leading edge slat with one actuator attached | retrieve | 2004-01-19-195521.JPG |

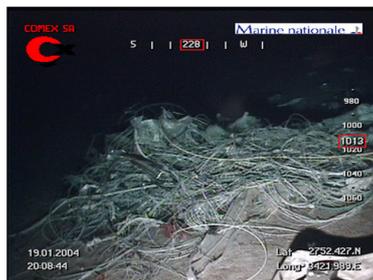
| T# | latitude | longitude | description | action | Janus II photo reference |
|---|---|---|---|---|---|
| n/a | 52.4270 | 21.9890 | Pile of electrical wires beside T54 | look at | 2004-01-19-200844.JPG |

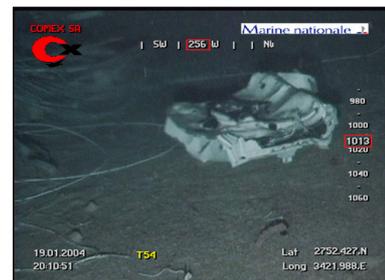
2004-01-19-201051.JPG

| T# | latitude | longitude | description | action | Janus II photo reference |
|---|---|---|---|---|---|
| T54 | 52.4266 | 21.9869 | Main Equipment Center skin door | look at | 2004-01-19-201051.JPG, 2004-01-19-201214.JPG |

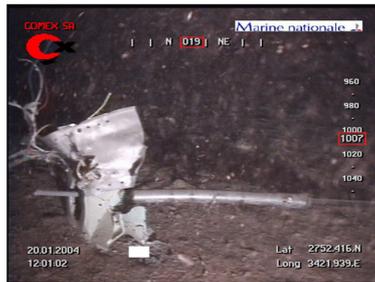
| T# | latitude | longitude | description | action | Janus II photo reference |
|---|---|---|---|---|---|
| n/a | 52.4160 | 21.9390 | not ident. | look at | 2004-01-20-120103.JPG |
