Accident  
survenu le 22 juin 2003  
à Guipavas (29)  
au Bombardier Canadair  
CL-600 2B 19  
immatriculé F-GRJS  
exploité par Brit Air

**RAPPORT**  
**f-js030622**

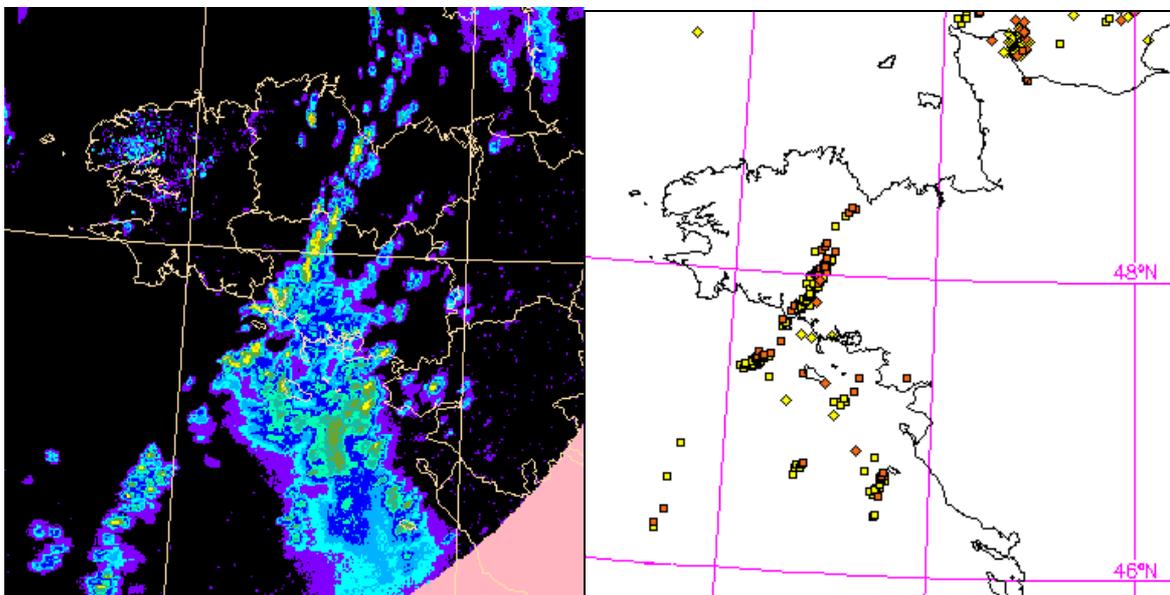
Sur le golfe de Gascogne, une ligne de grains s'organise avec des précipitations importantes et de nombreux orages qui atteignent la Bretagne et se déplacent suivant un axe Lorient / St Brieuc à partir de 21 h 00. Des turbulences et un givrage modéré à fort sont associés à cette ligne de grains.

Les deux images ci-dessus, datées de 21 h 45 min, représentent à gauche la localisation et l'intensité des précipitations, à droite les impacts de foudre au sol.

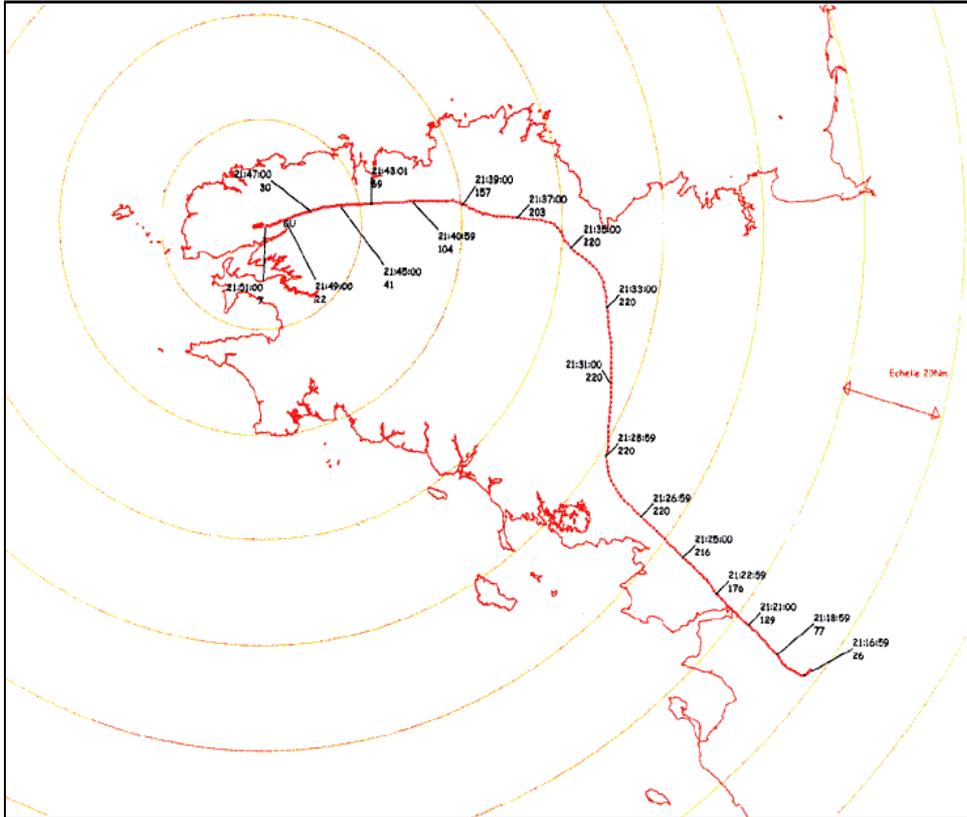
Trajectoire radar du vol AF 5672

Les données enregistrées ont permis de reconstituer la trajectoire du vol AF 5672 depuis son décollage de Nantes (restitution ELVIRA).

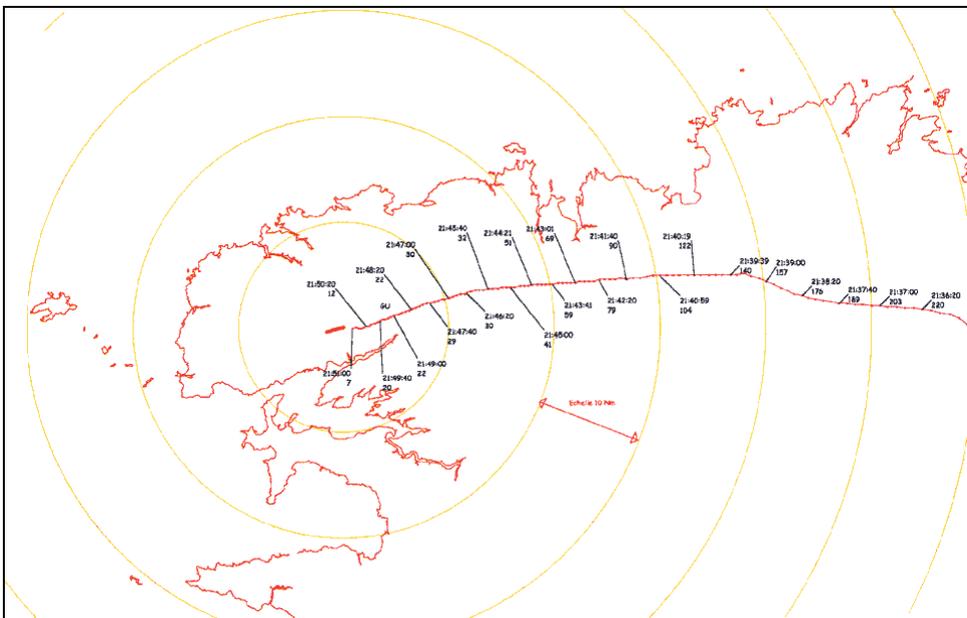
Approche du vol AF 5672 à Brest Guipavas

Remarque : les étiquettes indiquent l'heure selon la référence horaire du radar et, en centaines de pieds, l'altitude émise par l'alticodeur.

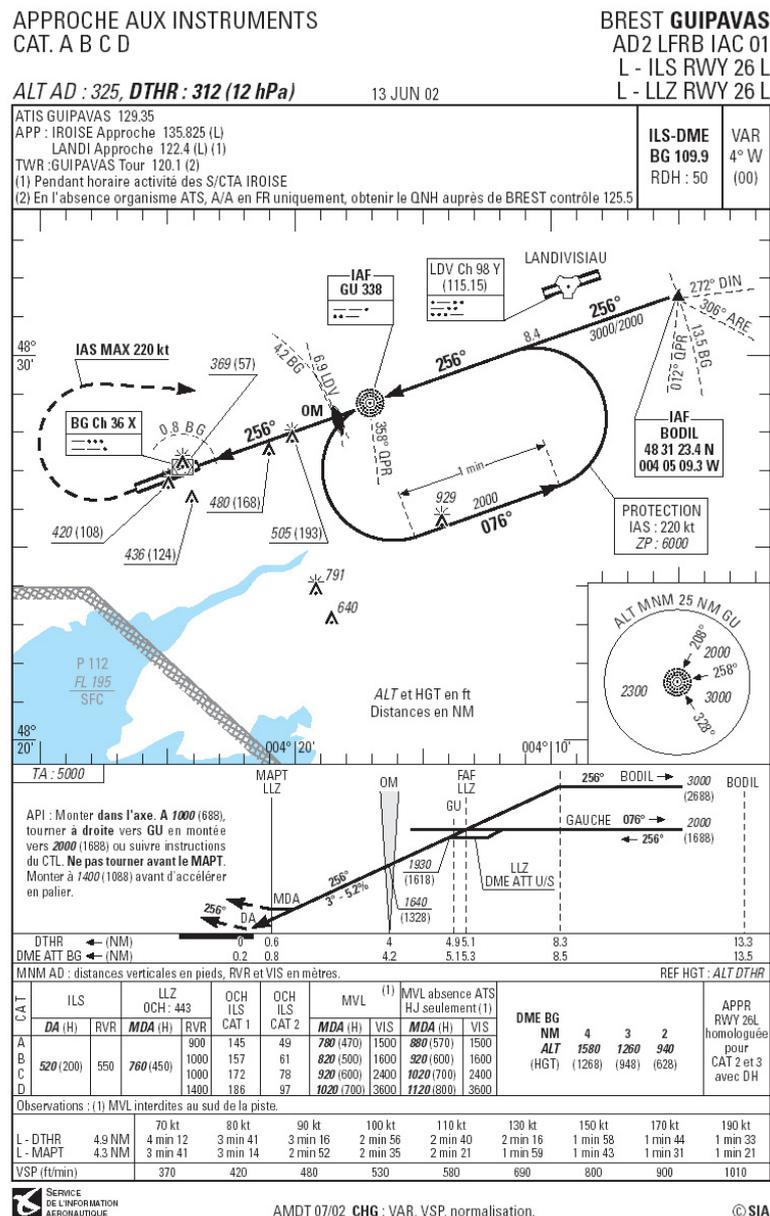
L'approche ILS Locator 26L est détaillée sur la carte officielle IAC <sup>(6)</sup>, qui est reproduite ci-après. Elle débute à la verticale du repère d'approche initial (IAF) BODIL à 3 000 ft sur le radial 076° de GU en rapprochement (route 256°) jusqu'à l'interception du glide à 8,5 NM DME de BG. La descente s'effectue sur une pente de 5,2 %. La trajectoire de descente passe à la verticale de GU, à 1 930 ft et à 5,1 NM DME de BG. Le plancher du circuit d'attente est fixé à 2 000 ft. A l'issue, la procédure consiste à intercepter le glide à 2 000 ft à 5,3 NM DME de BG.

- l'altitude de décision publiée est de 520 ft ; sur la carte d'approche Jeppesen, elle est de 512 ft ;
- l'approche est représentée dans le plan vertical à partir de 3 000 ft sur la carte IAC, alors qu'elle n'est représentée qu'en dessous de 2 000 ft sur la carte Jeppesen. En conséquence, l'interception du glide à 3 000 ft à 8,5 NM DME n'est pas représentée sur celle-ci.

<sup>(6)</sup> La procédure décrite dans le rapport préliminaire provenait de l'exploitation de la carte Jeppesen, non strictement conforme à la carte officielle publiée.

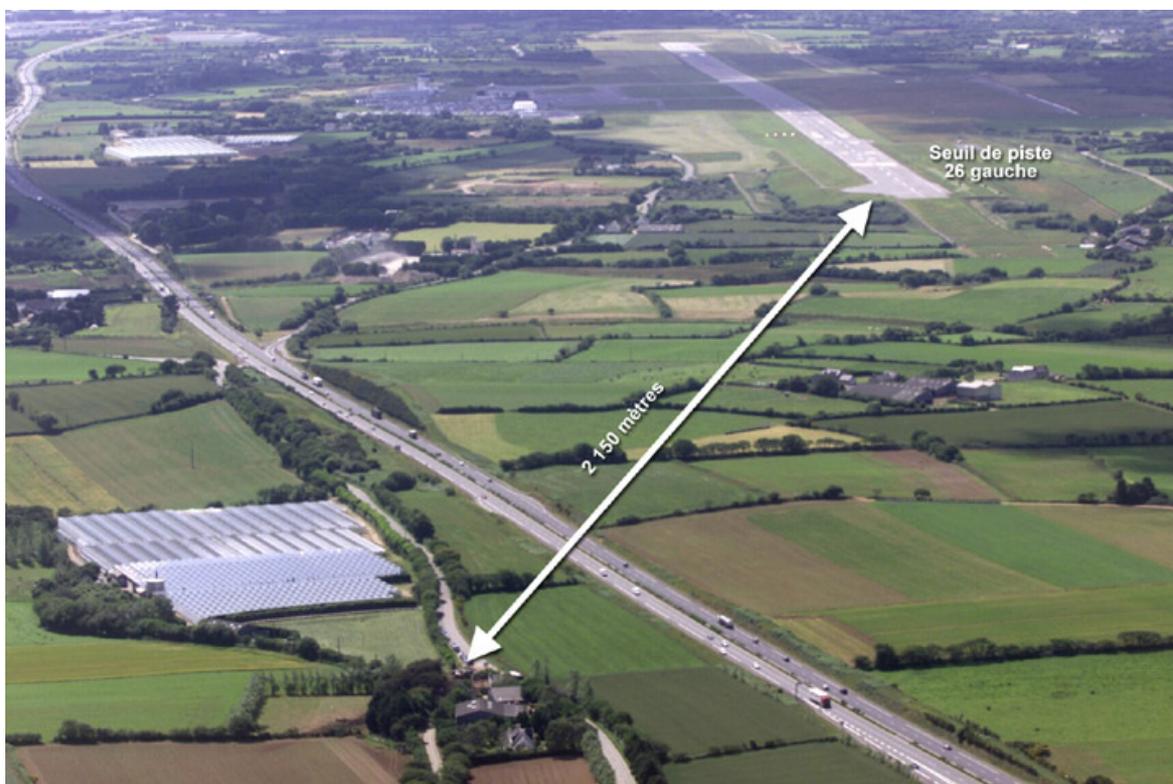
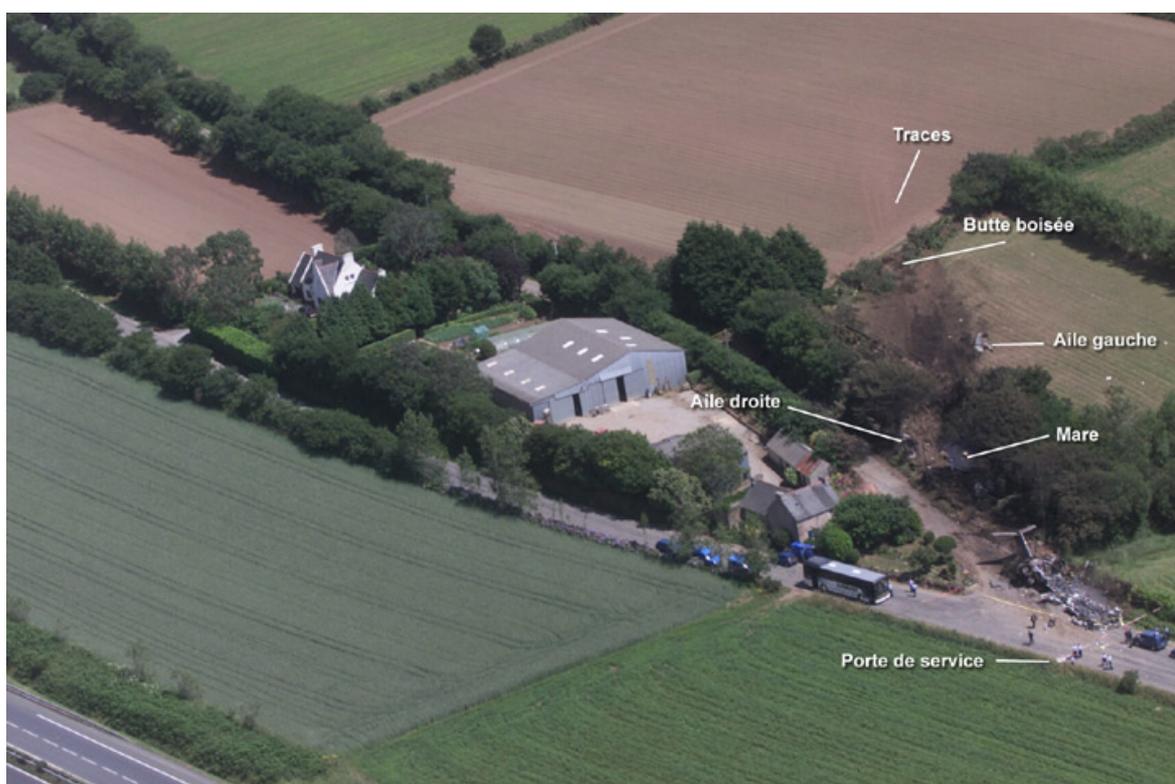
**Plan de répartition de l'épave**

L'accident s'est produit sur la commune de Guipavas, au lieu-dit Kéritin, à une altitude topographique de cent douze mètres (367 ft).

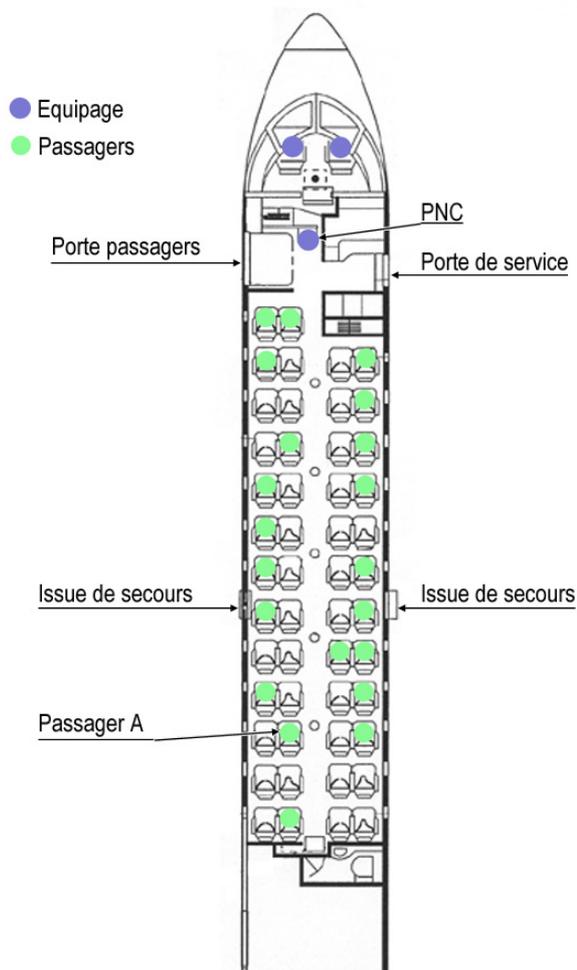
#### Répartition des passagers en cabine

Après l'immobilisation de l'avion, la navigante de cabine a ouvert la porte du poste de pilotage et a constaté d'importants dommages, notamment de grandes ouvertures. Elle a alors demandé aux passagers de sortir par l'ouverture correspondant à la porte de service arrachée, près de laquelle elle s'est placée pour aider à l'évacuation.

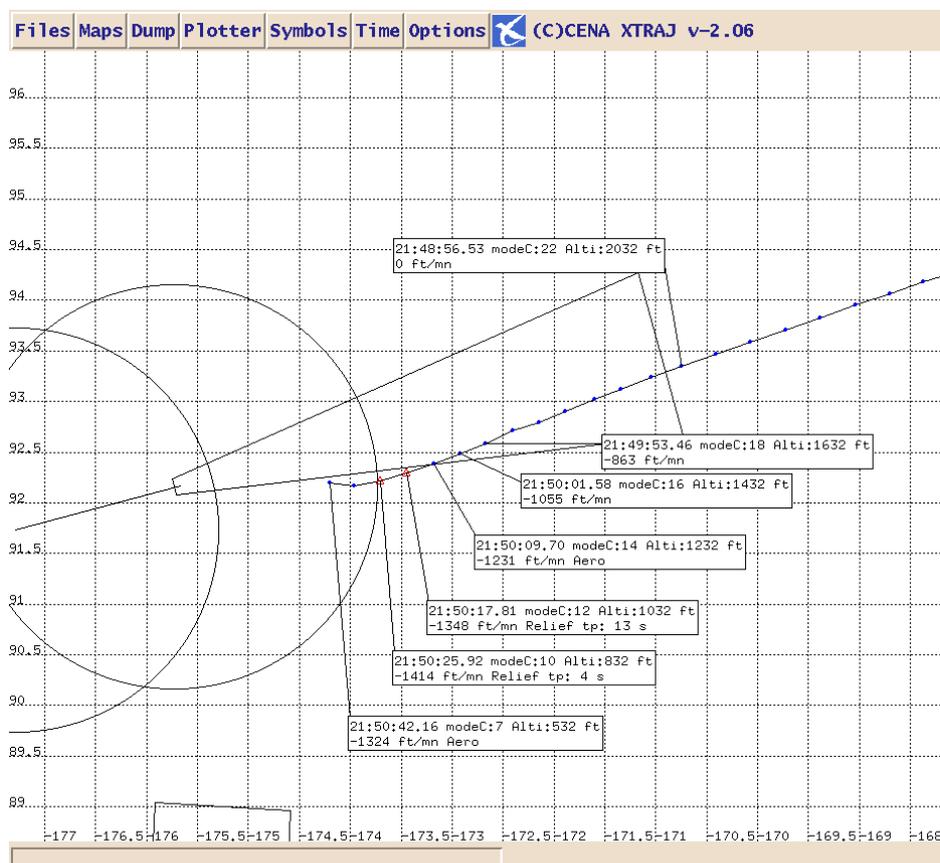
Cette simulation montre que le système aurait détecté que l'avion sortait du volume autorisé à 21 h 50 min 53 s. Le cycle de renouvellement de l'affichage du système de traitement radar étant asynchrone par rapport au radar du CRNA, il faut compter un retard de trois à onze secondes avant la transmission effective de l'alarme au contrôleur. Ainsi, celui-ci aurait eu une alarme MSAW entre 21 h 50 min 57 s et 21 h 51 min 05 s, c'est-à-dire seize à vingt-quatre secondes avant le contact de l'avion avec le sol. Il faut ensuite prendre en compte le temps de réaction du contrôleur, de transmission du message d'alerte à l'équipage et les temps de réaction de celui-ci et de l'avion.

Remarque : la référence horaire du radar est en avance de trente-six secondes sur celle du FDR.
