# RAPPORT D'ENQUÊTE

## **Accident de l'hélicoptère AIRBUS - AS350 - B immatriculé F-GIBM**

survenu le 7 mars 2021  
à Touques (14)

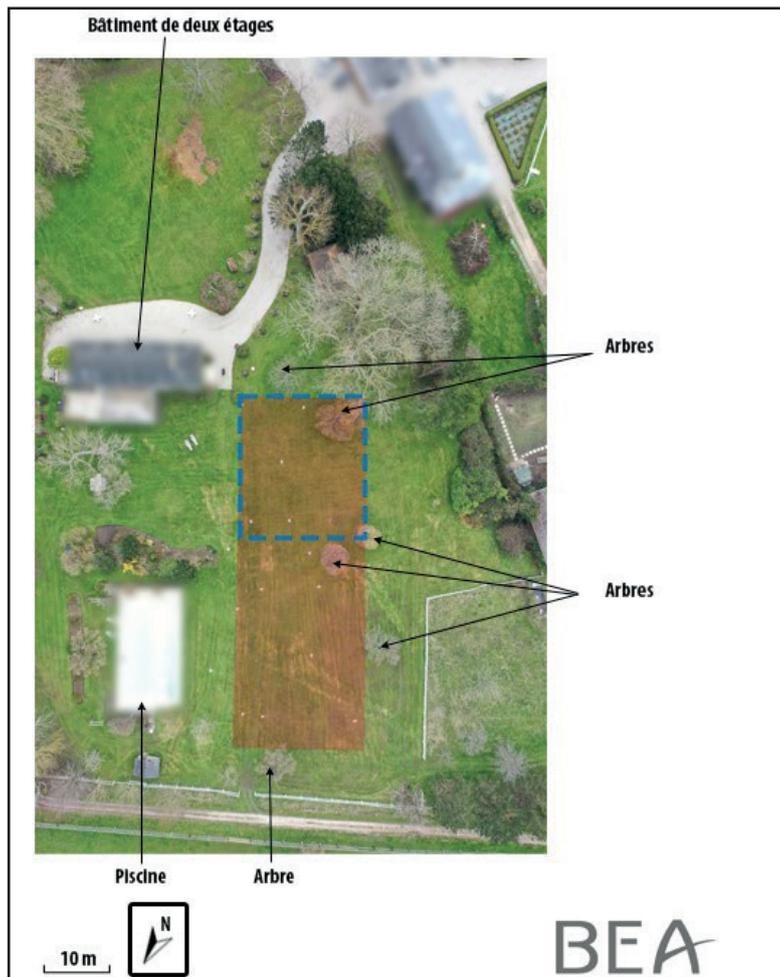
Figure 3 : Vue détaillée de l'hélicsurface

Deux zones se dessinent au sein même de l'hélicsurface : l'une la plus en avant dans le sens de l'approche (voir Figure 3, pointillés en bleu) mesure environ 20 m par 18 m, l'autre la plus en arrière mesure 30 m par 18 m. Le sol de la partie la plus basse du terrain et la plus éloignée du bâtiment est spongieux et rend délicat le posé de l'hélicoptère et l'embarquement / débarquement des personnes.

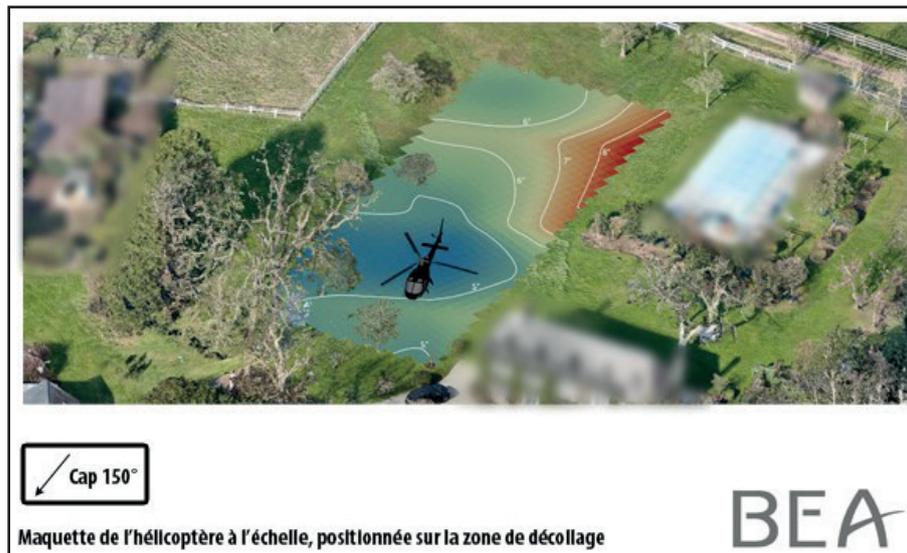
Figure 4 : Site de l'accident avec les zones de pentes

L'hélicsurface présente des variations de pente schématisées sur la [Figure 4](#). Elles restreignent les zones d'atterrissage telles que spécifiées dans le manuel de vol de l'aéronef.

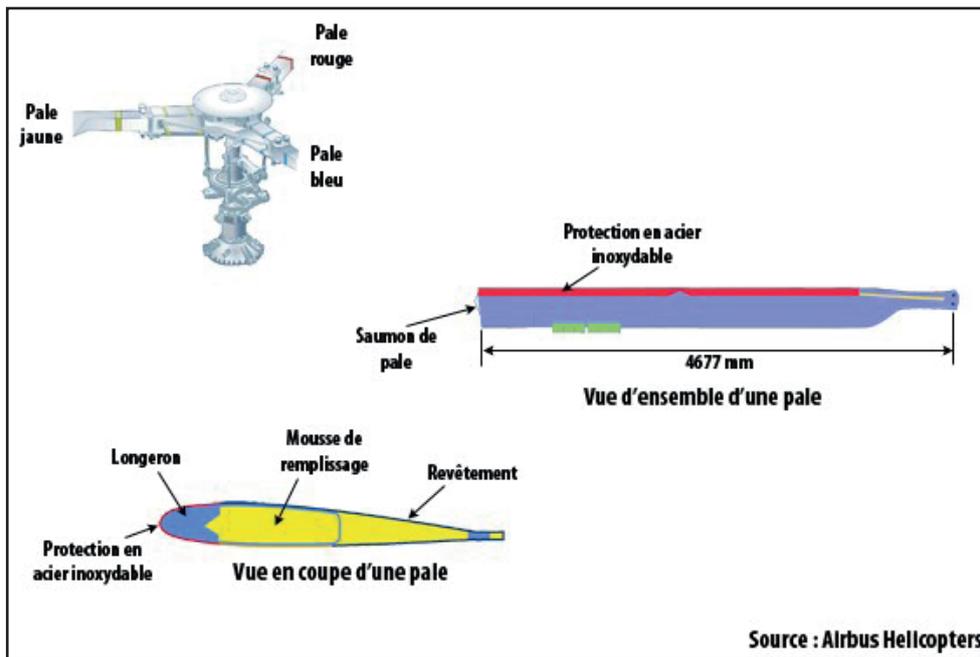
Figure 8 : Éléments du rotor principal de l'hélicoptère AS350

La répartition des endommagements sur les pales du rotor principal tend à montrer qu'ils se sont produits en une seule rotation du rotor. Une succession d'impacts sur plusieurs rotations n'aurait probablement pas laissé la pale bleue sans impact visible.

Les autres endommagements observés sur les pales rouge et jaune et la déformation de la pale bleue sont consécutifs à l'impact avec le sol.

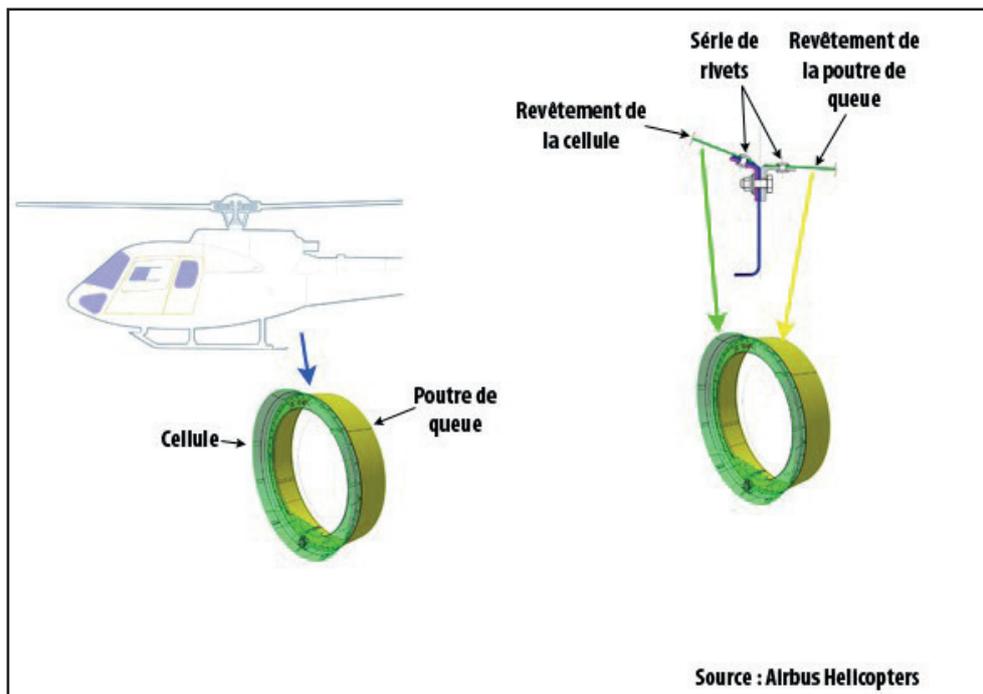
Figure 13 : Schéma de liaison entre la cellule et la poutre de queue

- ❑ La rupture en cisaillement de 90 % des rivets assurant l'assemblage mécanique entre la poutre de queue et la cellule de l'aéronef. Le revêtement autour des 10 % de rivets restant s'est déformé, conduisant à la séparation de la poutre de queue.
- ❑ La déformation de la partie gauche de la poutre de queue.

- Au droit de la partie arrière de la structure, la cellule présente un cadre, associé à une cornière orientée vers l'arrière, présente sur 360°.
- La poutre de queue présente également un cadre à proximité immédiate de cette zone de liaison. Le revêtement de la poutre de queue vient en position sur la surface externe de la cornière côté cellule. La jonction est ensuite assurée par 99 rivets.

La poutre de queue s'est séparée de la partie principale de l'hélicoptère au droit de cette jonction rivetée. 90 % de ces rivets ont été retrouvés rompus en cisaillement (voir [§ 1.12.2](#)).

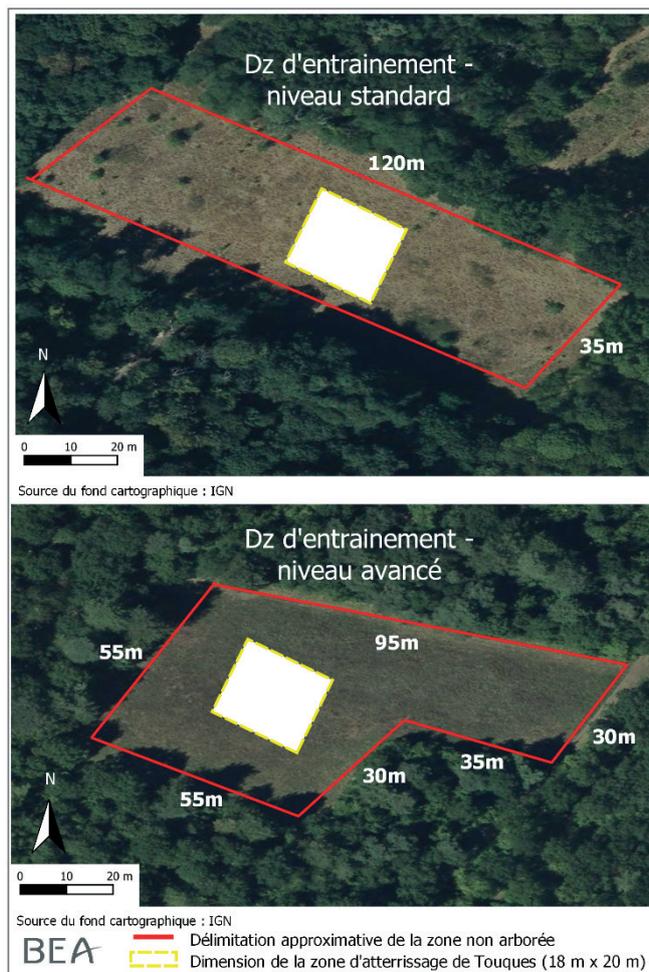
Figure 14 : Sites d'entraînement pratiqués par le pilote du F-GIBM, vol du 15 décembre 2020  
Pour faciliter les comparaisons, l'aire de l'hélicoptère utilisée le jour de l'accident à Touques a été représentée par un rectangle blanc

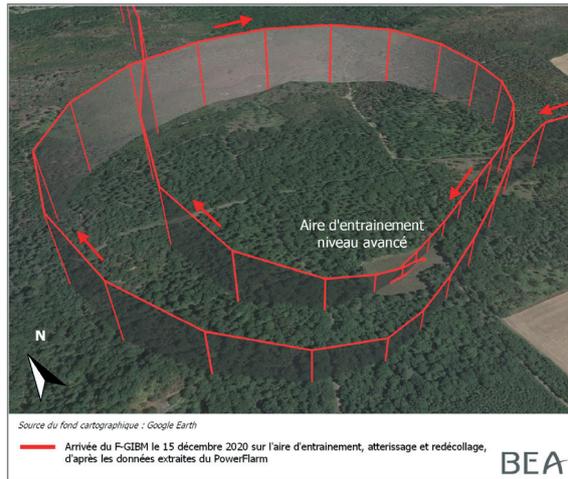
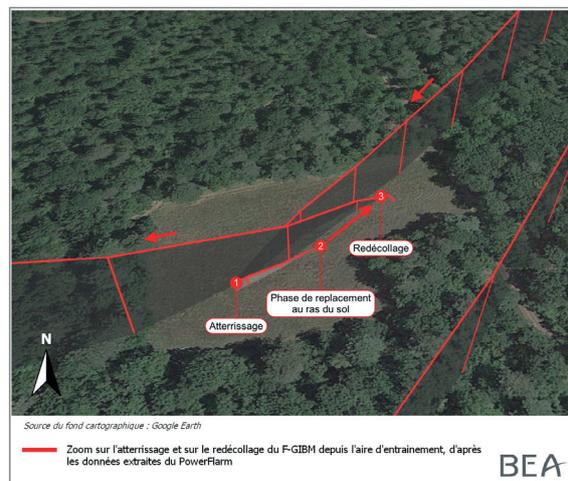
Figure 15 : Atterrissage et décollage au niveau d'une aire d'entraînement niveau avancé vol du 15 décembre 2020, données extraites du Power Flam

L'analyse des trajectoires permet de relever que les évolutions au sol, à l'atterrissage et au décollage sur la zone de niveau avancé sont éloignées des obstacles apparents.

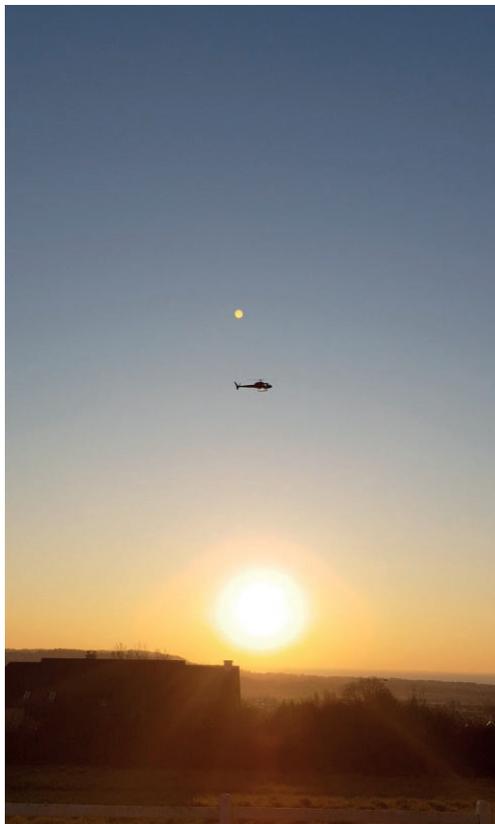
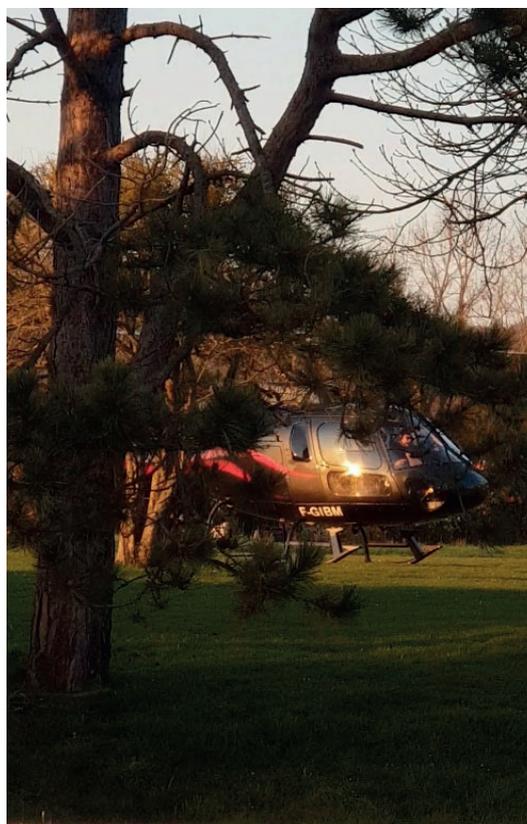
Figure 16 : Photos de l'arrivée de l'hélicoptère le 6 mars

- ❑ Il était environ 18 h 30 au moment de l'arrivée de l'hélicoptère.
- ❑ Le point d'aboutissement sélectionné lors de l'approche semble être positionné entre la moitié et le dernier tiers vers l'amont de l'hélicoptère, selon un axe orienté sensiblement au 140°.
- ❑ La vitesse d'avancement a été réduite après augmentation de l'assiette de l'hélicoptère, puis sans marquer d'arrêt, l'hélicoptère a été positionné à une hauteur d'environ 1 m 50 et a poursuivi son avancement pour se poser quelques mètres en avant.
- ❑ Les rayons du soleil étaient perpendiculaires à l'axe d'avancement, ils frappaient le côté droit de la cellule de l'hélicoptère.

- ❑ Le point d'aboutissement et le point de poser étaient ensoleillés, la ramure de l'arbre heurté le lendemain était dans l'ombre (côté est par rapport à l'axe de posé).
- ❑ Le pilote était assis à droite conformément aux pratiques, le passager à gauche. La vidéo ne permet pas de distinguer qui pilotait l'hélicoptère.

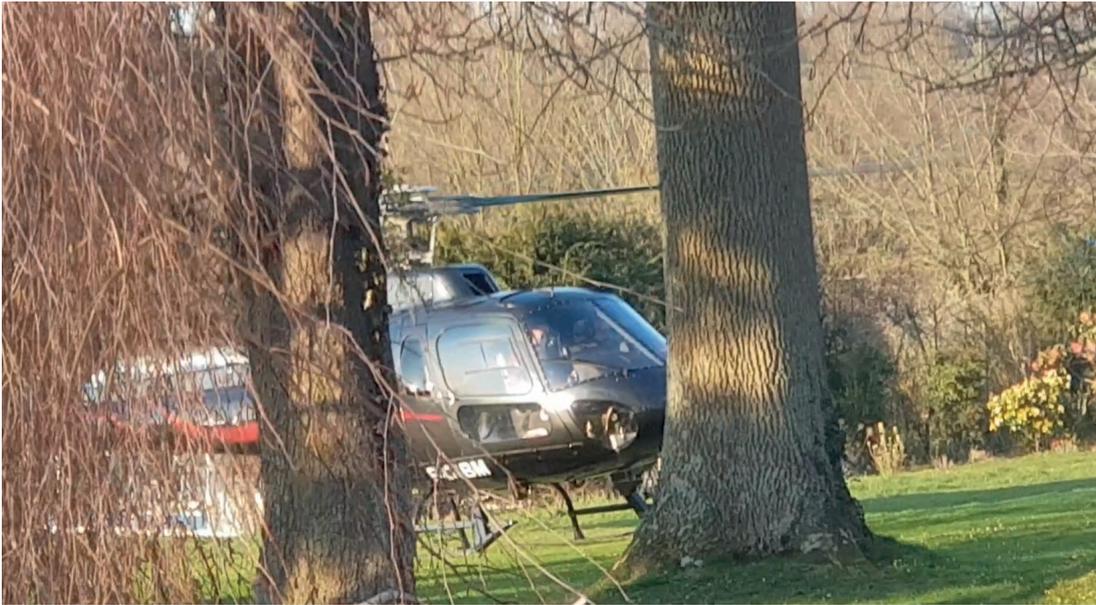
Figure 17 : Départ de l'hélicoptère

- ❑ Après la mise en route, le pilote assis à droite a réalisé un geste du bras gauche dans une direction qui semble indiquer le sens de décollage et qui peut être interprété par « *tout droit* ».
- ❑ Le pilote ne portait pas de lunettes.
- ❑ L'éclairage par le soleil était quasiment identique à la veille.
- ❑ Le passager assis à gauche a repris de son bras droit le geste du pilote semblant indiquer qu'il collationnait l'intention d'aller « *tout droit* ».
- ❑ Le passager portait des lunettes avec des verres teintés.
- ❑ Le décollage a eu lieu à 17 h 43.

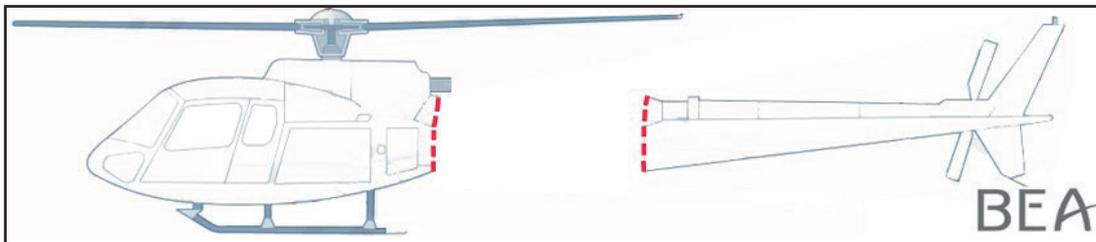
Figure 21 : Schéma jonction cellule / poutre de queue

Le schéma ci-dessous illustre la zone de désolidarisation observée de la poutre de queue de la cellule de l'aéronef.

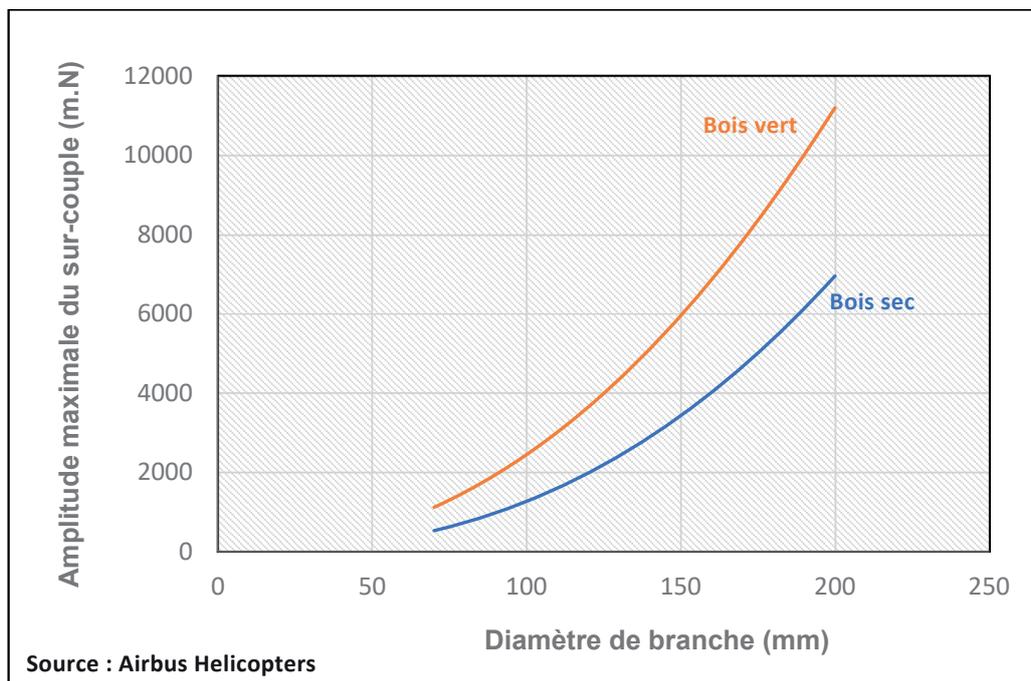
Figure 22 : Représentation du sur-couple en fonction du diamètre de branche introduite dans le rotor principal

Le graphique ci-dessous présente les résultats obtenus. Sur ce graphique, pour chaque qualité de bois, sec ou vert, ces points sont situés sur une courbe, représentée par une loi mathématique.

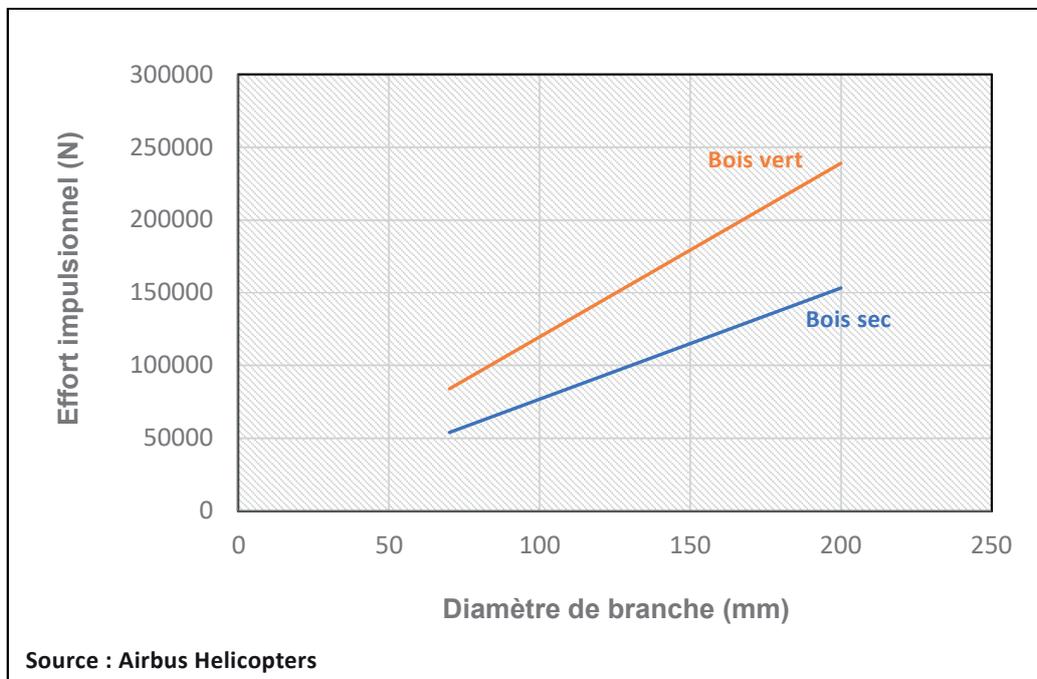
Figure 23 : Représentation de l'effort impulsionnel en fonction du diamètre de branche introduite dans le rotor principal

Ce modèle établit une loi linéaire entre l'effort impulsionnel et le diamètre de la branche introduite dans le rotor principal, telle qu'illustrée sur le graphique ci-dessous.

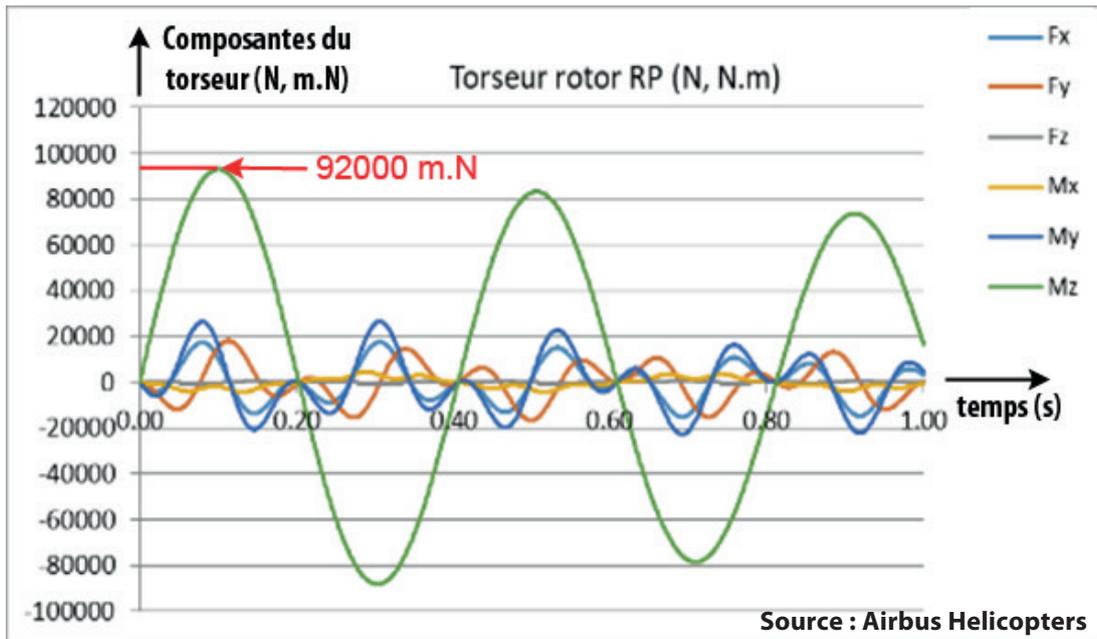
Figure 25 : Représentation des efforts et des moments dans la tête rotor

En considérant ces hypothèses et le modèle adapté au rotor principal de l'hélicoptère AS350 B, le couple dans l'axe rotor, soit  $\vec{M}_z$ , a une amplitude maximale de 92 000 m.N.

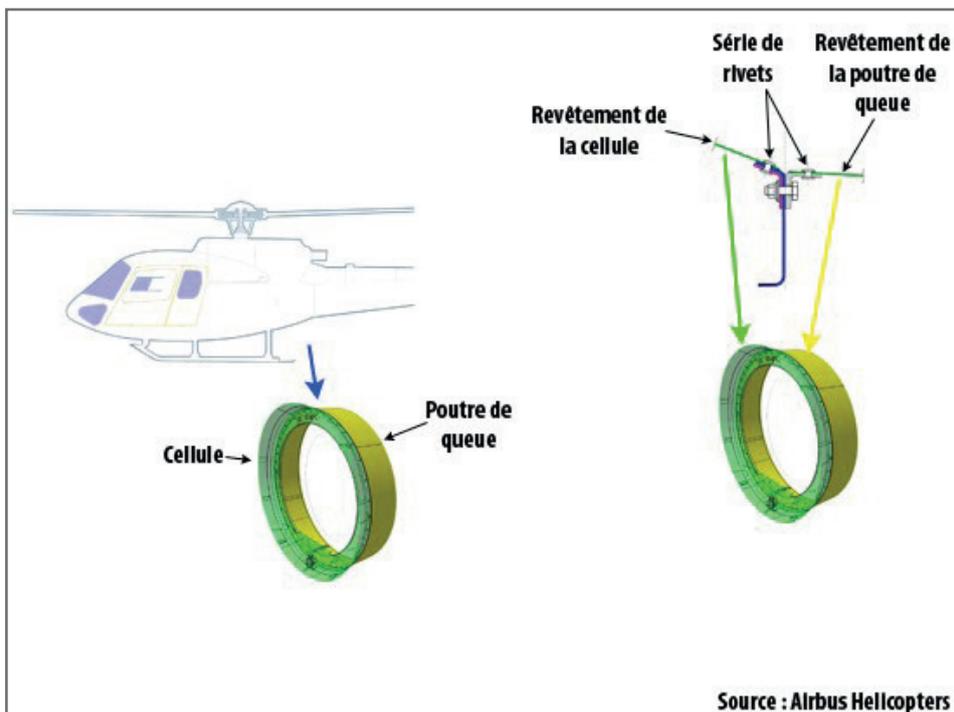
Figure 26 : Schéma de liaison entre la cellule et la poutre de queue

- Au droit de la partie arrière de la structure arrière, la cellule présente un cadre, associé à une cornière sur 360° et orientée vers l'arrière.
- La poutre de queue présente également un cadre à proximité immédiate de cette zone de liaison. Le revêtement de la poutre de queue vient en position sur la surface externe de la cornière côté cellule. La jonction est ensuite assurée par 99 rivets.

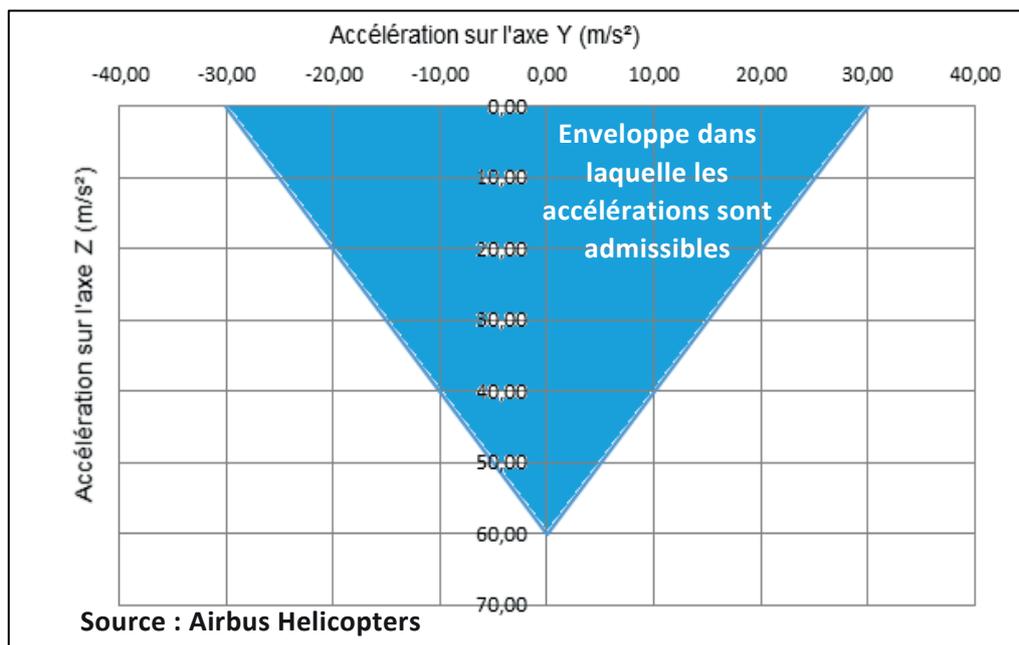
Le graphique ci-dessous présente l'enveloppe dans laquelle les accélérations verticales (selon l'axe nommé Z orienté vers le haut) et latérales (selon l'axe nommé Y) sont admissibles pour le type de siège considéré qui équipait l'hélicoptère F-GIBM, conformément au dossier de certification de l'aéronef équipé de ce type d'assise.

Figure 29 : Représentation de l'enveloppe dans laquelle les accélérations sont admissibles pour les sièges qui équipaient l'hélicoptère F-GIBM
