# EXAMENSARBETE I FLYGTEKNIK 15 HP, GRUNDNIVÅ 300

## Underhåll av Turbomin 100

Författare: Kiarash Khaksa och Parsa Pour Moghadam

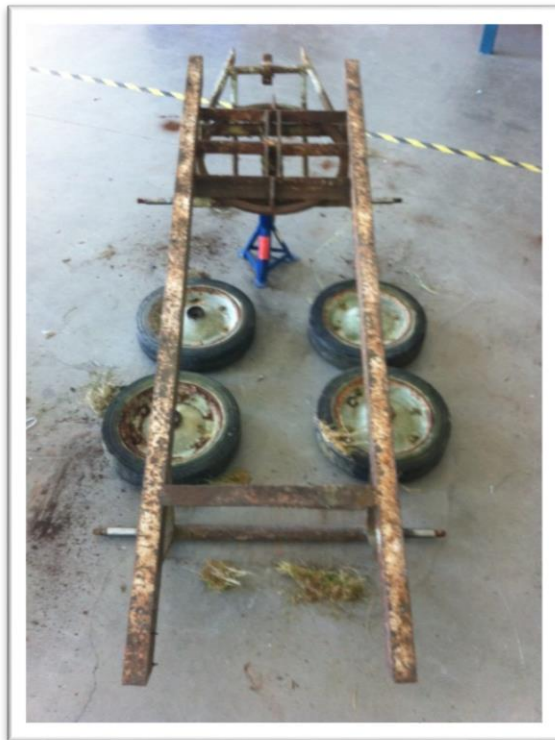
Bild 14. Mobila vagnen

Då vagnen var i väldigt dåligt skick och behövde blåstras samt ommålas monterade vi ner och maskerade den för transport till företaget MPA Rostskydd måleriproduktion. Åtgärderna utfördes kostnadsfritt av en praktikant från Hässlögymnasiet.

Vagnen sattes ihop och fyra stycken plåtskivor skruvades fast på vagnen innan utrustningen monterades på enligt nedan ordning: (se bild 15)

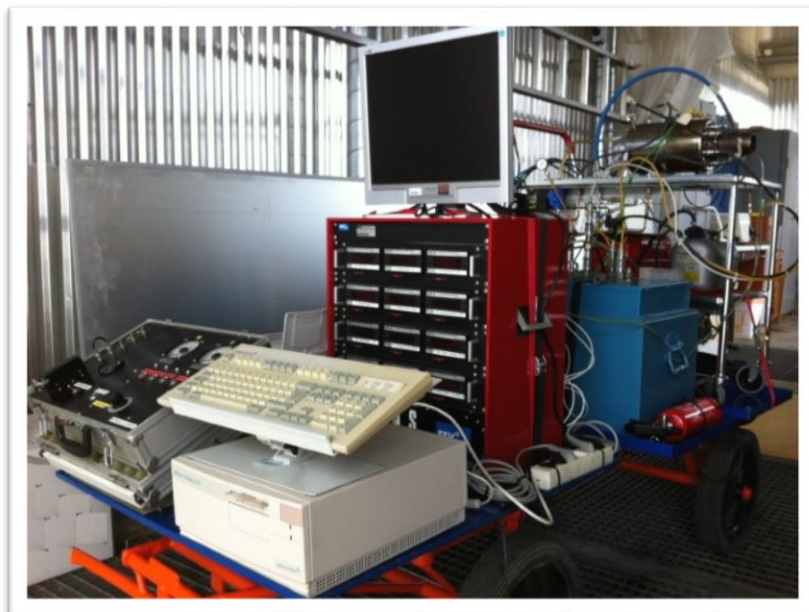
Bild 15. Mobila laborationsutrustningen

1. Provvagn placerades horisontellt på den bakre axeln av vagnen.
  - För att vagnen inte ska kunna röra på sig när motorn är på hög effekt och motorns inlopps och utloppsdel ska vara fri från närstående objekt.
2. Isolerverket placerades i mittpartiet av vagnen.
  - För att lätt kunna koppla alla kablar och slangar från motorn till boxen.
3. Mätpulten placerades vertikalt i främre axeln med den nya dataskärmen på.
4. Styrpanelen, datorn och skrivaren placerades på främre delen av vagnen.
5. Nästa steg var att sammankoppla utrustningen.
6. Brandsläckare monterades på respektive sida av vagnen ifall det skulle uppstå brand vid motorkörning.
7. Som sista steg spändes all utrustningen fast med spännband för att öka säkerheten. Kablar och slangar organiserades samt säkrades med buntband. (se bilaga 1, 2)

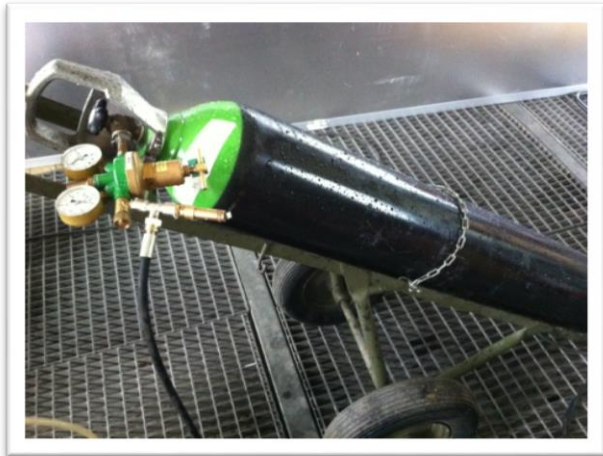
Bild 17. Lufttub

För att säkerställa att tillräcklig nivå av tryckluft uppnåddes använde vi oss av en separat lufttub där vi kunde reglera trycket manuellt. (se bild 17)

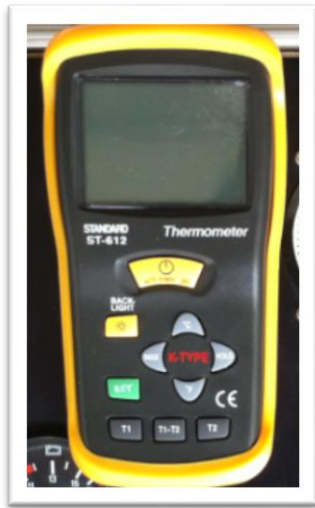
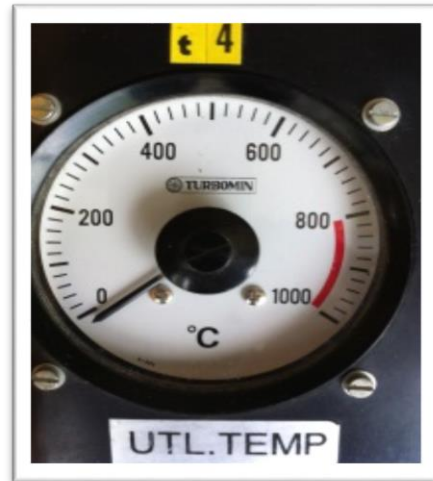
- Var uppmärksam på eventuellt läckage.
- Använd det gula temperaturinstrumentet K-typ som primär och temperaturmanometern i styrpanel som sekundär för utloppstemperatur. (se bild 19,20)

- Om utloppstemperaturen skulle överstiga 730°C ska bränsleflödet omedelbart stängas av och låta motorn kylas ner med kompressorluften.
- För att undvika varmstart måste varvtalet vara ca 24000rpm, alltså 8000 på mätaren i styrpanelen.
- Efter körning stäng inte av luftknappen, låt motorn köras med endas kompressorluft, då detta hjälper nerkyllning och rensning av kvarstående partiklar i motorn.
- Utloppstemperaturen måste vara under 100°C innan man kan slå av luftknappen.
- Efter laboration koppla bort sladdarna till batteriet då det kan leda till urladdning.
