# **八潮市で発生した道路陥没事故に関する 原因究明委員会**

## **中間取りまとめ（案）**

**2025年9月4日**

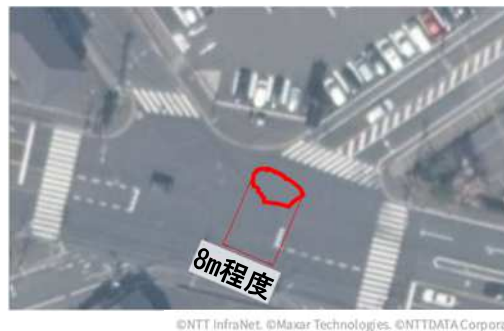
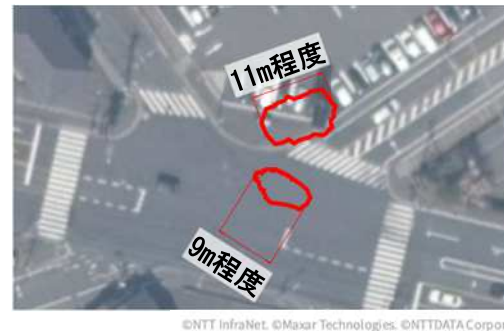
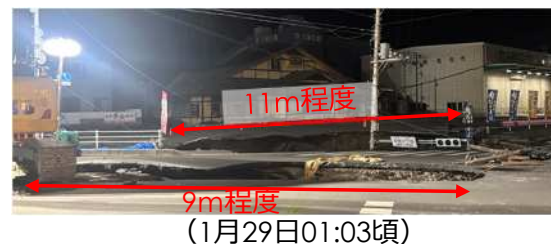
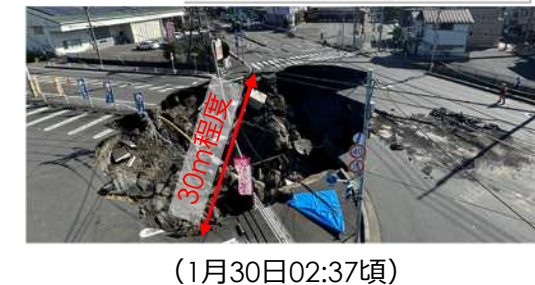
図1.2 道路陥没の拡大

- 1)日 時：2025年1月28日(火)午前9時49分頃
- 2)場 所：主要地方道 松戸草加線（県道54号）  
中央一丁目交差点内（図1.1）
- 3)陥没の規模：最初に生じた陥没穴は幅約8m、深さ約5m程度  
2つ目の陥没穴は1月29日午前1時3分頃に発生し、幅約11m、深さ約8m  
1月30日午前2時37分頃には、これらの2つの陥没穴が一つに結合して  
幅約30m深さ約10mに拡大（図1.2）
- 4)主な被害状況：1名乗車のトラック1台が転落

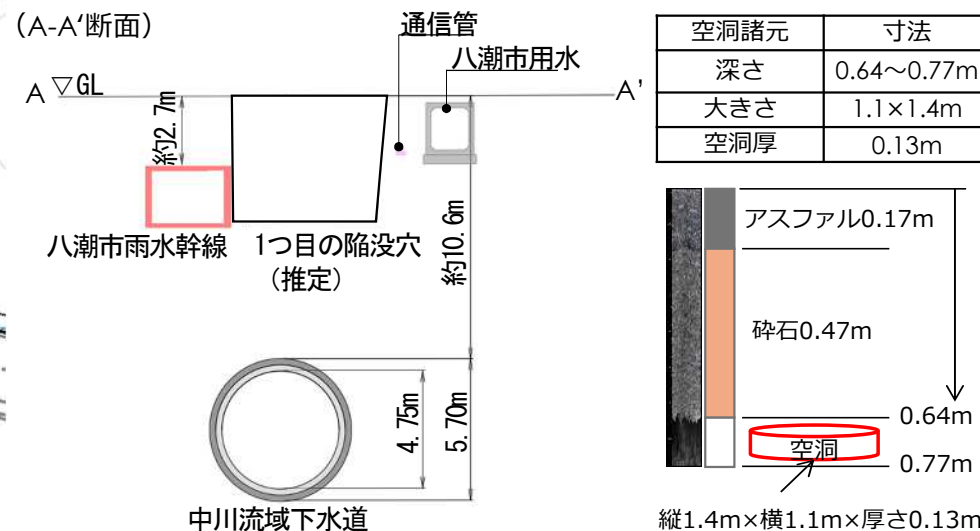
図2.2 路面下空洞調査結果

- 1)道 路 名：主要地方道 松戸草加線（県道54号）
- 2)交 通 量：9,585台/日、うち大型車2,293台/日 ※出典：令和3年度 全国道路・街路交通情勢調査 一般交通量調査
- 3)地下埋設物：中川流域下水道（中央幹線）、八潮市雨水幹線など全9種類  
中川流域下水道（中央幹線）の土被りは約10.6m（図2.1）
- 4)路面下空洞調査：2020年に実施した調査では、地表面から路面下2m程度までの空洞調査を実施し、今回の陥没箇所での空洞は検知されなかった。図2.1のチュウ4マンホール（以下「MH」という。）右下の黄色○地点では図2.2に示すような深さ約0.7m、大きさ1.1×1.4mの空洞が見つかったが、2021年4月に補修済である。

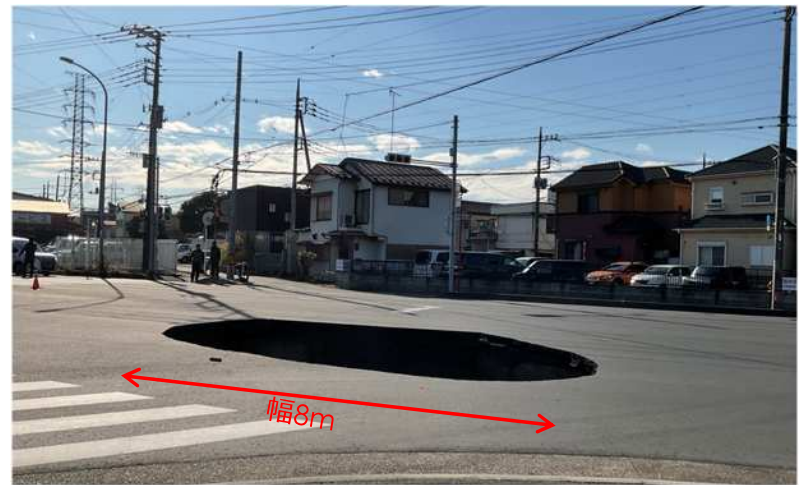
草加八潮消防からの提供写真

日 時	状 況
1月28日 09:49	■ 道路陥没発生、トラック1台が落下 ・ 道路陥没の大きさは、ドライブレコーダーや航空写真等から地表部で幅約8m、深さ約5mと推測（P37後述）
1月28日 09:55	■ 消防が現場に到着
1月28日 10:00頃	■ 陥没箇所の下流にある中川水循環センターへの下水の流入量が徐々に減少 ・ 通常であれば朝の6～12時頃までは下水道管を流れる流量が増える時間帯であるが、09:55から減り始める（P21後述）

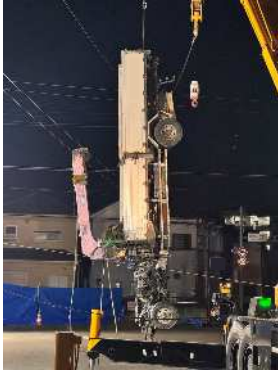
草加八潮消防からの提供写真

日 時	状 況	救 出 期 間
1月29日 00:00頃 ～01:00頃	<ul style="list-style-type: none"> <li>■ 消防によると陥没穴の状況は以下のとおり（00:20頃） <ul style="list-style-type: none"> <li>・ 陥没穴内の水量が増加し、臭気が発生するとともに、ガス検知器が鳴動（数値不明）</li> <li>・ トラックが引き込まれ、車両の向きが垂直に変化</li> <li>・ 水が汚水か地下水か等の判別は不明</li> <li>・ 急にクレーンのフックが揺れたと同時に、堆積物とともにキャビンが奥へ持って行かれた</li> </ul> </li> <li>■ 0時～1時頃に陥没箇所の下流にある中川水循環センターへの下水の流入量が急激に増加（P21後述）</li> </ul>	
1月29日 00:40頃 ～02:40頃	<ul style="list-style-type: none"> <li>■ 陥没地脇（その後、陥没が一体となった区域）の信号機が沈下（00:40頃）</li> <li>■ クレーンのワイヤーを交換し、トラック引上げを再開（00:50頃）</li> <li>■ 陥没地脇（その後、陥没が一体となった区域）の電柱が沈下（01:00頃）</li> <li>■ 飲食店看板が落下し、2つ目の道路陥没が新たに発生（01:03頃） <ul style="list-style-type: none"> <li>※地表面で南北約10m、東西6～7m（09:50目測）</li> </ul> </li> <li>■ 警察等と協議した八潮市が住民に避難指示を発令（02:40頃）</li> </ul>	
1月29日 02:50頃 ～04:00頃	<ul style="list-style-type: none"> <li>■ トラックは荷台とキャビンが分断された状態で荷台部分のみ引き上げ（02:50頃）</li> <li>■ 消防によると陥没穴の状況は以下のとおり <ul style="list-style-type: none"> <li>・ 陥没穴の中にキャビンは確認できず（03:10頃に確認）</li> <li>・ 陥没穴の中に下水が滞留された状態（03:35頃に確認）</li> <li>・ 1つの陥没穴として2つの陥没穴が内部でつながった状態（03:55頃に確認）</li> </ul> </li> </ul>

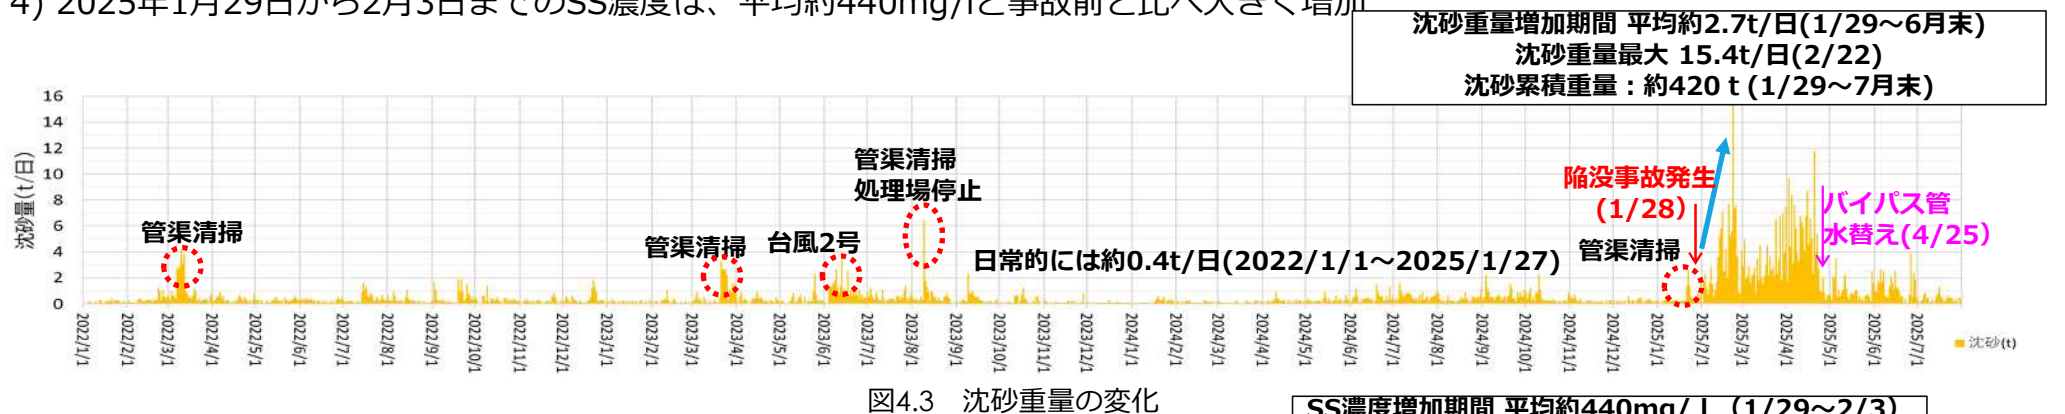
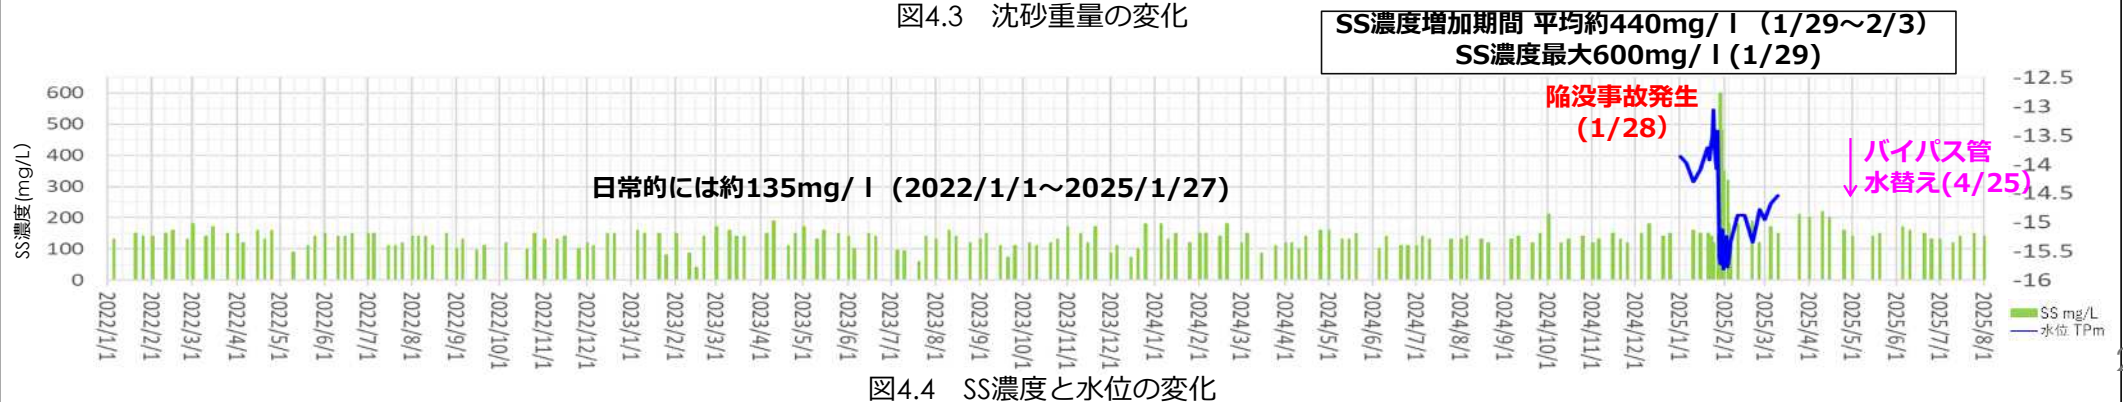
以下の1)～5)から、下水道管内への土砂流出は事故発生後に急増しているが、それ以前にも土砂流出が断続的に発生していた可能性も否定できない。

- 1) 図4.3に示すように、管渠清掃や台風による沈砂重量の増加を除くと、2023年1月から事故前日までは沈砂重量の大きな増減なし
- 2) 事故発生日以降の1月29日から6月末までは、2023年1月から事故前日までは見られない沈砂重量の大きな増加あり
- 3) 図4.4に示すように、2023年1月から事故前日までのSS濃度は約135mg/l前後で推移
- 4) 2025年1月29日から2月3日までのSS濃度は、平均約440mg/lと事故前と比べ大きく増加

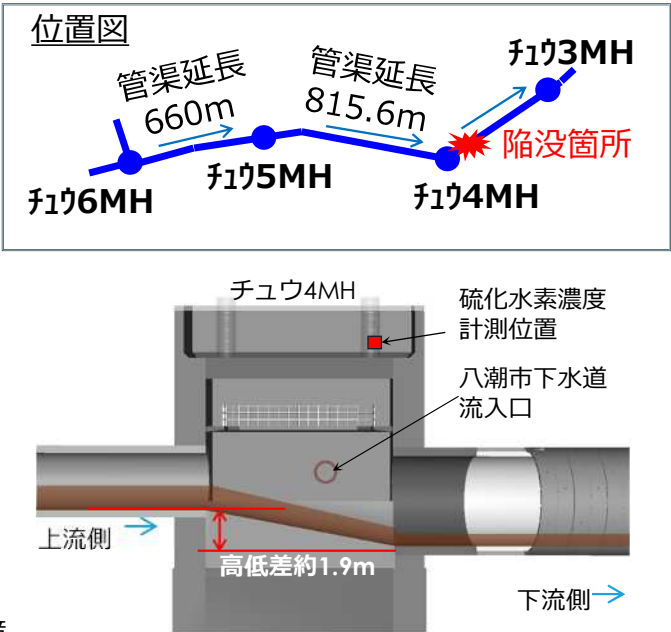
図4.8 チュウ4MHの構造的特徴

- 1) チュウ4MH内は約2mの高低差があり、空中に硫化水素が放散しやすい構造（図4.8）
- 2) 1983年に整備され、供用から42年が経過しており、長期間にわたり硫化水素に曝露されている環境

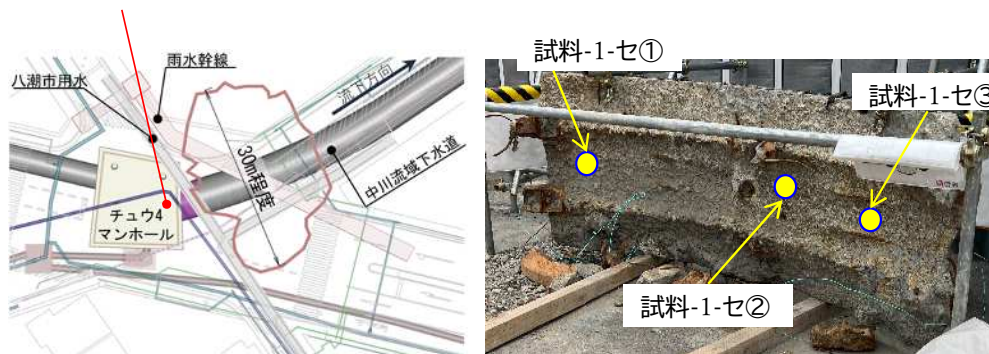
図4.9 試料採取位置

- ①事故現場から回収されたRCセグメントに腐食が認められたことから、コンクリートの化学分析試験を行い、腐食の原因を調査した。
- ②回収されたRCセグメントは、当初の厚さ225mmに対して125mm程度欠損しており、その残存した表面の異なる3箇所から試料を採取したところ、いずれも7mmの深さまで酸化硫黄 ( $\text{SO}_3$ ) が浸透していたことから、一次覆工が硫化水素による化学的腐食を受けていたことを確認した。

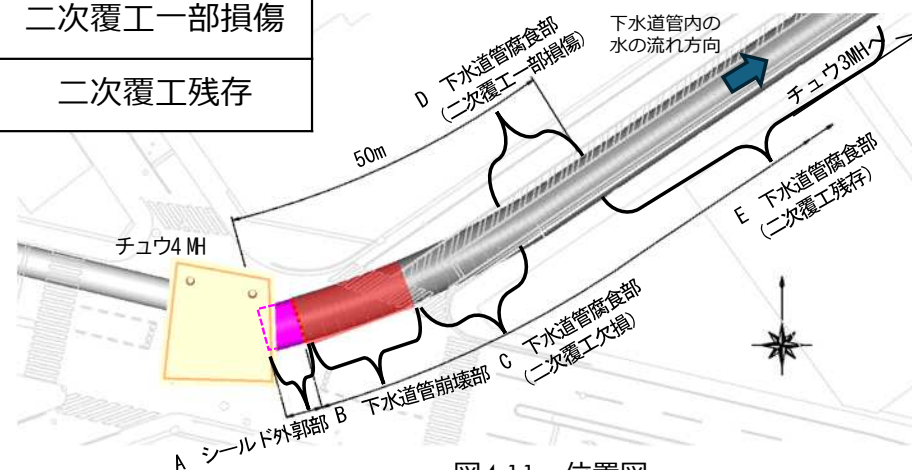
図4.11 位置図

記号	区 間		範 囲	下水道管の状態
A	シールド外殻部		チュウ4MHから5m程度まで	二次覆工欠損
B	シールド標準部	下水道管崩壊部	チュウ4MHから5～20m程度まで	二次覆工欠損
C		下水道管腐食部	チュウ4MHから20～50m程度まで	二次覆工欠損
D				二次覆工一部損傷
E			チュウ4MHから50m以上	二次覆工残存

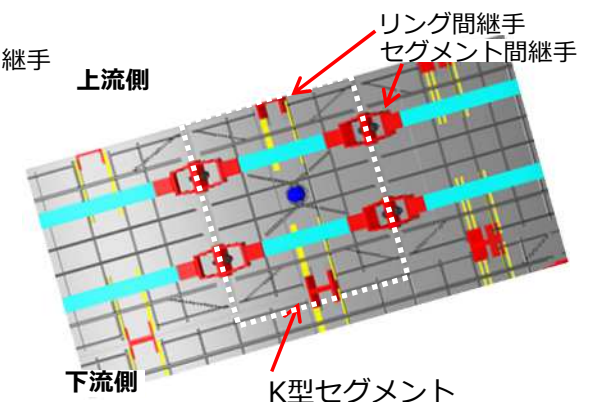
図4.13 写真②の当初形状

また、コンクリートがある程度残存しているものの、上流側のリング間継手一帯は帯状でコンクリートが欠損しているRCセグメントもあった。（写真②）

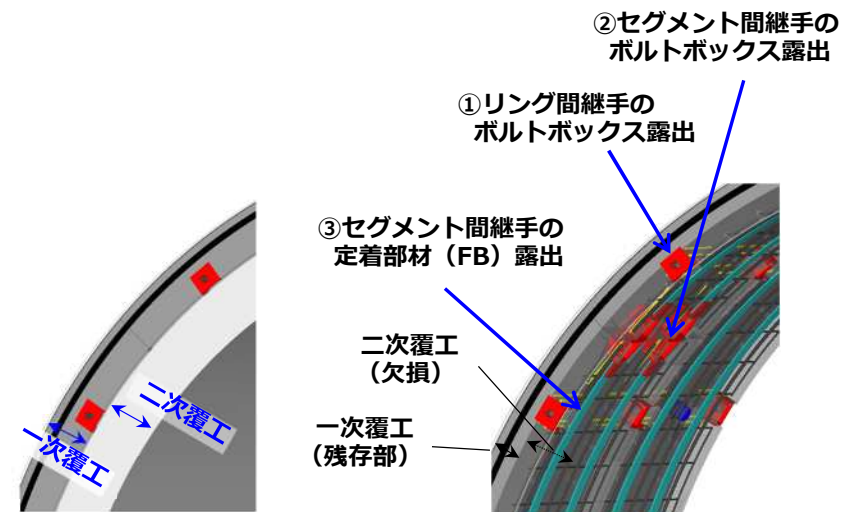
- ①コンクリートの化学的腐食が進行して二次覆工がほぼ欠損していた。
- ②一次覆工は、コンクリートの表面が剥落しており、セグメント間継手及びリング間継手のボルトボックスが露出していた。
- ③セグメント間継手の定着部材であるフラットバー（FB）まで露出している状況だった。

図4.16 写真④の欠損前の状態

図4.17 写真④の透過図（現状）

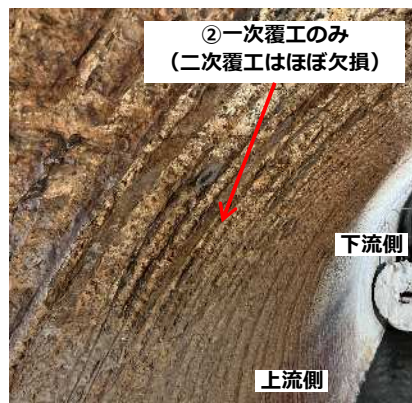
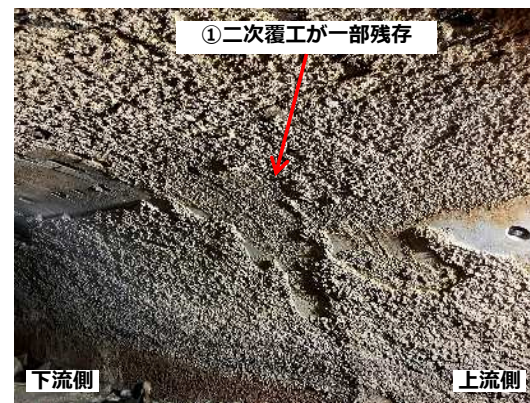
写真⑤ チュウ4MHから下流20～50m付近の状況  
(事故後に撮影・撮影日 2025/5)

- ①コンクリートの化学的腐食は進行しているが、平面曲線部のアウトカーブ側において、一部の二次覆工は残存していた。
- ②一次覆工は、インカーブ側において化学的腐食が進行し、コンクリートの表面（かぶり部分）が側部を中心に一部で剥落しており、鉄筋や継手の表面が露出していた。

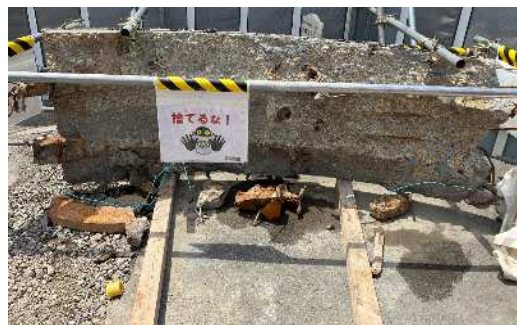
写真① 回収RCセグメント1

- a) 回収RCセグメント1は、チュウ4MH内から回収されたものである。
- b) RCセグメントは、硫化水素による化学的腐食によってコンクリートが薄くなっていた。
- c) RCセグメント間継手及びリング間継手共に、破損あるいは脱落していた。

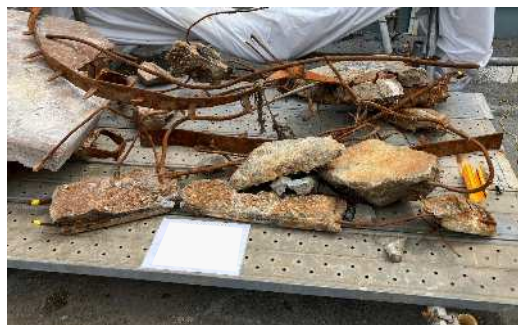
写真② 回収RCセグメント2

- a) 陥没箇所の下流側において回収されたので、標準部を構成していたRCセグメントと考えられる。
- b) RCセグメントは、半分近くのコンクリートがなくなって鉄筋がむき出しになり、セグメント間継手が露出していた。

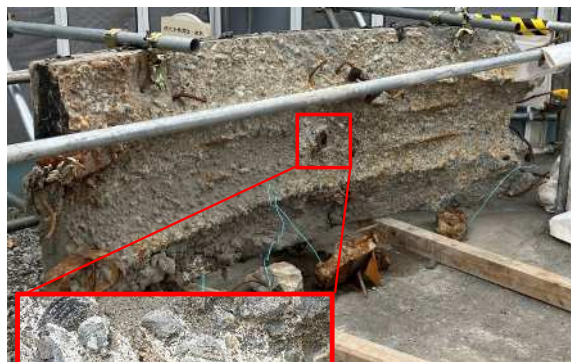
- a) シールド工事の施工時には、RCセグメントと周辺地盤との間にできる隙間を埋めるため「裏込め注入孔」から充填材を注入  
従って、正常な状態では裏込め注入孔は充填材で充填されているはずであるが、土砂が詰まっていたり一部空隙が生じているものを確認  
このことから、周囲の地盤から下水道管内へ流出する可能性があることを確認（写真⑥）
- b) シール材は、RCセグメント間の止水確保を目的としてRCセグメント周囲に貼付  
シール材が塊状になっている箇所を部分的に確認  
このことから、止水機能が低下し、周囲の地盤から下水道管内へ流出する可能性があることを確認（写真⑦）

裏込め注入孔  
（注入孔の内径：φ58mm）

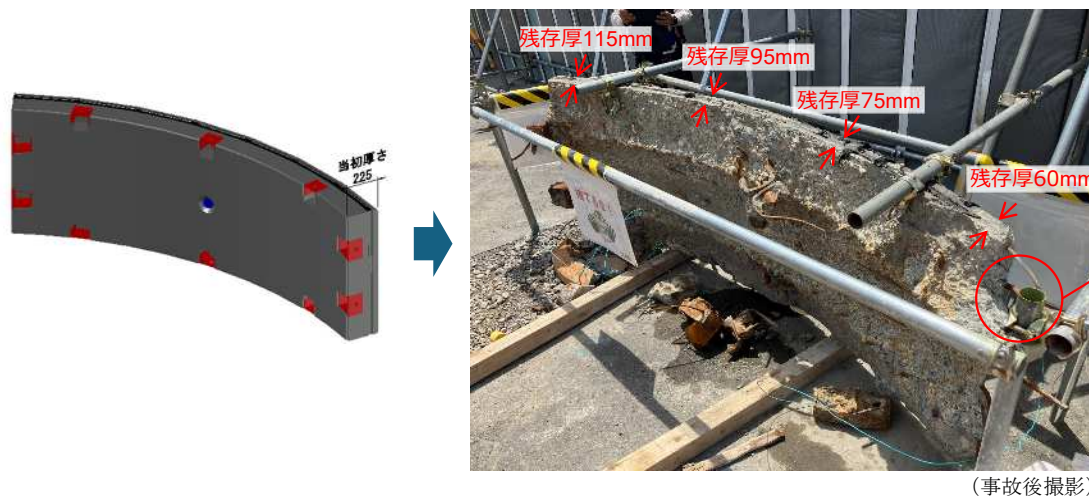
図4.20 RCセグメントの  
設計厚さ

- c) 本来一次覆工の内側にあるはずの二次覆工が欠損
- d) 一次覆工を構成しているRCセグメントの厚さは本来225mm  
残存していたコンクリートの厚さは平均で100mm程度（厚みが125mm減少）、最小で60mm程度（厚みが165mm減少）（写真⑧）
- e) 本来RCセグメントと一体化しているはずのセグメント間継手は、ボルトボックスとフラットバー部の溶接が外れ、隣接RCセグメントのボルトボックスとボルトで結合した状態でRCセグメントから分離し脱落（写真⑨）

写真⑧  
RCセグメントの実際の厚さ

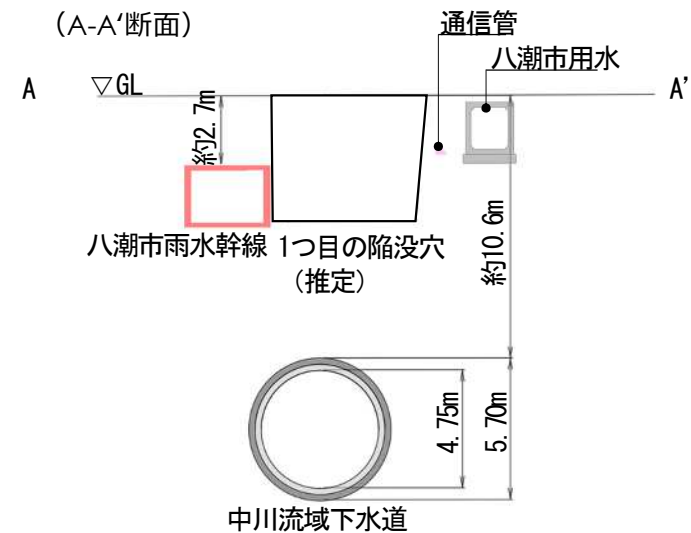
図5.2 陥没穴と地下埋設物との位置関係（断面図）

- ① 最初に発生した陥没穴は、下水道管の直上で発生した。（図5.1）
- ② 陥没深さより深い地下埋設物は下水道管のみであり、かつ土砂を引き込む可能性のあるほかの要因（他の地下工事、坑道跡、自然生成の水みち）は確認できない。（図5.2）

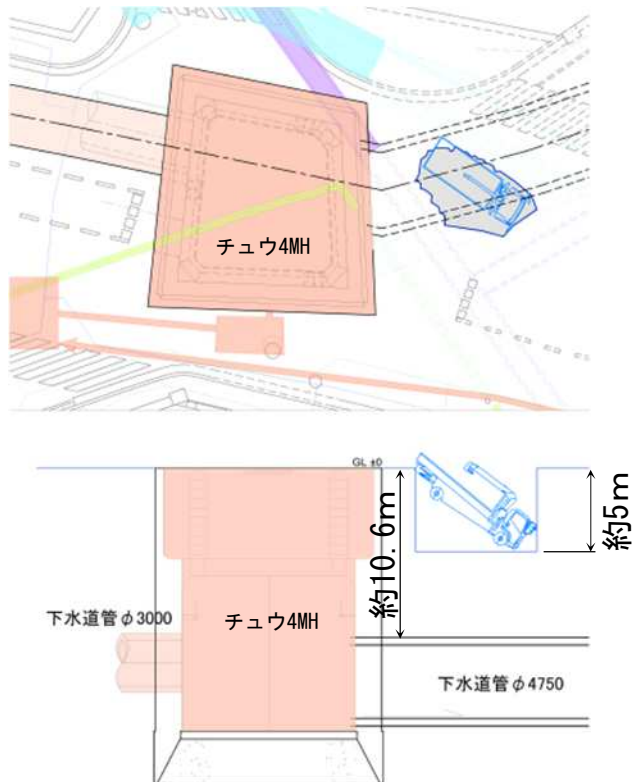
図5.3 道路陥没深さの推定

最初に発生した陥没穴は、事故の瞬間を捉えたドライブレコーダーの映像を元に、映像と同様の見え方となるトラックの落下角度と落下深さを割り出した結果から推定した。(図5.3及び図5.4)

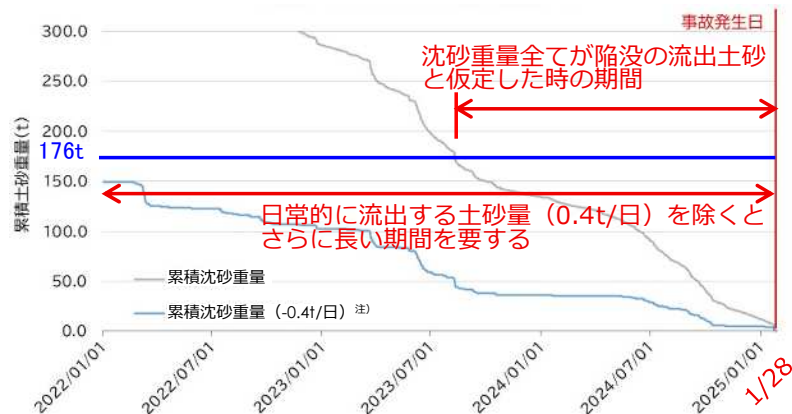
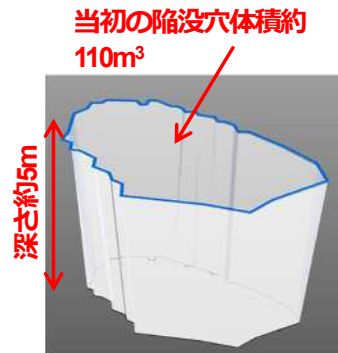
図5.5 陥没前の処理場に漂着した累積土砂量と当初の推定陥没体積との関係の試算

d)陥没で下水道管に流出した土砂は、処理場に漂着することから、当初の陥没穴の体積に相当する土砂量が処理場に到達するまでの期間を試算すると、1年以上を要して成長したと思われる。（図5.5）

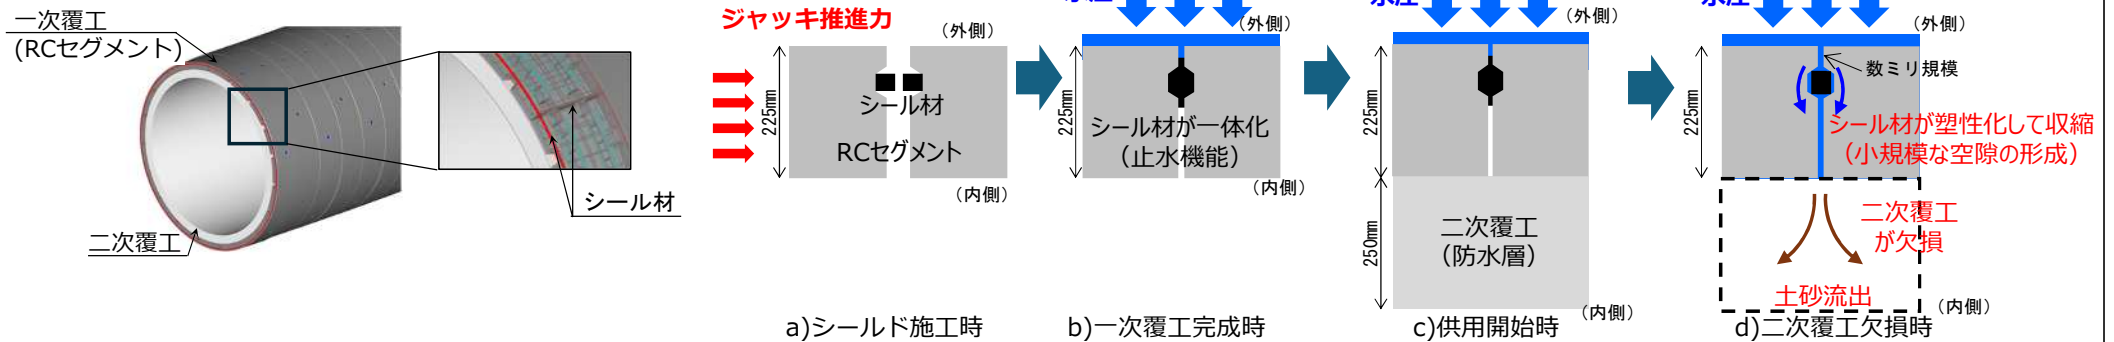
図5.6 シール材の塑性による空隙イメージ

#### ②一次覆工のRCセグメントシール材の塑性化

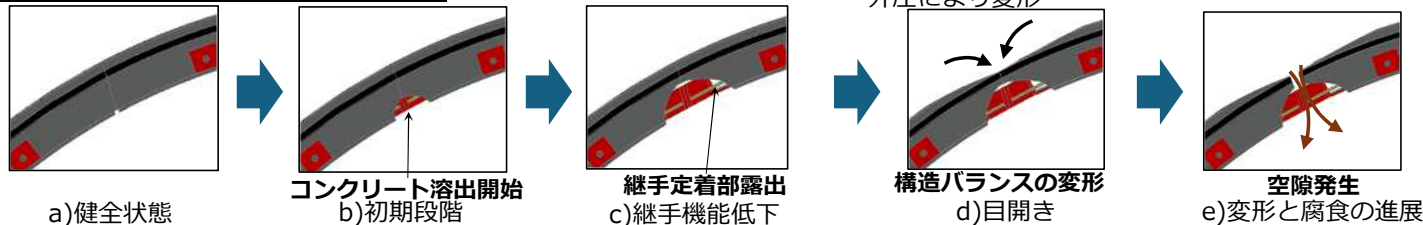
図5.7 セグメント間継手の空隙イメージ

#### ③一次覆工のセグメント間継手の空隙

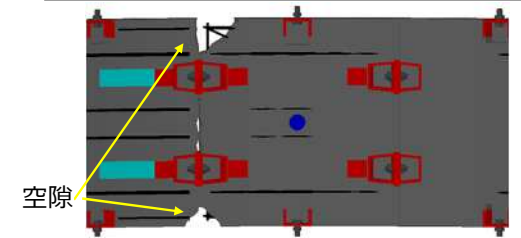
図5.8 RCセグメント本体の空隙イメージ

#### ④一次覆工 (RCセグメント本体) の空隙

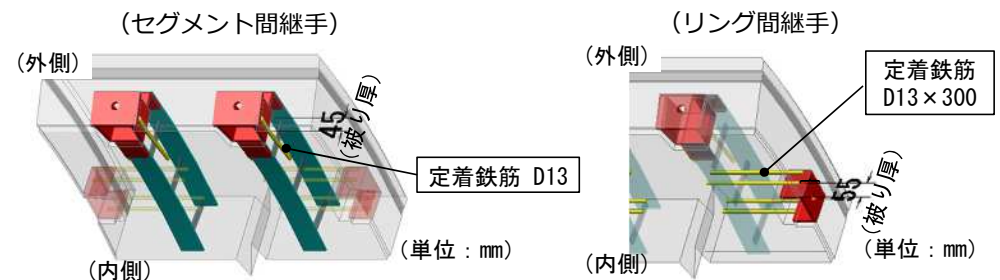
図5.14 定着鉄筋の被り厚

- ①陥没箇所周辺では二次覆工がほとんど欠損していた。
- ②回収したRCセグメントは継手が全ての箇所で脱落していた。本来なら、定着鉄筋は図5.14に示す通り、セグメント間継手で45mm程度、リング間継手で55mmの深さでコンクリートに埋まっているはずが、コンクリート厚さ225mmのRCセグメントが最大で165mm、残存厚さは平均で100mm程度まで薄くなっていたことから、継手部分のコンクリートも欠損していたと考えられる。
- ③チュウ4MHから回収されたRCセグメントを用いて、RCセグメント残存部分の化学分析試験を行った結果、残存部のコンクリートも表面から7mmの深さまで酸化硫黄（ $\text{SO}_3$ ）が浸透しており、コンクリートが化学的腐食を受けていた。
- ④同様の現象が陥没箇所直下の下水道管のRCセグメントでも起こっていたとすると、コンクリートの化学的腐食によってセグメント間継手のボルトボックスが脱落して構造的な安定が失われた結果、RCセグメントが脱落した可能性も考えられる。

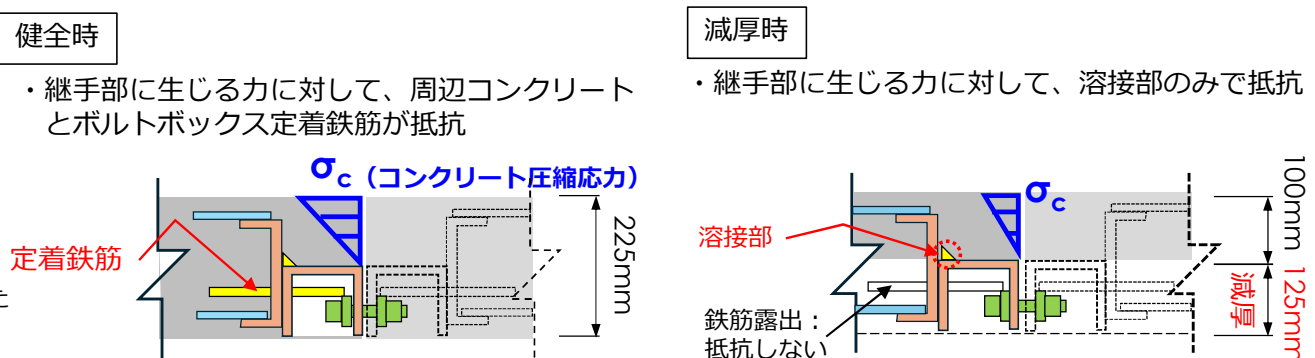
図5.16 セグメント間継手とRCセグメントの接続状況の変化

①RCセグメントがコンクリートの化学的腐食によって平均で100mm程度まで薄くなっていた状態で、構造解析を行ったところ、セグメント間継手が応力超過を起こし、セグメント間継手（ボルトボックス）の脱落が生じる結果※参考4となった。

減厚時におけるセグメント間継手接続部の応力度照査の結果、ボルトボックスとフラットバーを接続する溶接部の応力度が許容値を超過するため、ボルトボックスが脱落（抜け出し破壊）することが確認された。

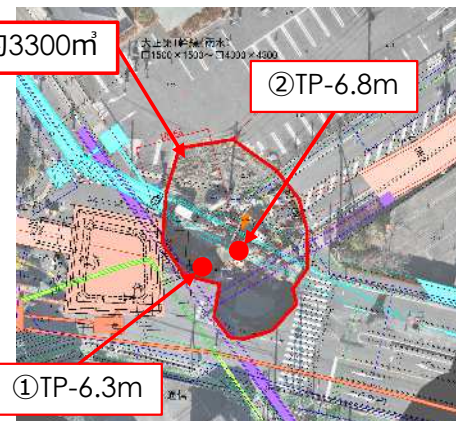
図5.17 航空写真（1/30時点）

陥没穴の土砂重量約5,000tに対して、下水道管内の堆積土砂重量約3,000tと処理場に漂着した累計沈砂重量約400tを加えた重量と合わせても陥没穴の土砂重量が多いことから、事故に至る前から土砂が流出していた可能性が高いと考えられる。

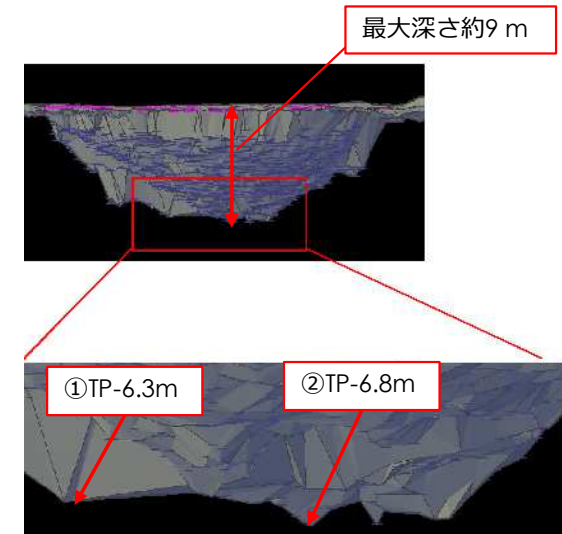
図5.18 レーザー測量による陥没穴の検証

体積：約3300m<sup>3</sup>

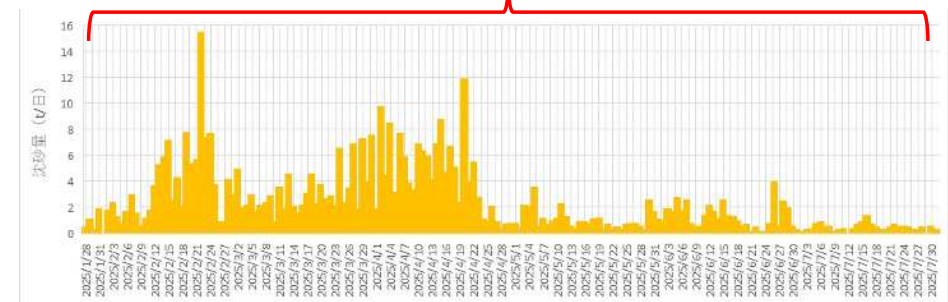
図5.19 事故後に処理場に漂着した累計土砂重量

事故後の漂着した累計土砂重量422t(約400t)

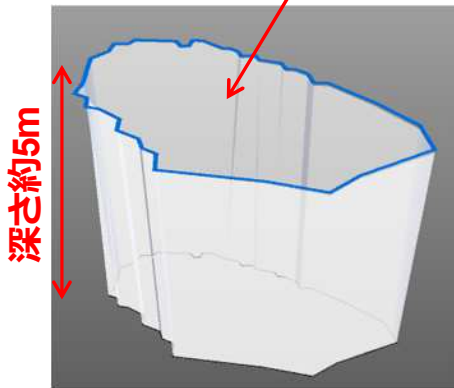
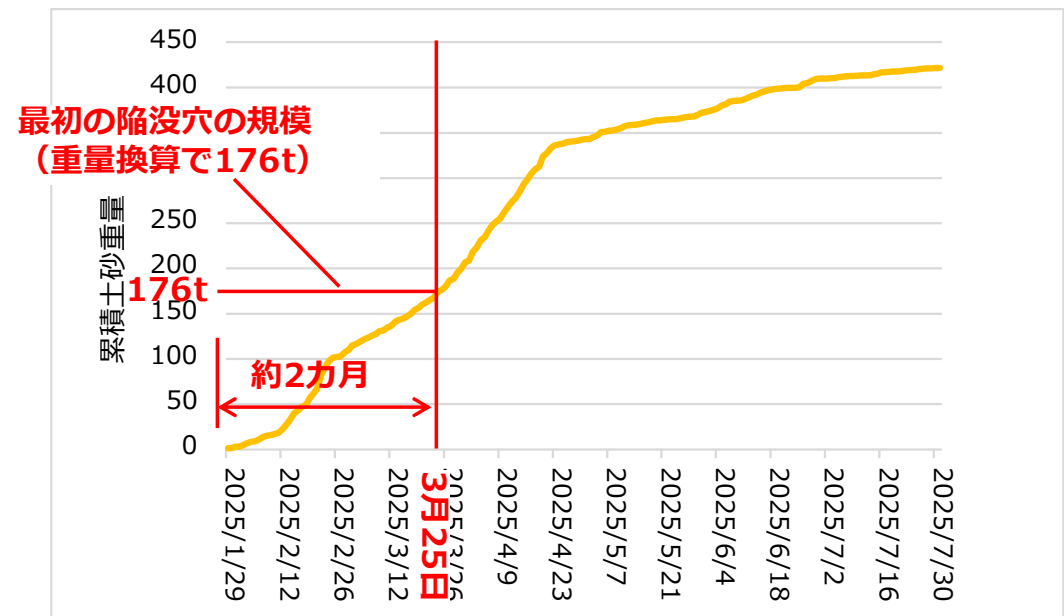
図5.20 事故後の累積土砂量

⑧シナリオ3では、下水道管の崩壊時に短時間で下水道管内に土砂が流出したことになり、最低でも初期の陥没穴の土砂量約110m<sup>3</sup>（重量換算で176t）の土砂が下水道管内に一気に流れ込むことになる。流出した土砂重量は、通常であれば陥没直後から数日で処理場に漂着するが、176tの土砂の漂着には事故から2か月近くが経過している。したがって、シナリオ3の可能性は低いと考える。

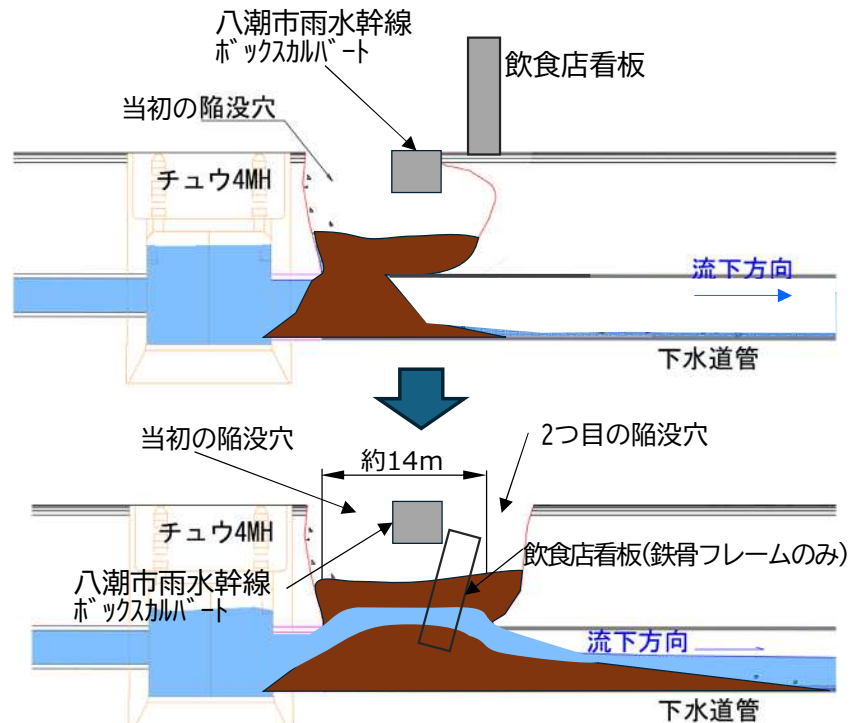
図5.21 陥没後に起きた大規模崩壊のイメージ

陥没後、下水道管は14mに亘って大規模に崩壊した。大規模崩壊が生じた原因は、化学的腐食によって下水道管の構造的な力が弱まっていたところに、土圧バランスの変化、下水道管の上部を通過していた八潮市雨水幹線のボックスカルバートや飲食店の看板が落下したことによる衝撃などが考えられる。

- ①飲食店の看板の落下  
飲食店の看板が、崩壊した下水道管内で発見された。
- ②八潮市雨水幹線（ボックスカルバート）の落下
