# **여객선 세월호 전복사고 특별조사 보고서 〈Safety Investigation Report〉**

사 고 일 자 : 2014. 4.16.

## **해양안전심판원 특별조사부**

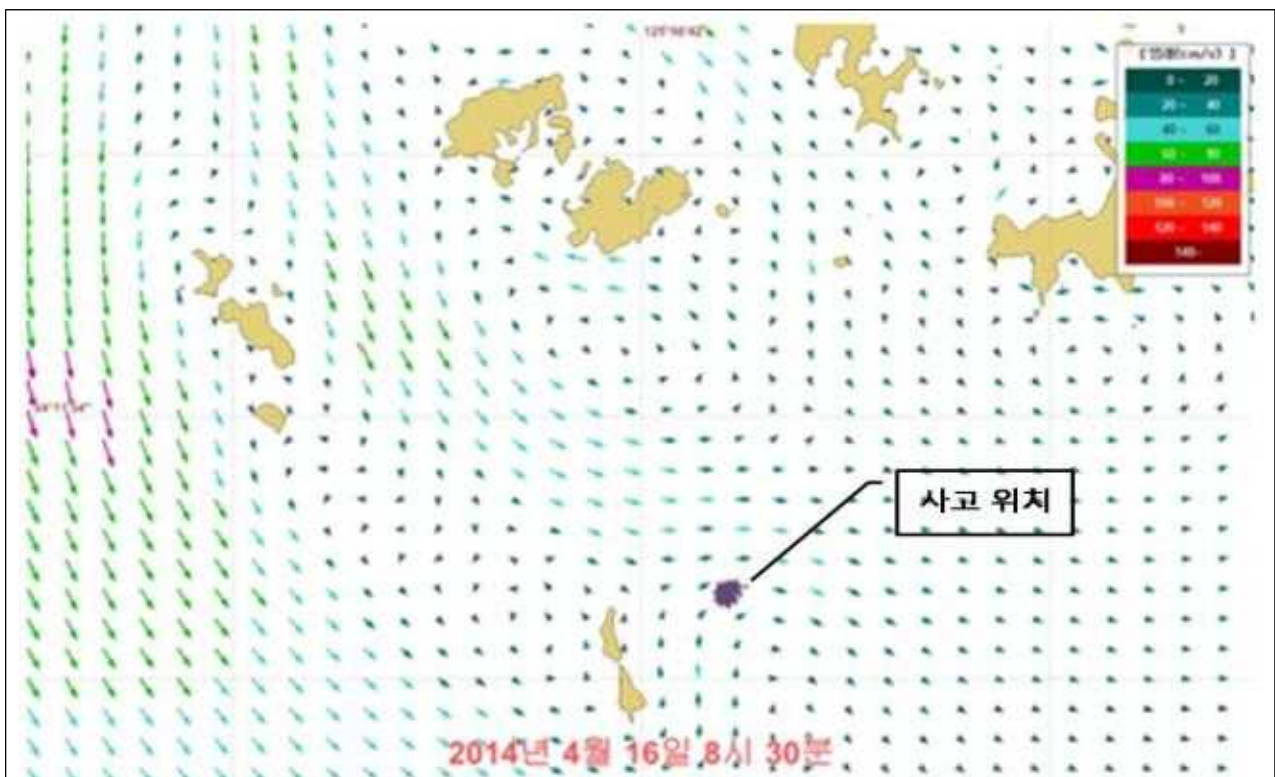
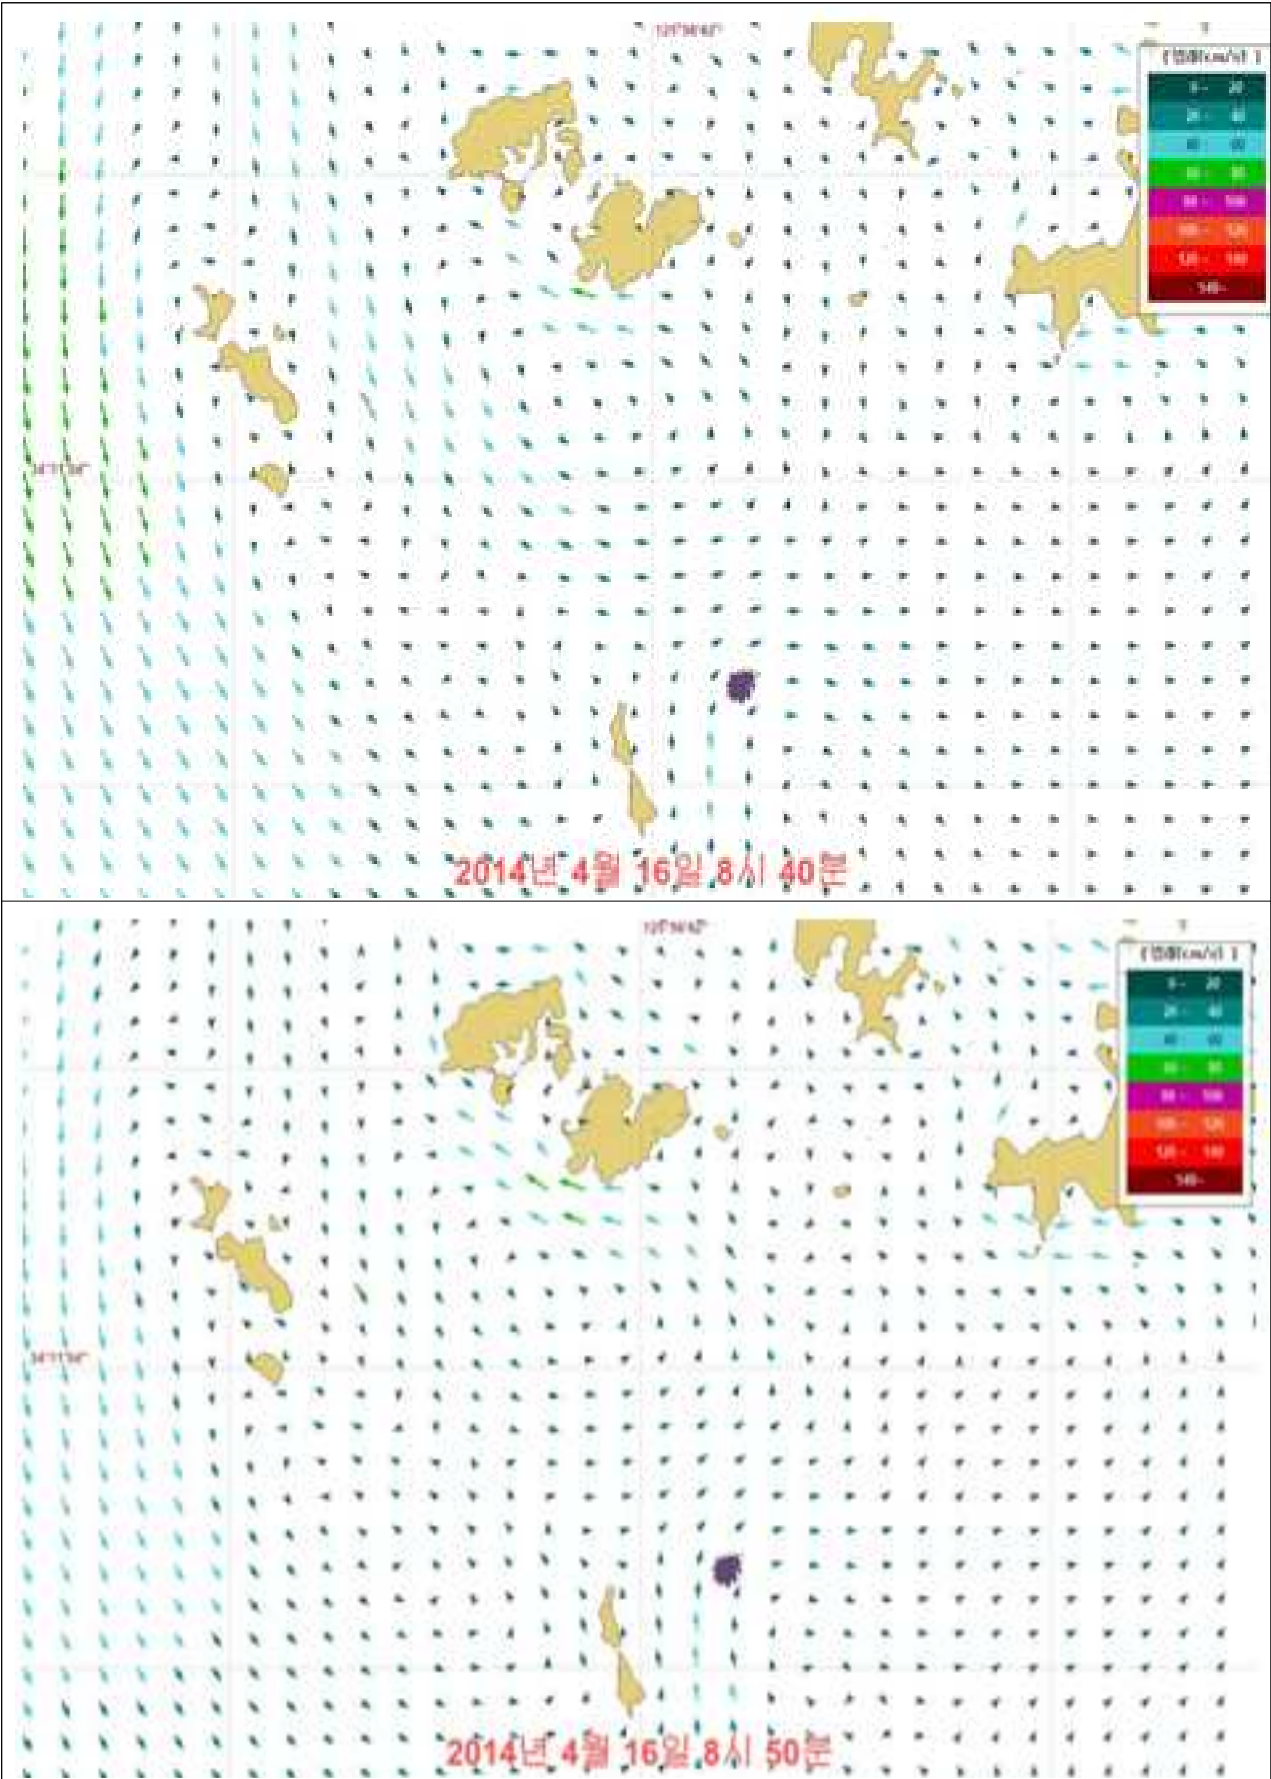
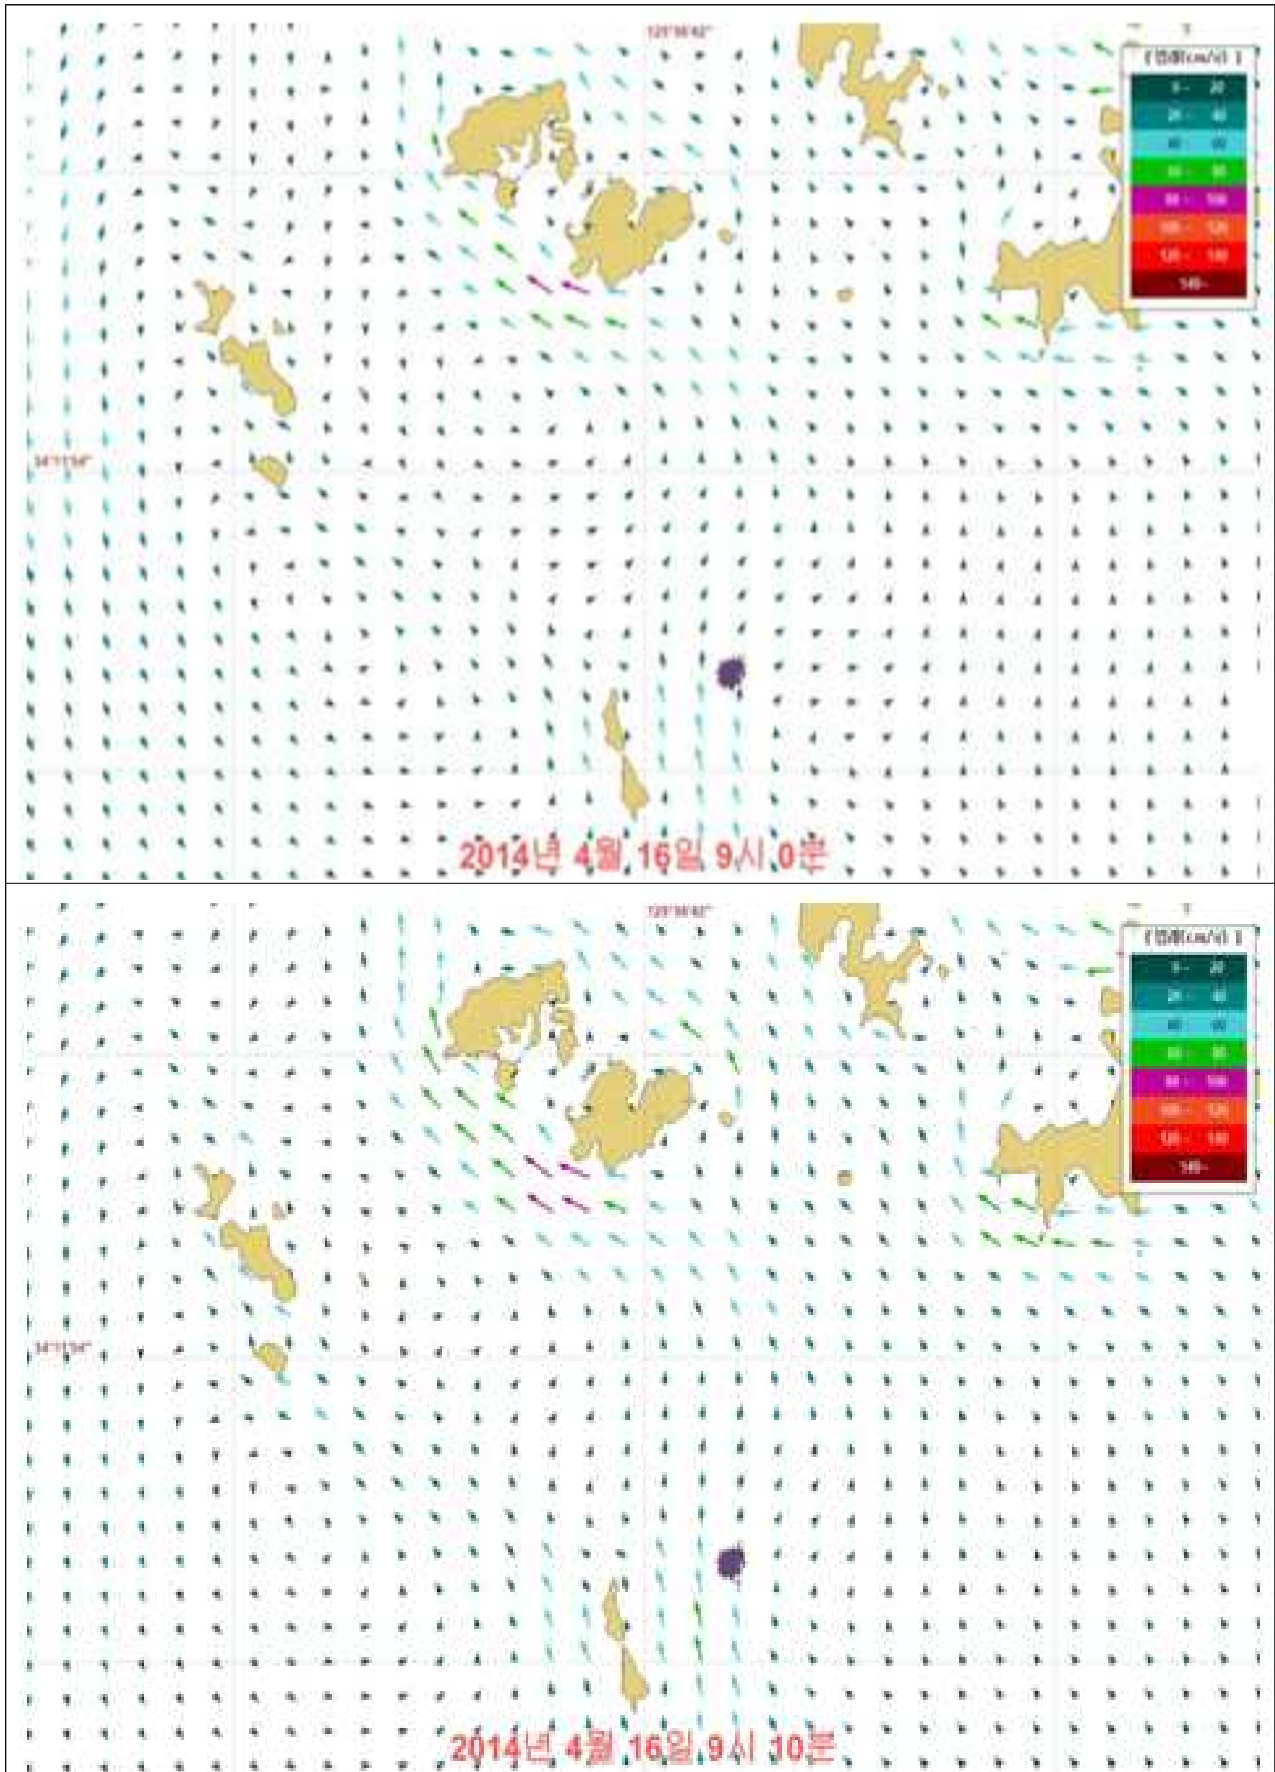
[그림 3] 조류의 흐름과 속도

3.4.3 사고 당시 맹골수도의 조류의 방향과 속도는 [그림 3] 과 같으며, 사고 해역의 조류 방향은 소용돌이 형태를 보이지만, 세월호가 표류하던 해역에는 그 당시 조류가 북쪽으로 흐르고 있었던 것으로 나타났다.

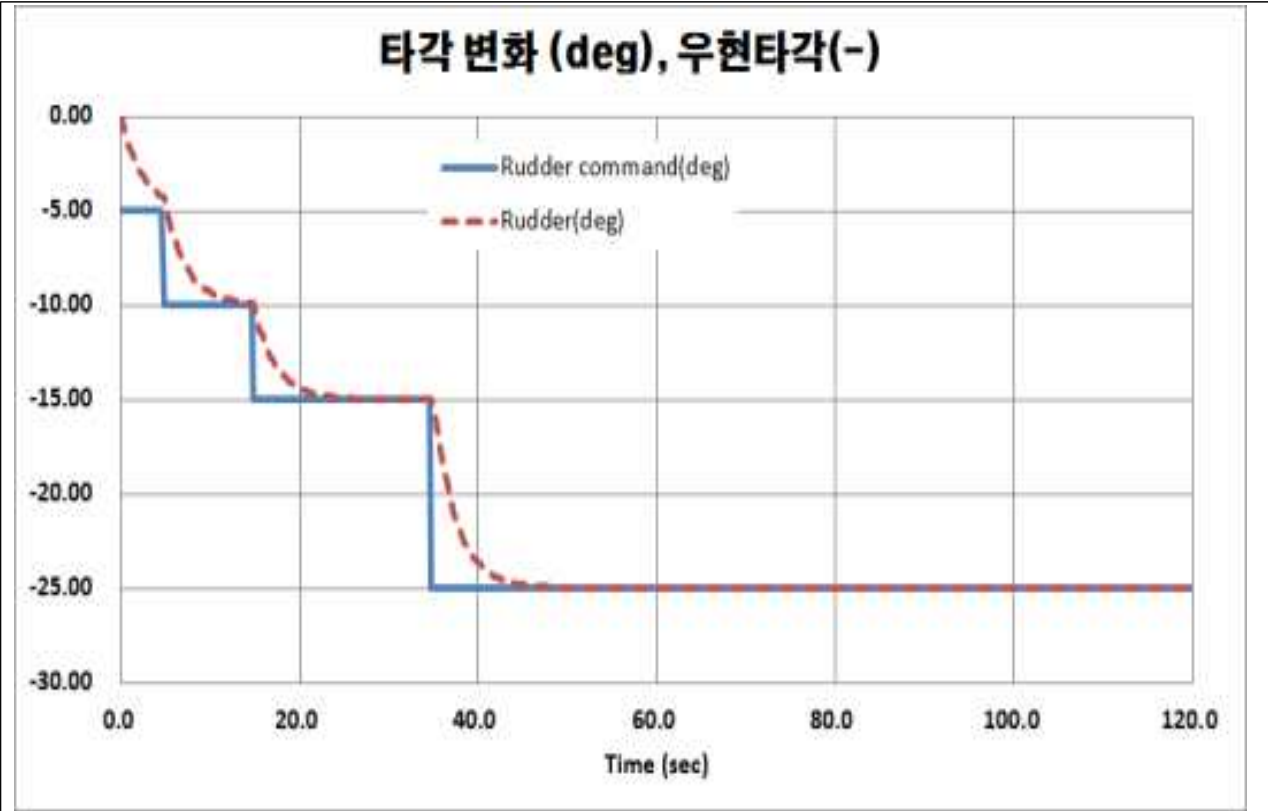
타각시나리오(1)

4.2.4.11 아울러, 타각 시나리오에 따른 선체 횡경사를 살펴보면, 일정 각도와 일정 시간 이상의 우현 타각에 노출된 경우에는 사고 상황과 유사한 횡경사가 발생하지만, 우현 타각에 노출된 시간이 짧고 곧바로 좌현 타각으로 전환된 경우(타각시나리오(3))에는 어떠한 적재 조건에서도 전복이 발생하지 않는 것으로 나타났다.
