낚시어선 돌고래호 전복사고 특별조사 보고서

<Safety Investigation Report>

사고일자 : 2015.09.05

해양안전심판원 특별조사부

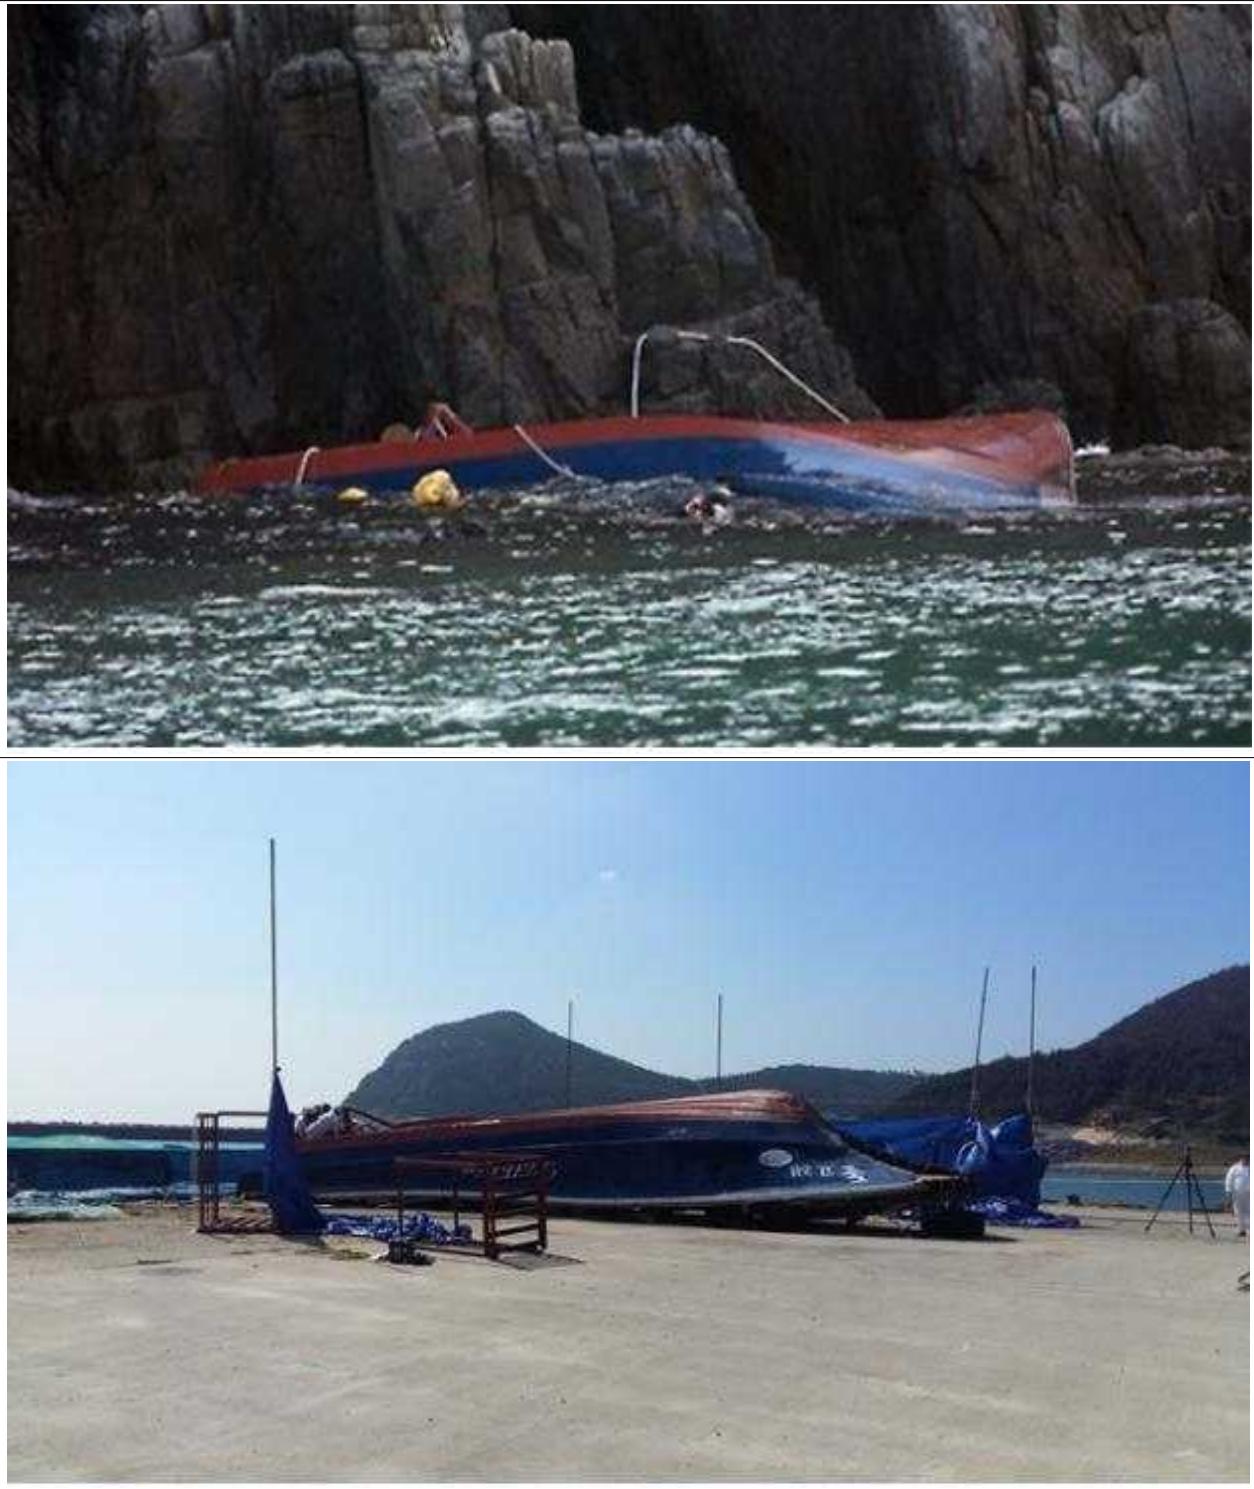
되어 있다. 사고발생 4일 후인 9월 9일 오후 동아 150호(크레인 바지선)에 의해 인양되어 같은 날 20시 57분경 추자도 신양항에 양륙되었다.

<그림 5> 청도 바위에 계류된 돌고래호(위) 및 신양항에 양륙된 돌고래호(아래)
