원양어선 제501오룡호 침몰사고 특별조사 보고서

〈Safety Investigation Report〉

사 고 일 자 : 2014. 12. 1.

해양안전심판원 특별조사부

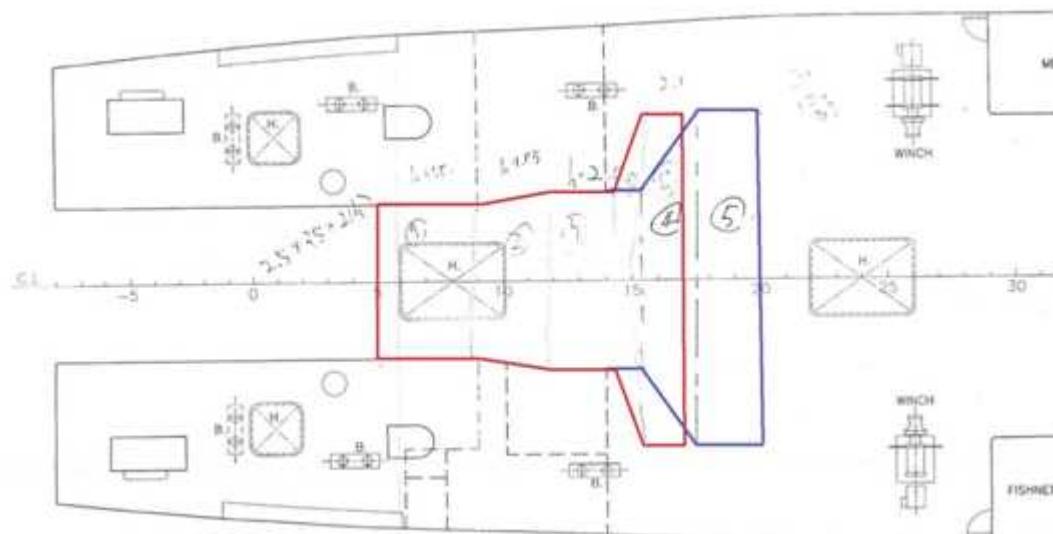
[그림 3] 피쉬벙커 확장(파란색 부분)

- 2.3.1 제501오룡호는 1976년 4월 26일 스페인에서 용골이 거치되어 1978년 11월 1일 건조되었고, 프랑스 선급(BV)에 입급되어 검사를 받은 후 아르헨티나 연안에서 운항하다가 사조산업(주)와 러시아 합작사인 ORION CO., LTD에 인수되면서 선명은 ORION 501로, 국적은 러시아로 변경되고, 러시아선급(RS)으로 입급(2010년 10월)되어 증서를 발급 받았으며 많은 부분이 개조되었다.
- 2.3.2 ORION CO., LTD는 2010년 8월 이 선박을 아르헨티나에서 인수한 후, 2010년 12월 부산 감천항에서 개조작업을 하고 2011년 3월 출항토록 하였다.
- 2.3.3 이 선박은 이전에는 아르헨티나 연안에서 어로 작업을 하여 필렛(Fillet) 작업¹⁴⁾을 주로 하였기 때문에 ORION CO., LTD에서 인수 시 처리실에 필렛 장비가 많이 실려 있었으며 하역장비는 설치되어 있지 않았다.
- 2.3.4 이 선박의 감천 입항 중 주요 개조내용은 다음과 같다. 첫째, 북태평양에서 명태 어획 시 어획량을 한꺼번에 많이 처리할 수 있도록 어획물 임시저장소인 피쉬벙커를 선체 전면으로 2미터 확장하였다.

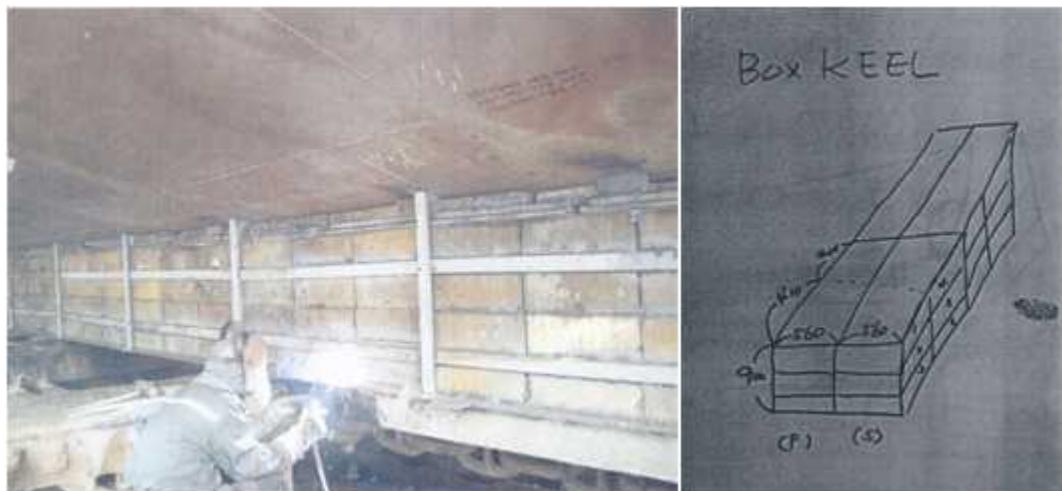
[그림 6] 선저부분 박스킬 설치

2.3.9 그리고, 프랑스선급(BV)에서 러시아선급으로 선급을 이전하면서 2011년 3월 감천 출항 전에 경사시험을 하였는데, 그 결과 복원성을 강화하기 위하여 9번, 10번, 11번, 12번 연료유탱크에 연료유를 가득 채우고 사용하지 않도록 지적을 받았으며, 이후 2011년 8 월까지 박스킬(Box Keel)을 175톤을 설치하여 복원성을 보완도록 지적 받았다.

2.3.10 이에 따라, 2011년 6월 3일부터 2011년 6월 28일 기간 동안 감천항 강남조선에 상가하여 정기적인 상가수리에 부가하여 기존에 설치되어 있던 소형 박스킬 형태의 발라스트(약 17톤)를 떼어내고 대형 박스킬(높이 0.3미터 폭 0.41미터, 길이 0.56미터, 무게 0.54톤) 형태의 발라스트 260개(케이스 포함하여 약 175톤)를 제작하여 선저에 설치하였다.

2.3.11 박스킬을 설치하고 난 후에는 경하배수톤수가 2,329.54톤에서 2,487.14톤으로 157.6톤 증가하였으나 무게중심은 낮아져서 복원성이 개선됨에 따라 2.3.9번에서 언급한 연료유행크의 연료유 사용제한 조건이 해제되었다.

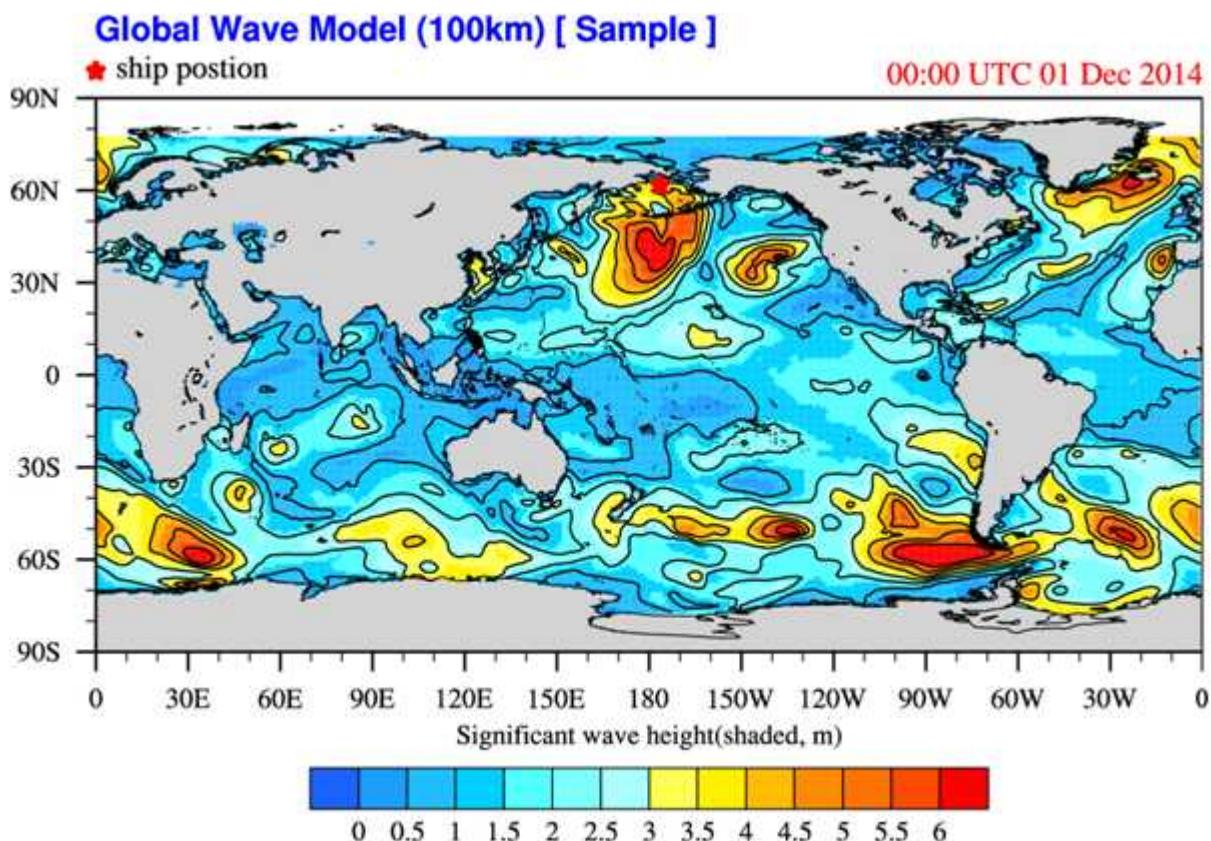
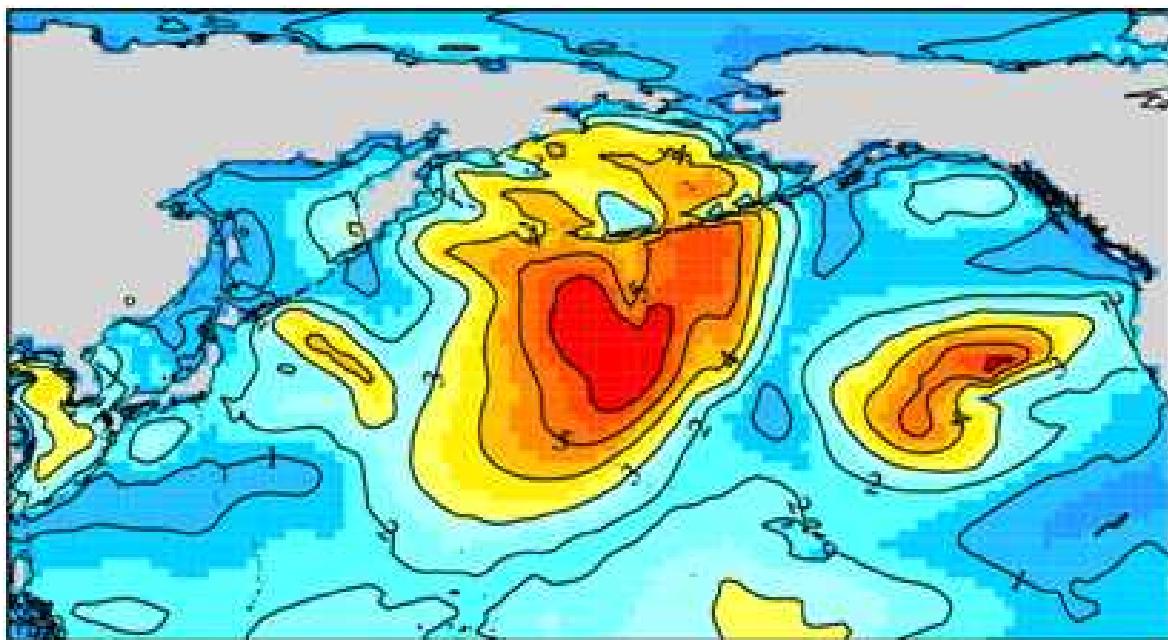
[그림 9] 사고 해역 유의파고 분석도

3.2.3 미국 해양대기관리청(NOAA)의 파랑 예측모델인 WAVEWATCH-III를 이용하여 분석한 바, 아래 [그림9]와 같으며 사고 당시 해역에 파고가 4.0~4.5미터 정도 되었음을 알 수 있다.

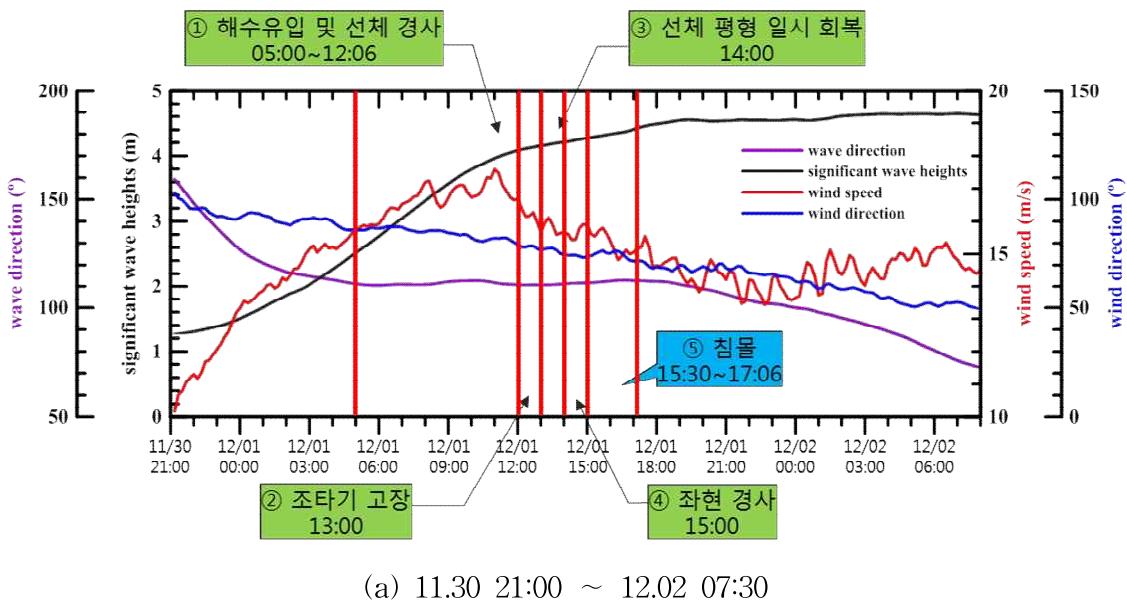
[그림 14] 침몰사고 지역에서의 시간대별 유의파고 및 풍속 시계열

3.2.4 위 자료들을 분석하여 보면, 사고 당시 해역은 사고 시작을 전후하여 기상상태가 급격히 악화되는 상황이었으며, 지속적으로 파고가 높아져서 사고 시점인 2014년 12월 1일 정오경에는 간헐적으로 높이 5미터 이상의 파도가 일었음을 알 수 있다.²³⁾ 선박 상황시간대별 기상을 종합하면 [그림14]와 같다.

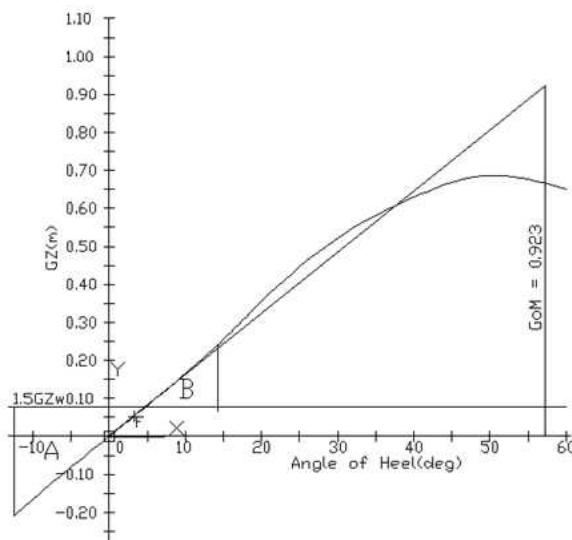
[그림 25] 사고 발생일인 12월 1일 오전 복원정 곡선

4.2.7.2 위 [표 16]으로 볼 때 이 선박의 오물배출구가 정상적이었던 9월 중순까지는 복원성에 문제점이 없었으나 오물배출구가 손상된 이후는 계속 복원성에 문제가 있었다고 판단된다.

4.2.7.4 상기 [표 17]을 비교해 보면 오물배출구가 파손되지 않았다고 가정할 경우 복원성은 기준을 만족하나 오물배출구가 손상됨으로써 복원성이 기준을 만족하지 못하게 되었음을 알 수 있다.

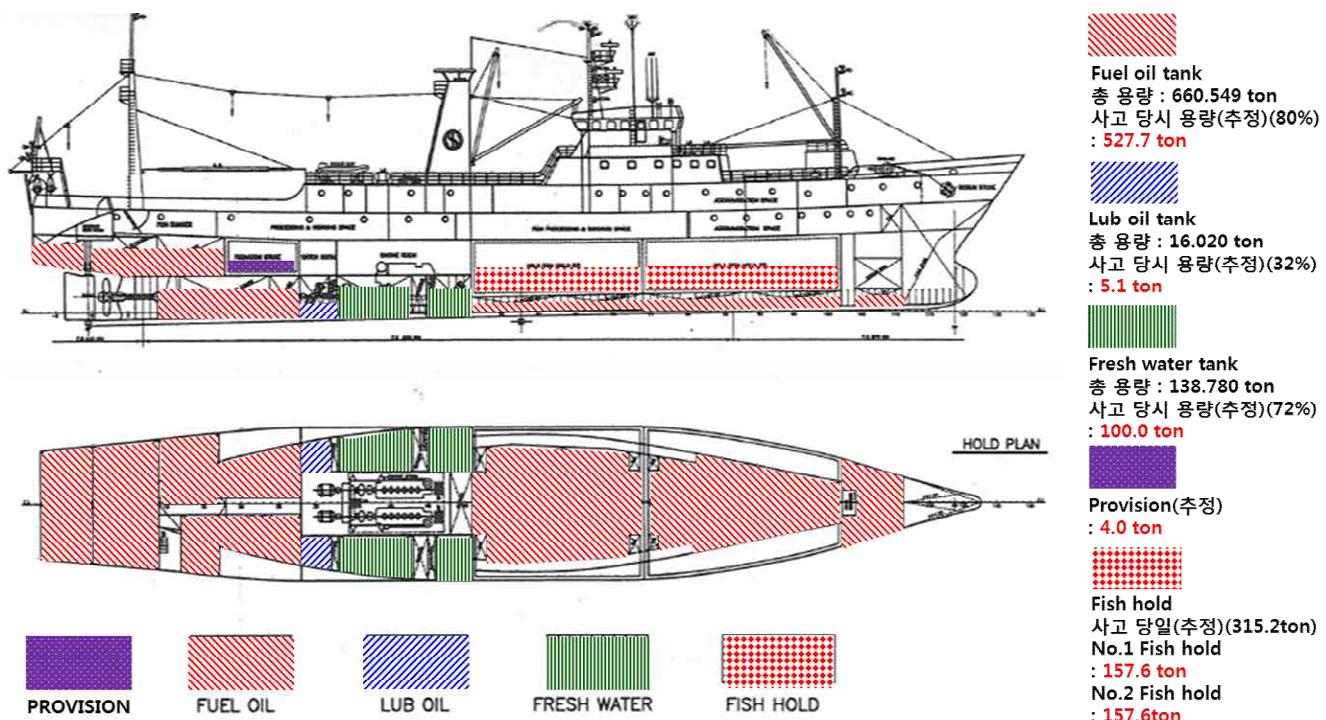
[그림 29] 사고 당시 Dead weight 분포 파악(어획량 및 연료유 등)

4.3.3.2 [그림 29]는 사고 당시의 총 적재가능량과 중량분포를 보여주고 있으며, 어획량 잔량 315톤, 연료유 527톤, 윤활유 5.1톤 등으로 만재배수량에 비해 약 131톤 정도 초과 적재한 상태로 추정된다.

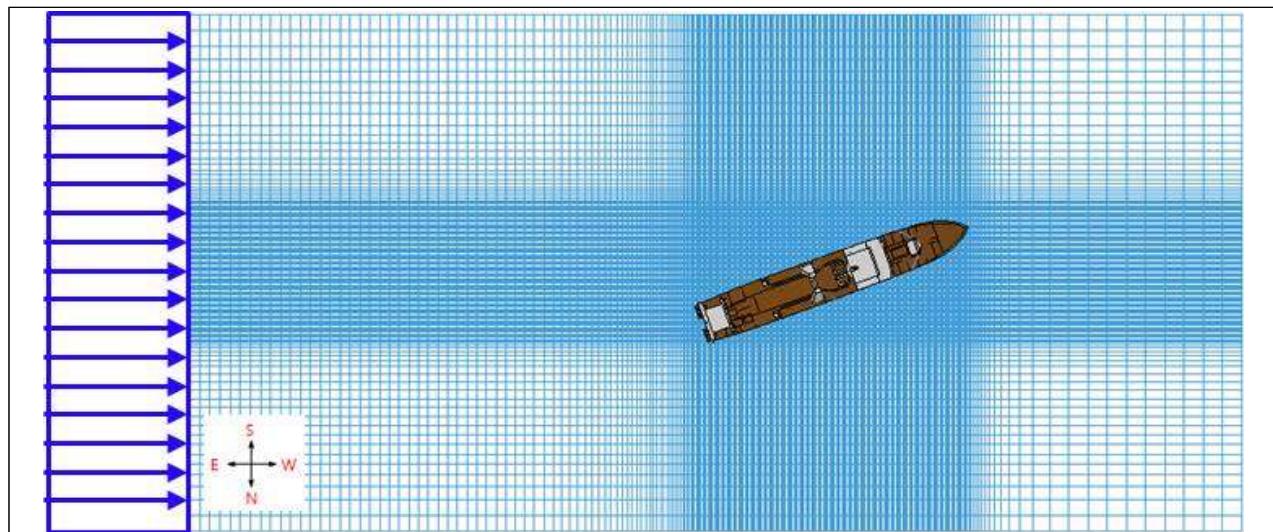
[그림 34] 케이스 1-1의 파도 방향

4.3.4.1 케이스 1-1(파항개시 후 10도 우현경사)은 어획물을 피쉬벙커 해치 커버를 열고 피쉬벙커에 넣었을 때 유입된 80톤의 해수에 더하여 계속적으로 해수가 유입되어 약 170톤 가량의 해수가 어획물처리실 바닥에 차고, 해치커버가 불완전하게 폐쇄된 상태에서 침로를 서쪽방향으로 정하고 항해하여 [그림 34]와 같이 파도를 좌현 선미 20도 방향에서 받고 있는 상태이다.

4.3.4.2 당시 선박은 선미 우현이 수면에 일부 잠기고 파도가 선미 갑판을 덮치고 있었다. 선미좌현의 오물배출구는 선체가 우현으로 횡경사 되어 있어, 수면보다 다소 높은 위치에 있었지만 파도가 선체에 예각으로 부딪치면서 좌현선미가 수면에 주기적으로 잠기는 효과가 있어 해수가 조금씩 유입되었다. 해수는 불완전하게 닫혀 있는 피쉬벙커 해치커버를 통해 주로 유입되었다.

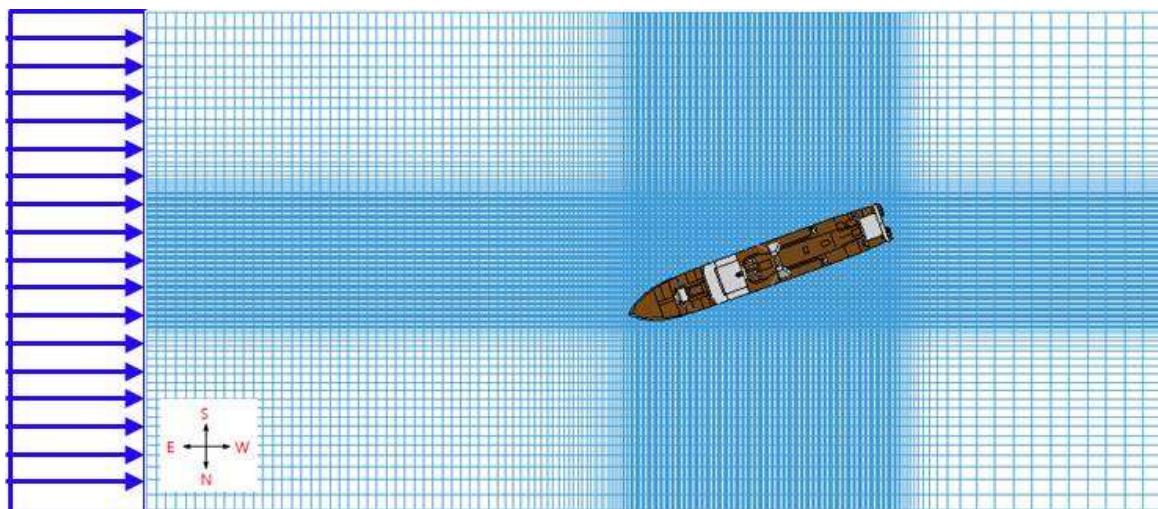
[그림 35] 케이스 1-0의 파도 방향

4.3.4.3 케이스 1-0(케이스 1-1의 다른 상황 가정, 파도를 우현선수 20도 방향에서 받는 경우)은 어획물을 피쉬벙커에 투하 시 다량의 해수가 유입되었고 해치커버를 불완전하게 폐쇄한 상태에서 침로를 변경하여 선체경사 없이 파도를 우현 선수 20도에서 받도록 하였을 때를 가정한 상태이다. 해수의 유입은 어획물을 피쉬벙커에 넣으면서 유입된 80톤 이외에 해수유입은 증가하지 않고 있다.

4.3.4.4 케이스 1-0의 시뮬레이션 결과, 선체는 작은 각도의 중요와 횡요는 발생하여도 파도가 상갑판으로 덮치지 않아 해치커버나 오물배출구를 통한 해수 유입은 더 이상 발생하지 않는다. 이 결과는 [그림 35-1]과 같이 나타난다.

4.3.4.6 또한, 피항 중 해치커버를 통해 해수가 다량 유입되고 있었다고 하더라도 선수를 파도 방향으로 향하게 하여 파도가 상갑판상으로 올라오지 않도록 한 후 여유를 가지고 불완전하게 폐쇄된 해치커버를 완전히 닫은 후 침로를 변경하여 피항을 계속하였다면 역시 이러한 사고가 일어나지 않았을 것이다.

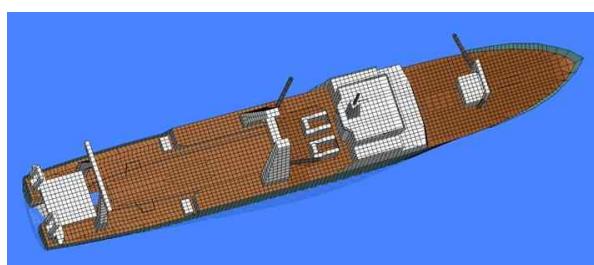
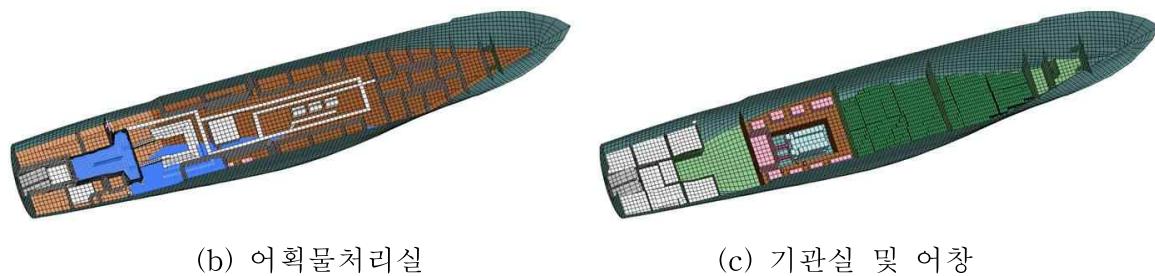
[그림 36] 케이스 1-2의 해수유입 상태

4.3.4.7 케이스 1-2(좌현횡파에 의한 20도 우현 경사)는 파도를 좌현 선미 20도에서 받으며 해치커버와 오물배출구를 통하여 해수가 290톤 가량 유입되어 어획물처리실 및 타기실에 차고 선체가 20도 까지 우현으로 경사되는 상황이다.

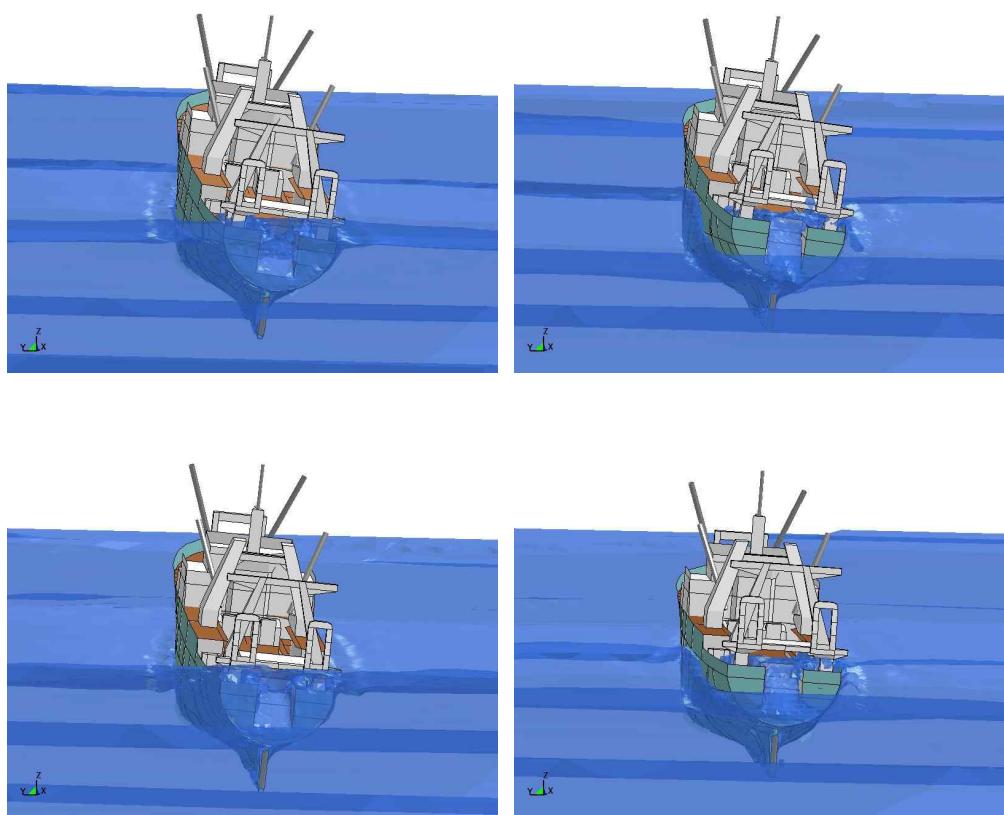
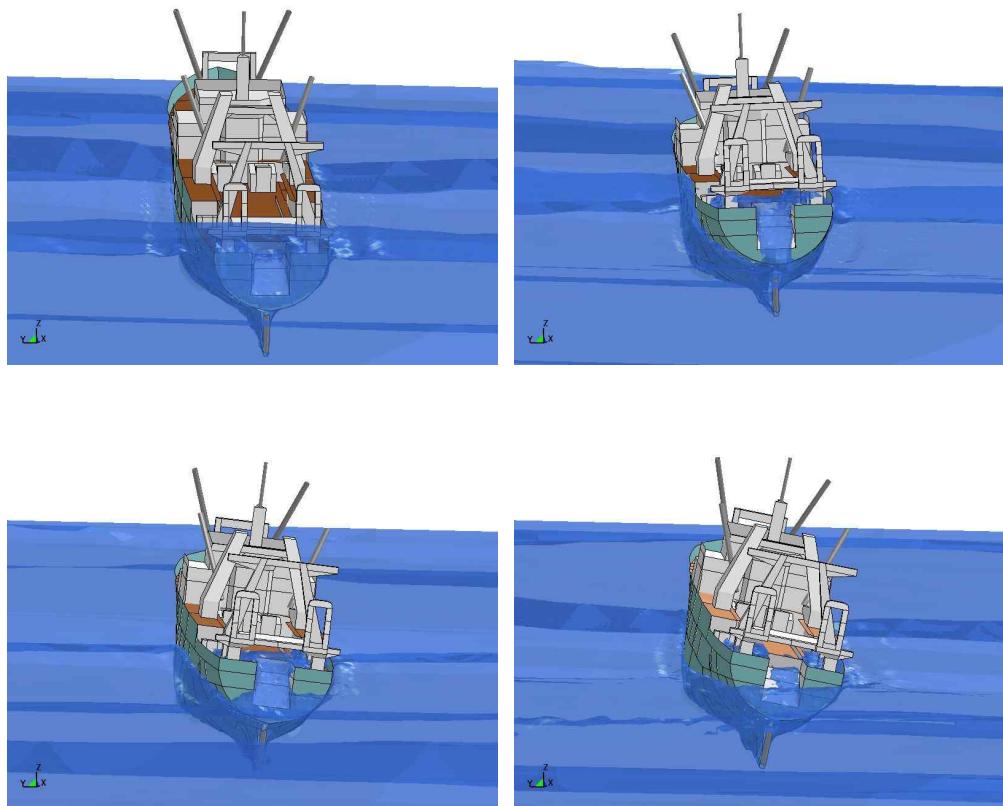
[그림 36-1] 케이스 1-2(좌현선미 20도 파도) 거동을 선미에서 바라본 모습

4.3.4.8 당시 선박은 해수가 계속 유입되고 우현으로 크게 경사하면서 우현 선미가 선박의 횡요와 종요에 의해 일부 잠기는 현상이 발생하였고 해수가 타기실로 대량 유입되면서 타기실의 70%에 이르는 부분이 침수되고 타기가 좌현전타 된 상태에서 작동 정지된다.

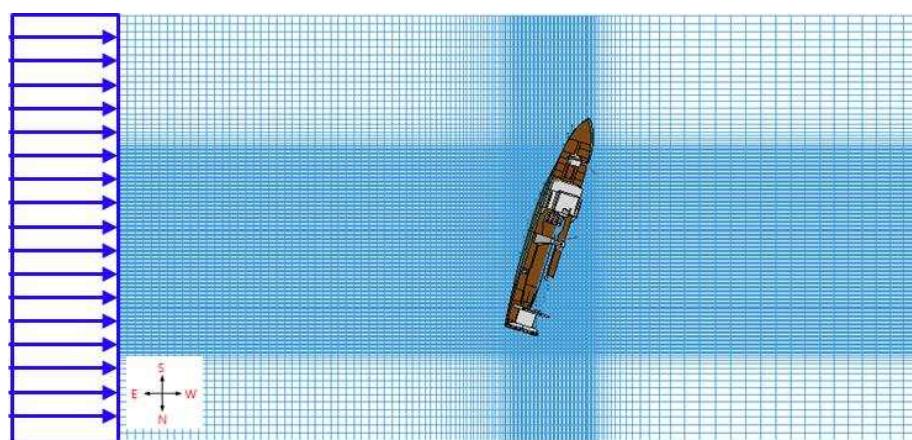
[그림 37] 케이스 1-3의 파도 방향

4.3.4.9 케이스 1-3(조타기 작동불능지속, 25-30도 우현 경사)은 케이스 1-2의 조타기 작동불능 상태가 지속되면서 선체가 파도를 좌현선미 72.5도에서 받게 되면서 우현으로 크게 기울어 경사가 25-30도에 이르게 되는 상황이다.

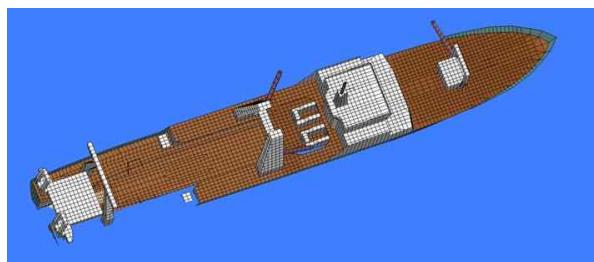
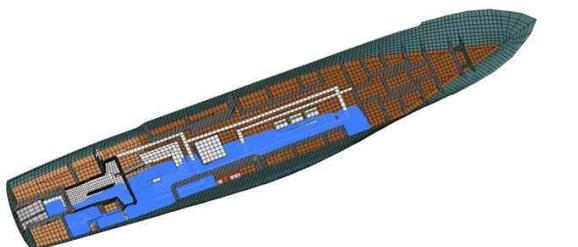
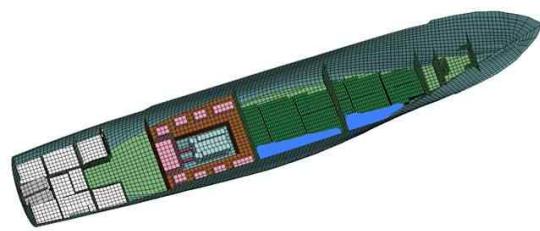
[그림 37-1] 케이스 1-3 해수유입 상황

4.3.4.10 선체가 25° 정도 우현으로 경사한 상태에서 좌현 선미각도 72.5° 로 파도를 받으면서 해치커버와 오물배출구를 통해 계속 해수가 유입되어 유입량이 471톤에 이르며, 이 해수는 다시 1, 2번 어창으로 유입되어 어창의 아랫부분(전체면적의 6%)에 차게 된다.

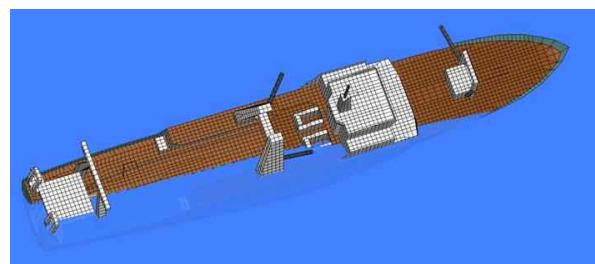
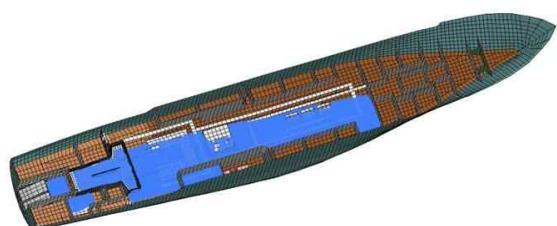
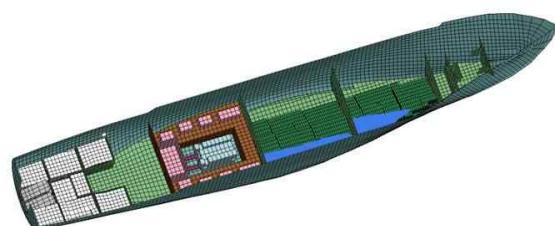
[그림 38] 케이스 1-4 해수유입 상황

4.3.4.11 케이스 1-4(우현경사 35도에서 멈춘상태)는 케이스 1-3의 연속으로 좌현선미 각도 72.5° 로 파도를 계속 받으면서 선체가 35° 정도 우현으로 경사한 상태에서 해수유입량은 588톤에 이르지만 본선 보유 펌프 2대로 유입된 해수를 배수하여 선체가 더 이상 우현으로 경사되지 않는 상태이다.

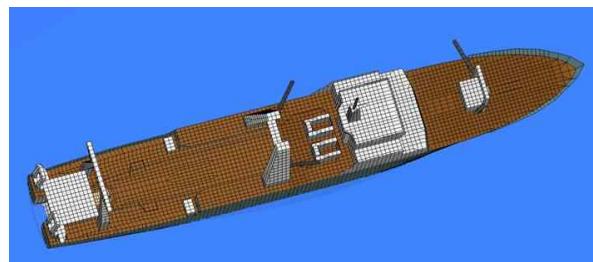
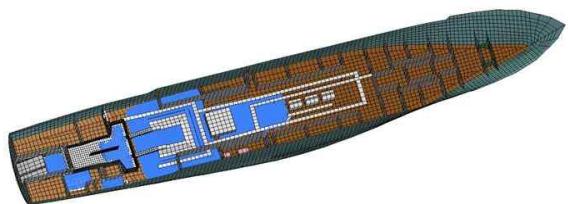
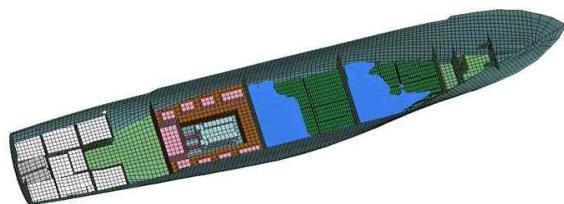
[그림 39] 케이스 2-0 해수유입 상황

4.3.4.12 케이스 2-0(중량물 좌현 이동으로 좌현횡파에서 일시 평형)은 케이스 1-4의 상태에서 선체가 우현으로 크게 기울자 선박에서 어창의 어획물 약 30톤 정도와 연료유 약 48톤 정도를 우현에서 좌현으로 이동시킨 상황이다.

4.3.4.13 당시 선박은 어획물과 연료유를 옮기면서 배수작업을 지속하여 어획물처리실의 해수를 상당량 배수시켜 해수유입량은 225톤 정도로 줄어든 상태로 파도를 좌현선미 72.5도에서 받는 상황에서 일시적으로 선체가 평형상태를 유지하다가 좌현측 오물 배출구를 통한 지속적 해수유입으로 해수 유입량이 273톤으로 늘어나면서 우현으로 약 5도 가량 경사하게 된다.

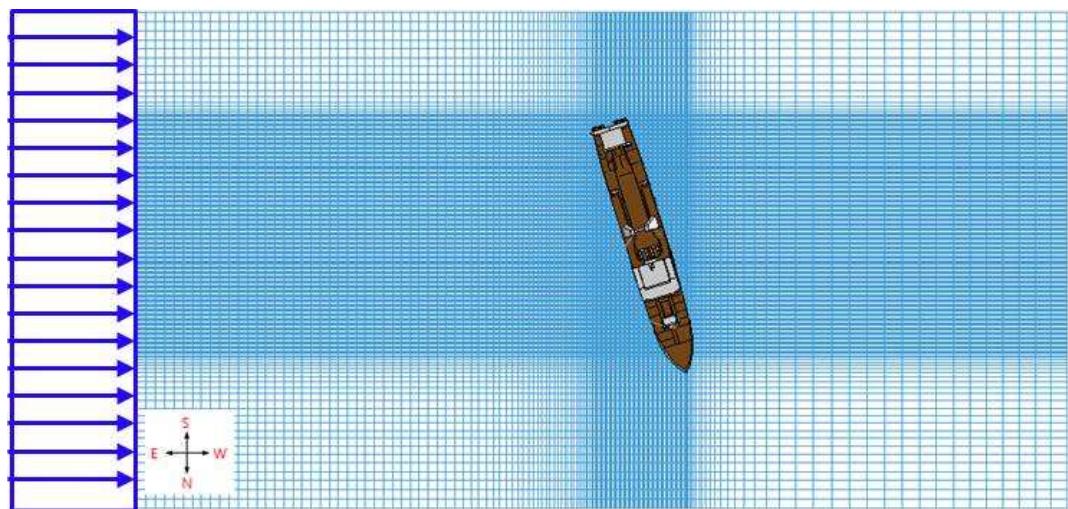
[그림 40] 케이스 2-1 파도방향

4.3.4.14 케이스 2-1(중량물 좌현 이동 후 우현횡파에서 좌현측 10도 경사)은 선체가 일시적으로 평형을 유지하였으나 좌현측으로 파도를 받으면서 좌현 오물배출구를 통하여 해수가 지속적으로 유입되자 해수유입을 줄이고자 우현에서 파도를 받도록 타기가 멈춘 상태에서 기관만을 이용하여 선박을 선회하여 [그림 40]에서와 같이 우현 선미각도 72.5° 로 파도를 받으면서 선체가 좌현 10° 정도로 경사되는 상태로 해수유입량은 358톤에 이르게 된다.³⁷⁾

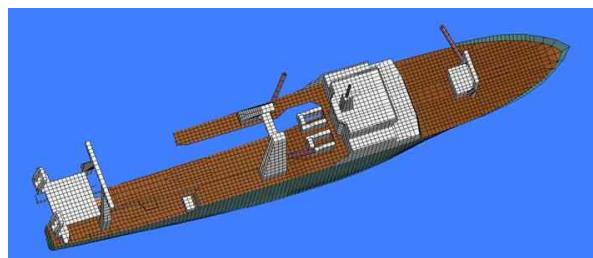
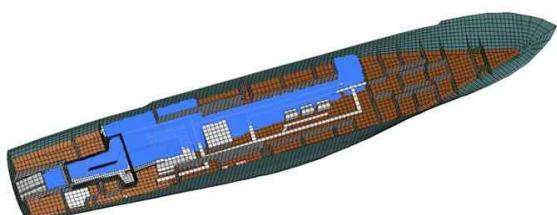
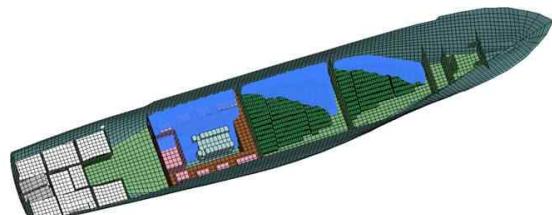
[그림 41] 케이스 2-2 해수유입 상황

4.3.4.15 케이스 2-2(해수 지속 유입, 선미침하, 좌현 30-35도 경사)는 선박이 우현 72.5도의 파도를 받으면서 지속적으로 대량의 해수가 유입되어 선체가 좌현 30-35도로 급경사되는 상태이다.

4.3.4.16 특히, 좌현 선미가 주기적으로 물에 잠기게 되어 좌현 오물 배출구를 통한 해수유입량이 크게 증가하면서 좌현 경사각이 커져 갔으며, 해수유입량은 723톤에 이르고 기관실로도 해수가 유입된다.

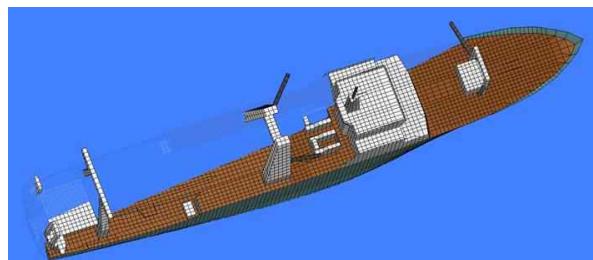
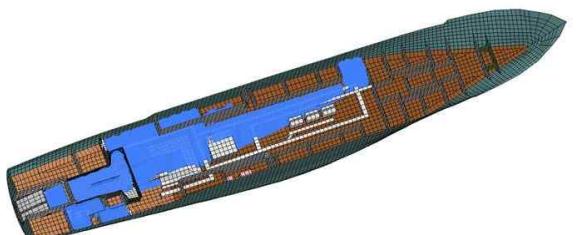
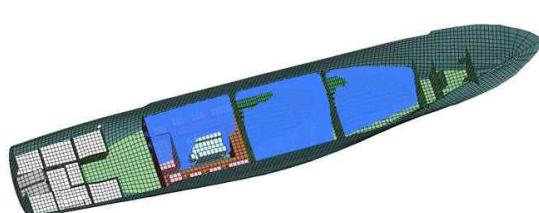
[그림 42] 케이스 2-3 해수유입 상황

4.3.4.17 케이스 2-3(선미침하 가속, 좌현 45-50도 경사)은 계속해서 파도를 우현 72.5도 방향에서 받는 상태에서 해수유입량 증가에 따라 선박이 좌현 45도 이상으로 급경사하고 기관실 및 어창에도 해수가 계속 유입됨에 따라 선미부가 계속 침하하는 상태이다.

4.3.4.18 당시 선박은 기관실로의 해수유입이 증가함에 따라 기관실의 약 67%가 침수되면서 기관이 정지되었으며, 전체적인 해수 유입량은 1,058톤에 이르게 된다.

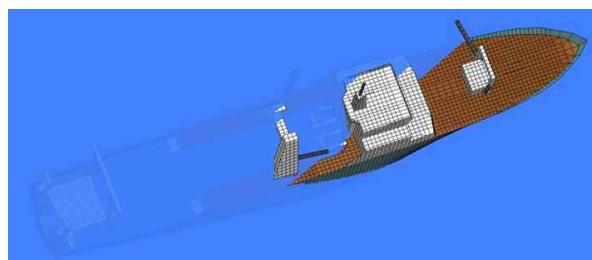
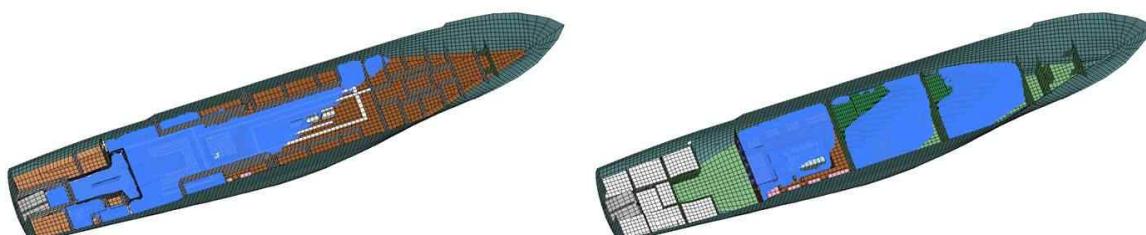
[그림 43] 케이스 2-4 해수유입 상황

4.3.4.19 케이스 2-4(선미부터 침몰, 좌현 65도 이상 경사)는 계속해서 과도를 우현 72.5도 방향에서 받는 상태에서 다양한 개구를 통하여 해수의 유입이 점증되면서 선박이 좌현으로 65도 이상 횡경 사함과 동시에 부력을 잃고 선미부터 점차 침몰하는 상태이며 당시 해수유입량은 1,540톤에 이른다.

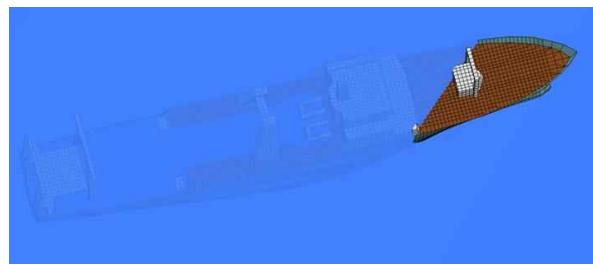
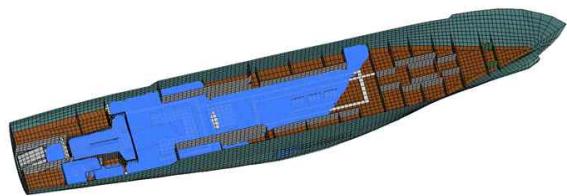
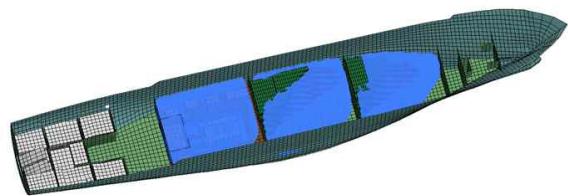
[그림 44] 케이스 2-5 해수유입 상황

4.3.4.20 케이스 2-5(선체 완전 침몰, 좌현 80도 이상 경사)는 계속해서 파도를 우현 72.5도 방향에서 받는 상태에서 지속적인 해수 유입에 따라 선체가 좌현 80도 이상으로 횡경사가 증가하면서 수면 하로 빠르게 침몰하는 상태로 해수유입량은 약 1,910톤에 이르게 된다.

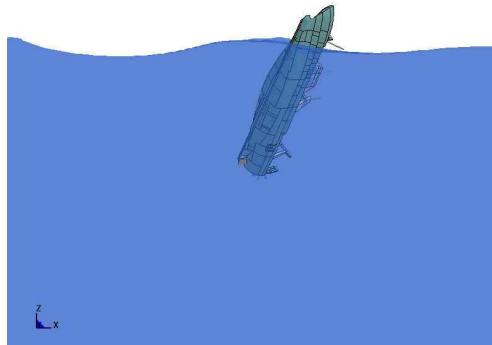
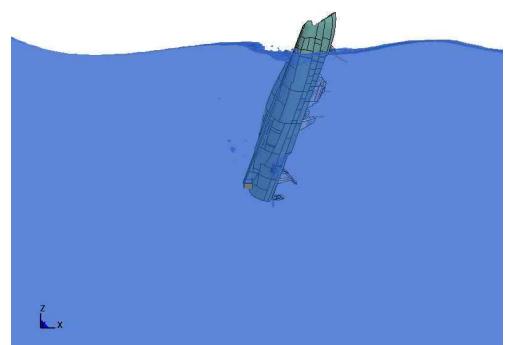
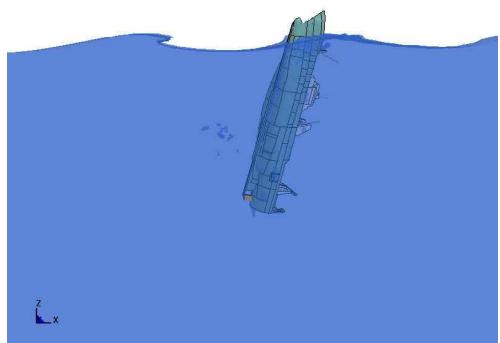
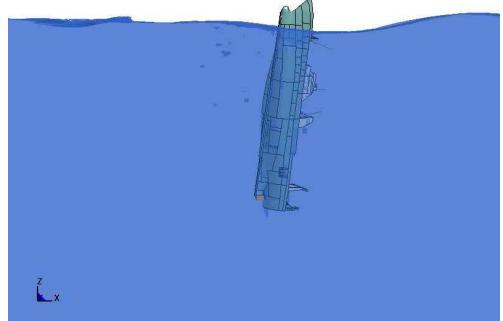
(c) 기관실 및 어창
