COL-08-10-GIA

# INFORME FINAL DE ACCIDENTE

**Accidente ocurrido el día 7 de julio de 2008 a la  
aeronave Boeing B747-200FM, Matrícula N714CK  
en Madrid, Cundinamarca.**

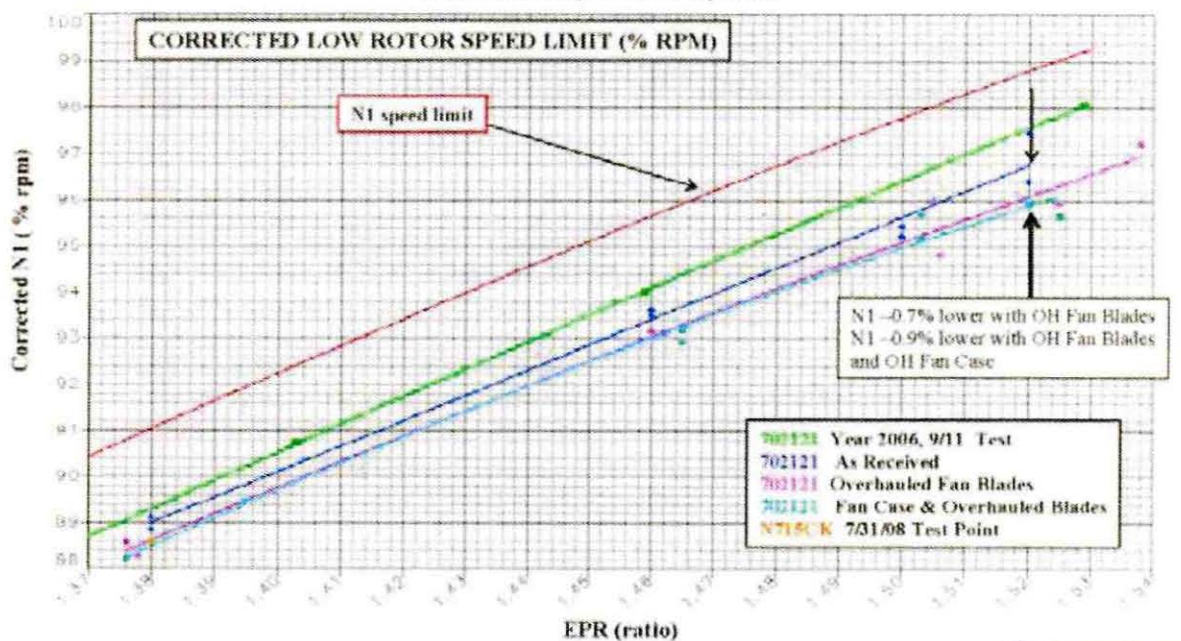
para producir el mismo incremento de presión. El radio de presión del LPC con el EPR de despegue era -1.2% más bajo y fue originado en su totalidad por el cambio de los álabes del Fan. El reemplazo de la cubierta no mostró cambios en el radio de presión del LPC. Lo anterior es consistente con el hecho de que los álabes del Fan reparados o nuevos que cumplen con las especificaciones del manual, deberían desplazar la línea estable operacional del LPC hacia abajo y lejos de la línea de sobrecarga, dándole así un mayor margen al motor.

*Con álabes del Fan y la cubierta reparados*

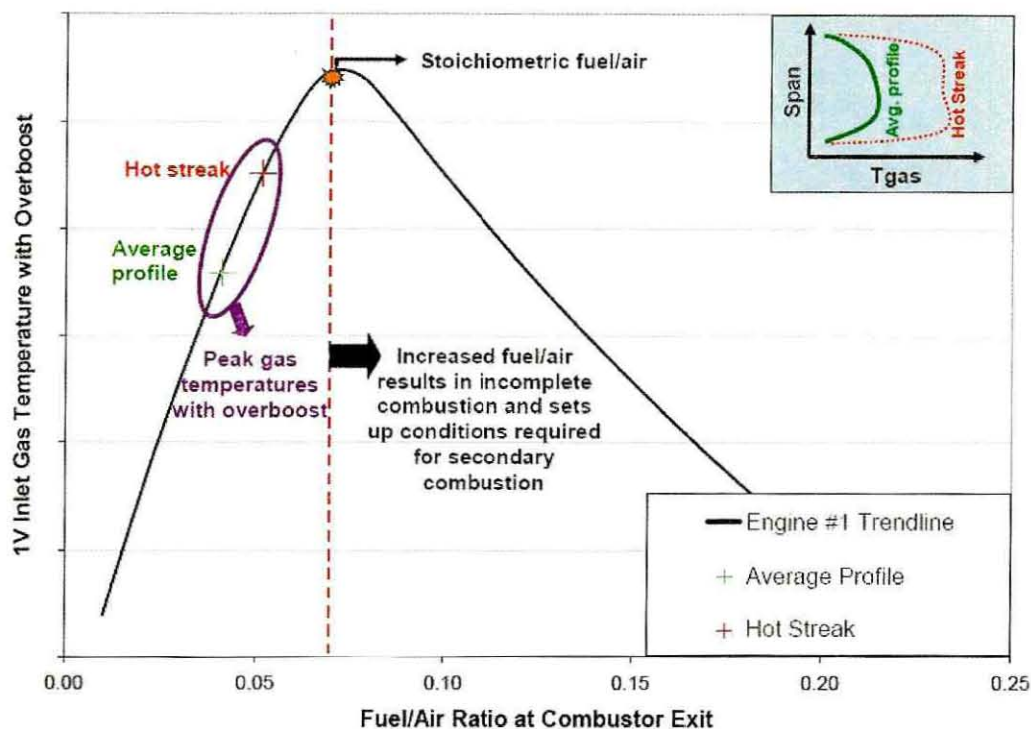
*Condiciones de la senda de gases durante la sobrepotencia y condiciones requeridas para soportar la combustión secundaria*
