八潮市で発生した道路陥没事故に関する
原因究明委員会報告書

2026年2月19日

八潮市で発生した道路陥没事故に関する原因究明委員会

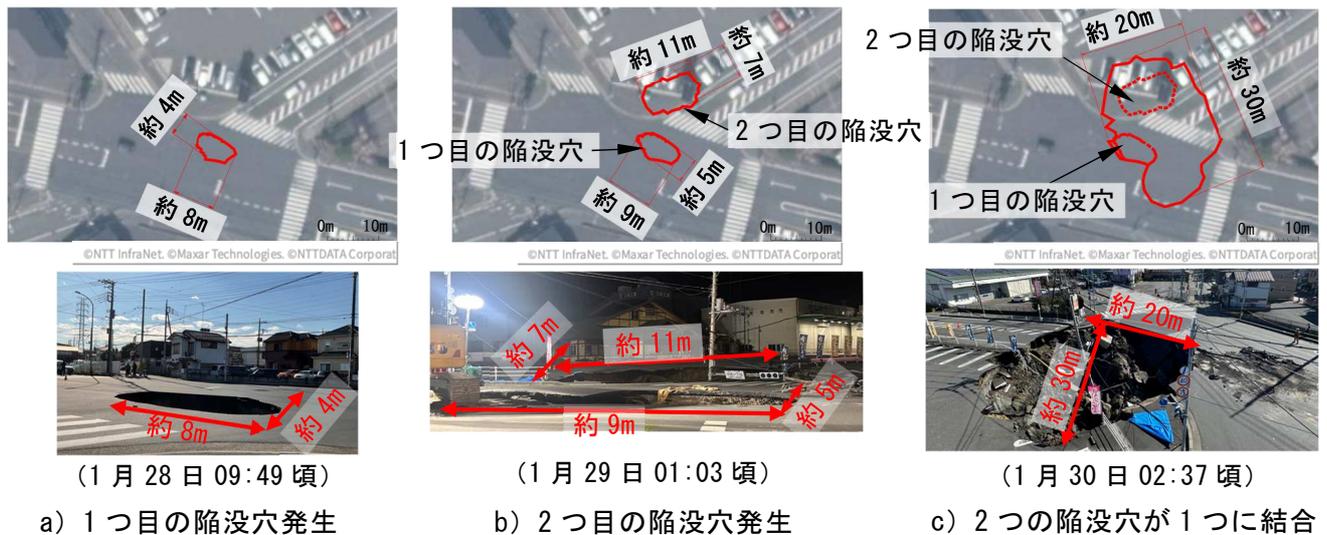
- ①日 時：2025年1月28日(火)午前9時49分頃
- ②場 所：主要地方道 松戸草加線（県道54号）中央一丁目交差点内（図1.1）
- ③地表から見た陥没の規模：最初に確認された陥没穴は開口部で長さ約8m、幅約4m、深さ約5m（以下「1つ目の陥没穴」という。）であった。2つ目の陥没穴は、2025年1月29日午前1時3分頃に発生し、開口部で長さ約11m、幅約7m、深さ約8mであった。また、2025年1月30日午前2時37分頃には、これらの2つの陥没穴が一つに結合して、開口部で長さ約30m、幅約20m、深さ約10mに拡大した（図1.2）。
- ④事故の状況：1名が乗車したトラック1台が1つ目の陥没穴に転落（2025年5月2日に運転手が救出され、同日に死亡を確認。）

図 1.2 道路陥没の拡大

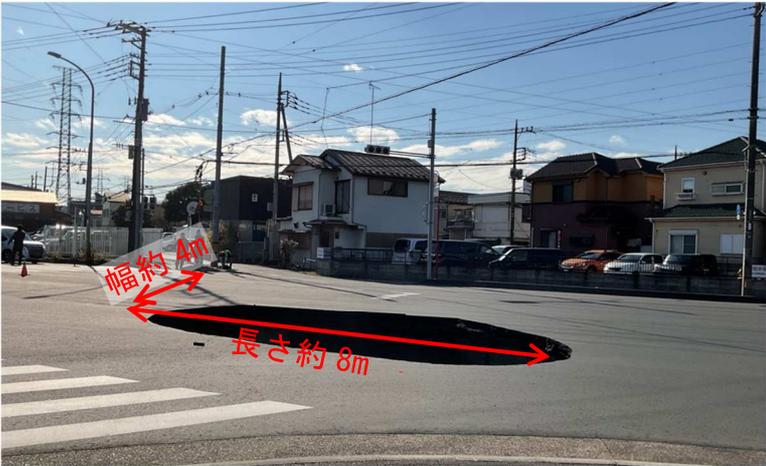
<p>写真 5.1 1つ目の陥没穴 ～草加八潮消防組合からの提供写真～</p>	
1月28日 10:00頃	<p>■陥没箇所の下流にある中川水循環センターへの下水の流入量が徐々に減少</p> <ul style="list-style-type: none"> 通常であれば朝の6～12時頃までは下水道管を流れる流量が増える時間帯であるが、09:55から減り始める(図 5.3 c):P.26を参照のこと)

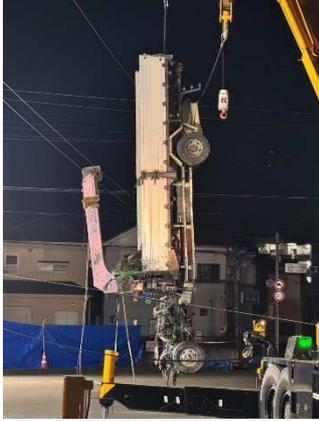
<p style="text-align: right;">写真 5.2 荷台部分の引き上げ状況 ～草加八潮消防組合からの提供写真～</p>	
1月29日 17:45頃	<p>■消防隊員が陥没穴に進入するも、手掘りでの救出活動が困難のため退避</p>	
1月29日 21:55	<p>■MHからシューという音が発生したため、消防がガス検知器で硫化水素濃度を測定(硫化水素濃度は16ppm)</p> <p>■陥没箇所の下流にある中川水循環センターへの下水の流入量が増加(図 5.3 a): P.26を参照のこと)</p>	
1月29日 23:23	<p>■陥没穴の水位が上昇していることを消防が確認</p>	
1月30日 02:35頃	<p>■2つ目の陥没穴に最も近い飲食店側の信号機が沈下(02:36)</p> <p>■大規模崩落が発生し、2つの陥没穴が一体化(02:37) この時に八潮市雨水幹線が崩落</p>

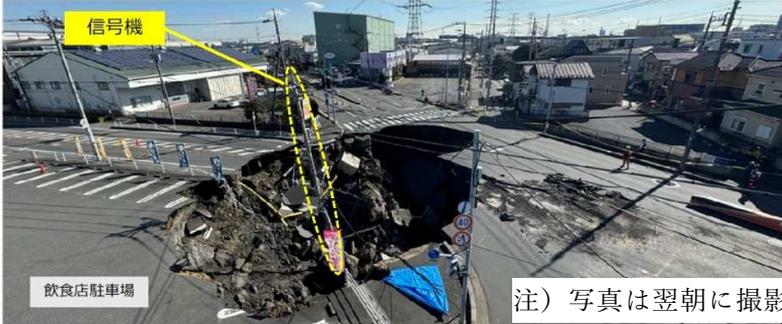
<p style="text-align: right;">写真 5.3 2つの穴が一体化した状態 ～草加八潮消防組合からの提供写真～</p>

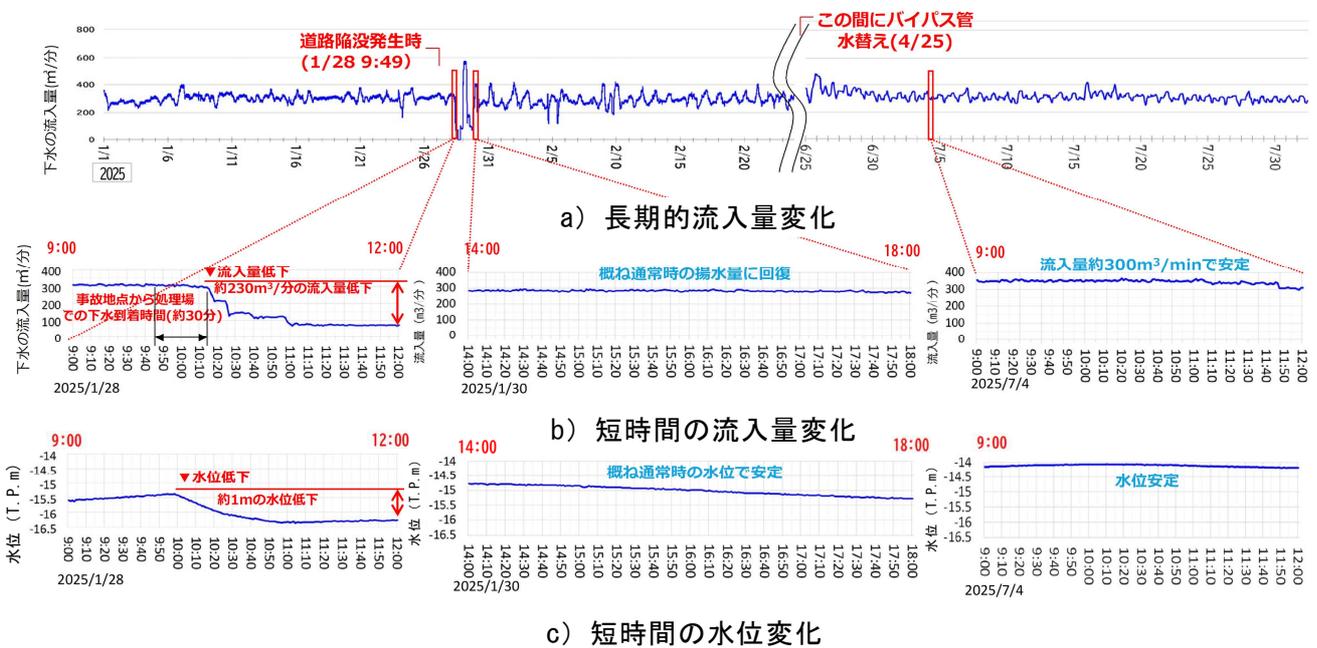
事故発生後には、通常時の約 300 m³/分から約 70 m³/分まで流入量が減少した（図 5.3 b））。なお、事故発生後に減少した約 230 m³/分の流入量は、陥没箇所を通る中央幹線の通常時における流量と同じであった。

処理場における水位の変化は、道路陥没が発生した後、流入渠水位が短時間のうちに約 1m 低下した（図 5.3 c））。

図 5.3 処理場における水位と流入量の変化

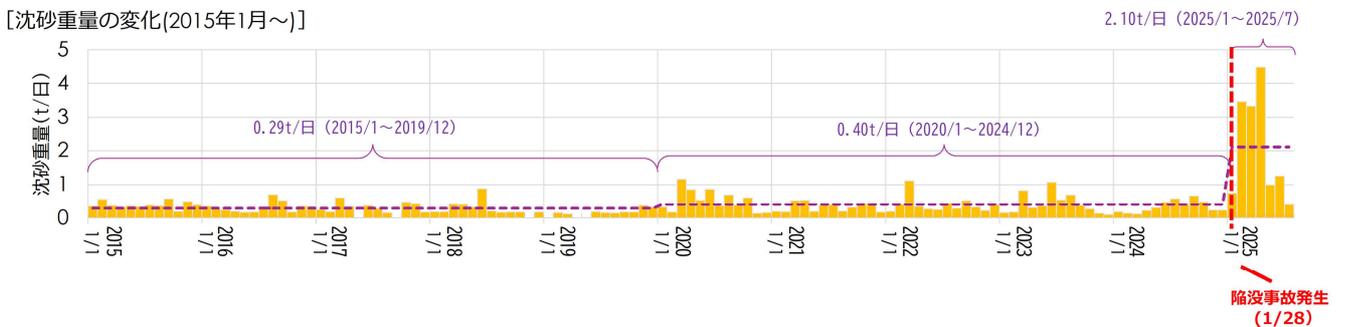
事故発生日以降（2025年1月29日から同年6月末）では、それ以前（2023年1月から事故前日まで）には見られなかった沈砂重量の大きな増加がみられた。長期的には、2015年～2019年の5年間では日当たり平均0.29 t/日であった沈砂重量が2020年～2024年の5年間では日当たり平均0.40 t/日と増加していた（図 5.5）。

図 5.5 沈砂重量の変化(2015年1月～2025年7月)

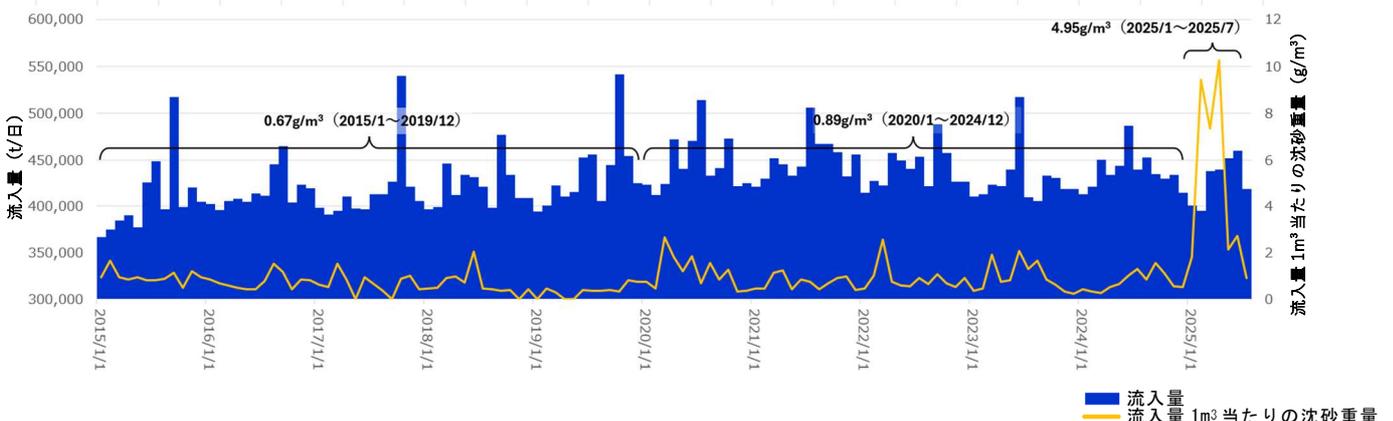
また、沈砂重量の増加が下水流量の増加によるものである可能性が考えられたため、下水流量（流入量）1m³当たりの沈砂重量の変化を確認したところ、2015年～2019年の5年間では平均0.67 g/m³であった沈砂重量が2020年～2024年の5年間では平均0.89 g/m³と増加していた（図 5.6）。

図 5.6 流入量 1m³ 当たりの沈砂量の変化

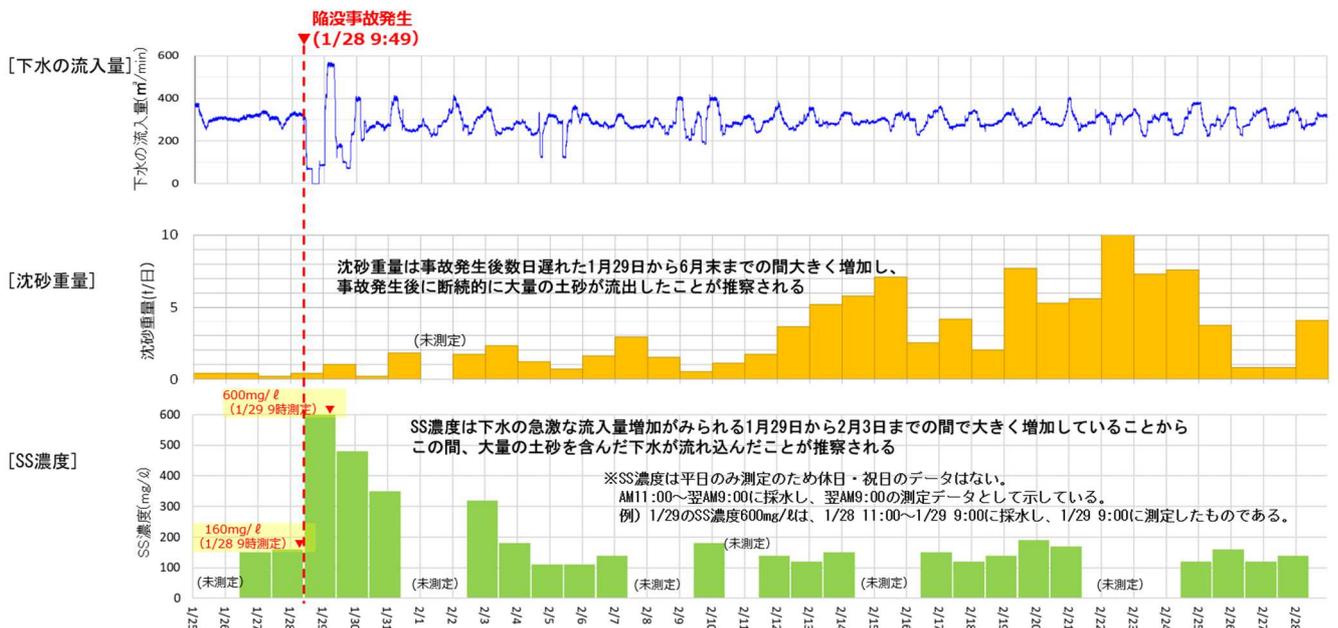
事故発生後の 2025 年 1 月及び 3 月は月平均で約 200mg/ℓ に増加した（図 5.8）。特に、2025 年 1 月 29 日から 2 月 3 日までの SS 濃度は、平均約 440mg/ℓ と事故前と比べ大きく増加した（図 5.9）。

SS 濃度は事故発生後から急増し、沈砂重量はそれから数日遅れて急増していた（図 5.9）。

図 5.9 事故前後の流入量と沈砂重量、SS 濃度の変化（2025 年 1 月 25 日～2 月 28 日）

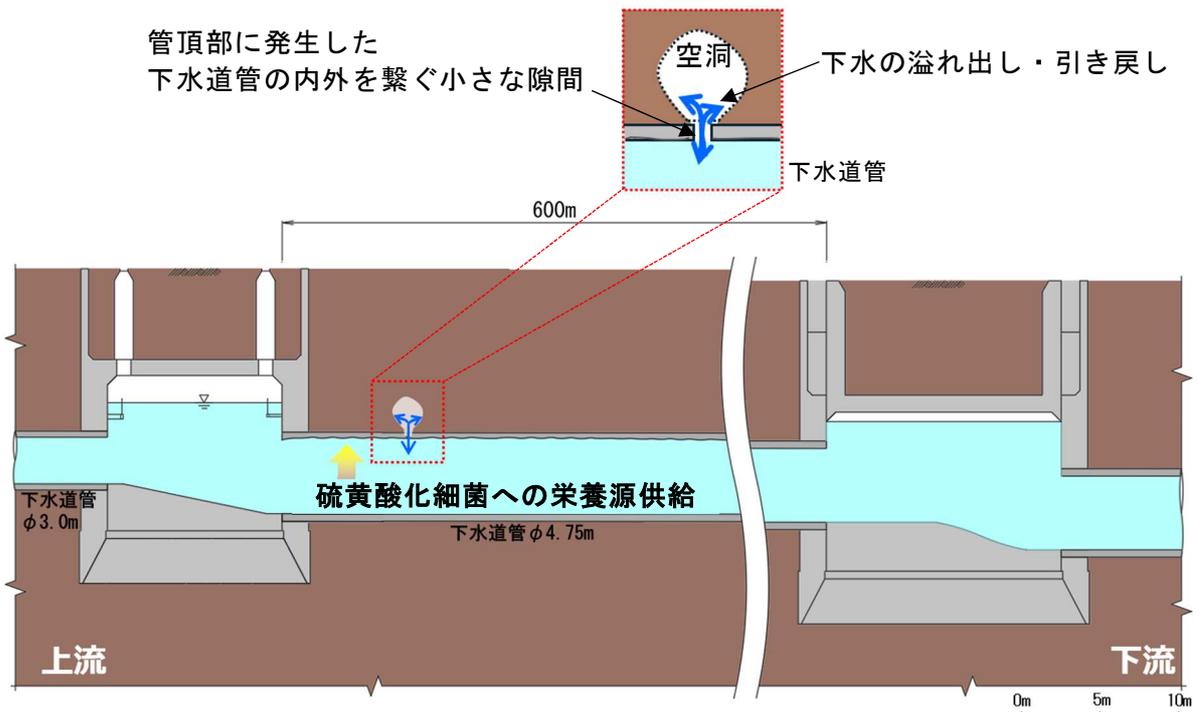
このような管頂までの水位上昇により満管状態になることによって、管頂付近の硫黄酸化細菌に栄養塩が供給され、腐食作用を促進した可能性がある。また、下水道管に発生した小さな空隙から下水が管外へ溢れ出し、満管状態であった管内の水位が低下する際に管外の土砂を連行した可能性もある（図 5.11）。

図 5.11 満管状態時におけるチュウ 4MH 付近のイメージ

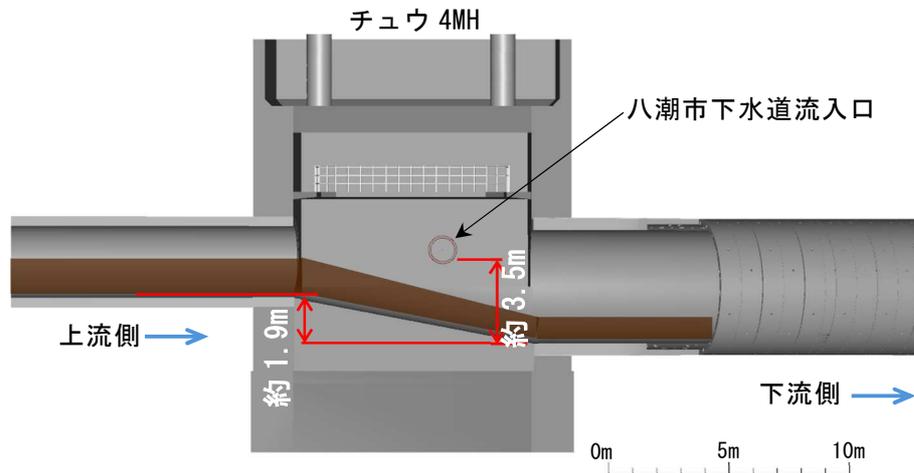
下水道管はチュウ 4MH 内において約 1.9m の高低差があり、硫化水素が放散しやすい構造である。また、チュウ 4MH には八潮市下水道が流入しており、約 3.5m の高低差がある（図 5.13）。

図 5.13 チュウ 4MH の構造的特徴

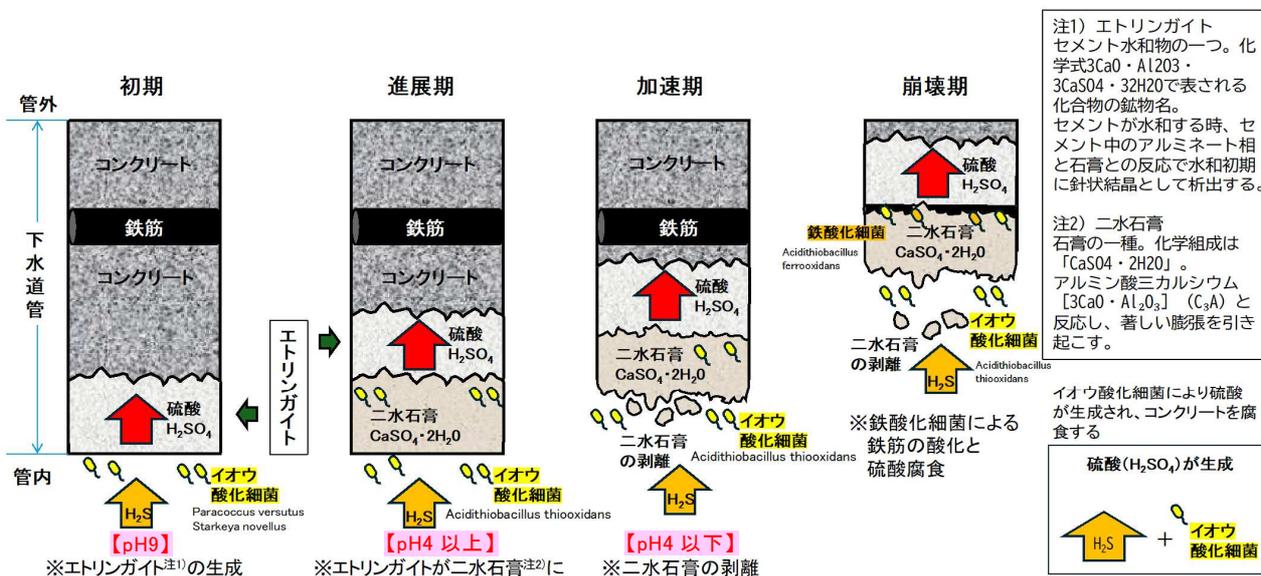
図 5.14 コンクリートの化学的腐食

硫酸イオン (SO_4^{2-}) の浸透によって、下記のようなプロセスでコンクリートの化学的腐食が進む(図 5.14)。

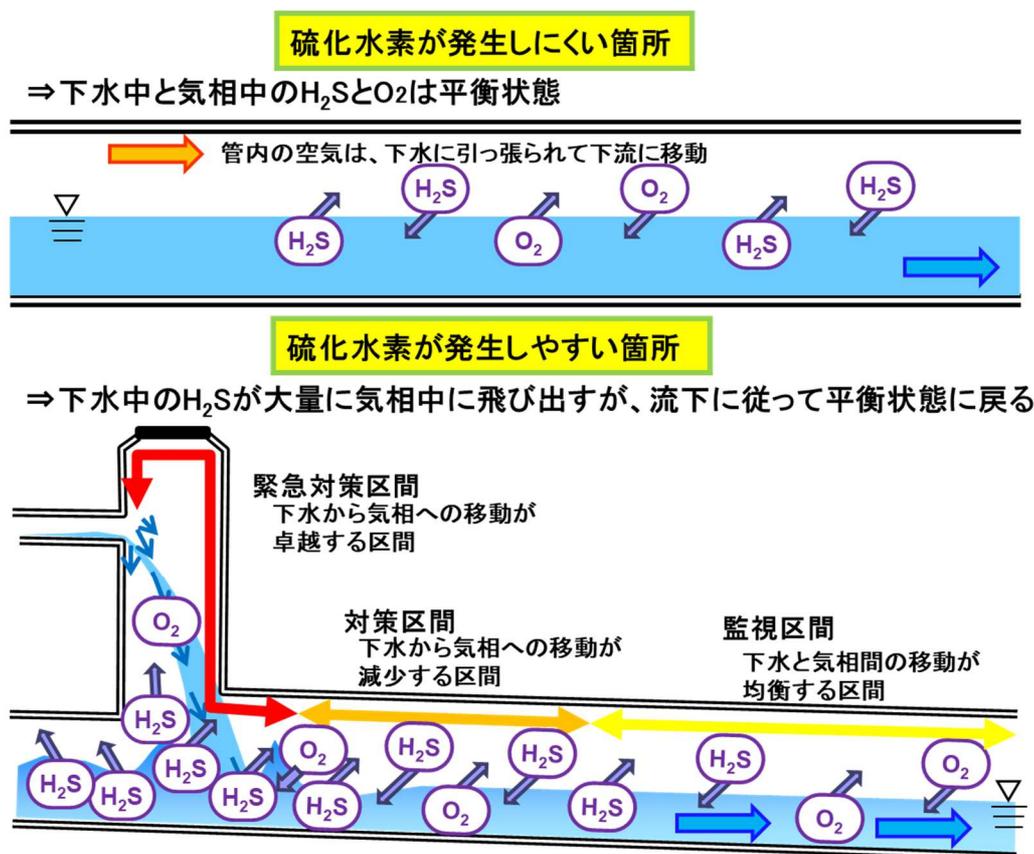
図 5.15 硫化水素の管渠内移動

MH で発生した硫化水素は下水の流れに連行されて下流に移動する(図 5.15)。

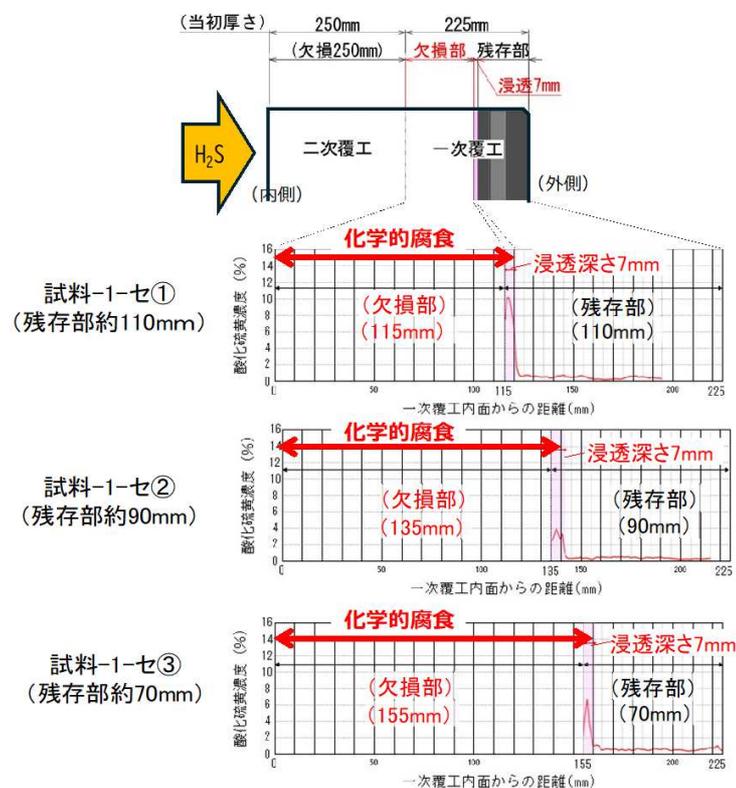
図 5.17 化学分析試験の結果

- ① 回収された RC セグメントは、当初の厚さ 225mm（図 4.7：P.11 を参照のこと）に対して、最大で約 155mm、平均では約 125mm 減少（以下「減厚」という。）していた。
- ② 残存した管内側の異なる 3 箇所から試料を採取したところ、いずれも残存部表面から 7mm の深さまで硫酸イオン（ SO_4^{2-} ）が浸透していた。
- ③ この結果、一次覆工が硫化水素による化学的腐食を受けていたことが確認された。

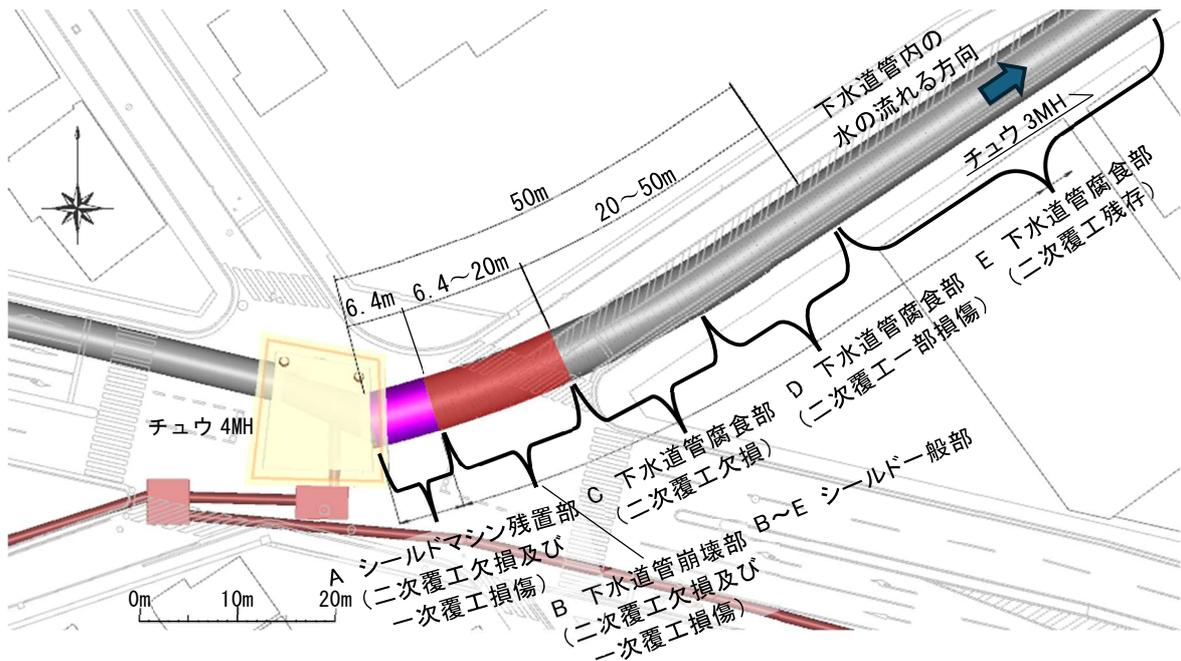
図 5.18 下水道管の区間と範囲の解説図

下水道管の損傷状況を区間毎に整理した結果を下表に示す（表 5.13）。また、併せて平面図も示す（図 5.18）。

区間 (図 5.18 を参照のこと)		範囲	下水道管の 損傷の状況
A	シールドマシン残置部	チュウ 4MH から 6.4m 程度まで	二次覆工欠損及び 一次覆工損傷
B	シールド 一般部	下水道管崩壊部	チュウ 4MH から 6.4~20m 程度まで
C		下水道管腐食部	チュウ 4MH から 20~50m 程度まで
D			二次覆工一部損傷
E			チュウ 4MH から 50m 以上
			二次覆工残存

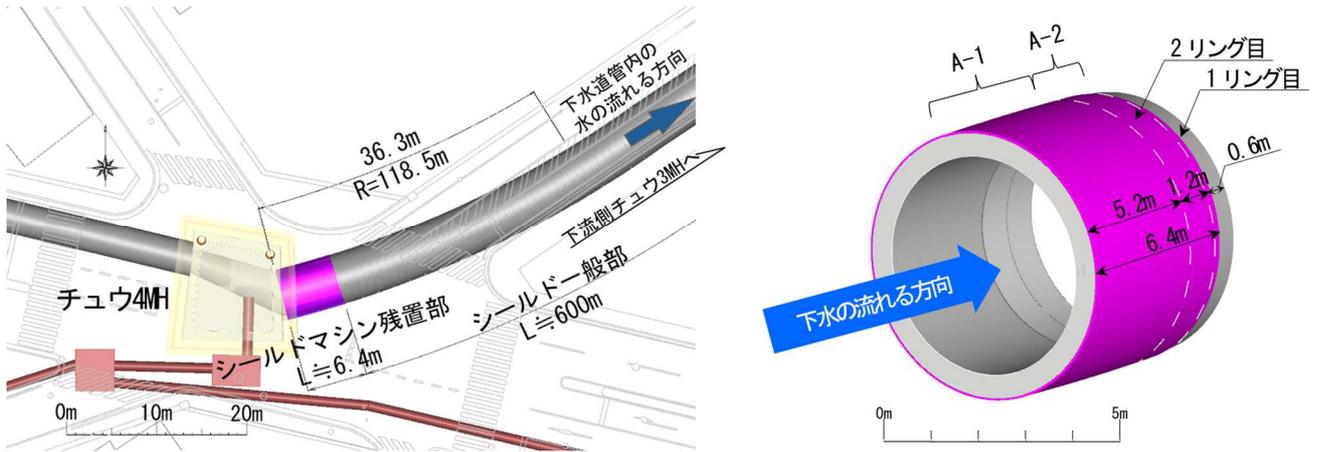
図 5.19 シールドマシン残置部の詳細図

シールドマシン残置部は、上流側にあるスキンプレートとその内側の二次覆工で構成されている区間 A-1 (5.2m) と、下流側にあるスキンプレートとその内側の一次覆工及び二次覆工で構成されている区間 A-2 (1.2m) に分かれている (図 5.19 b))。

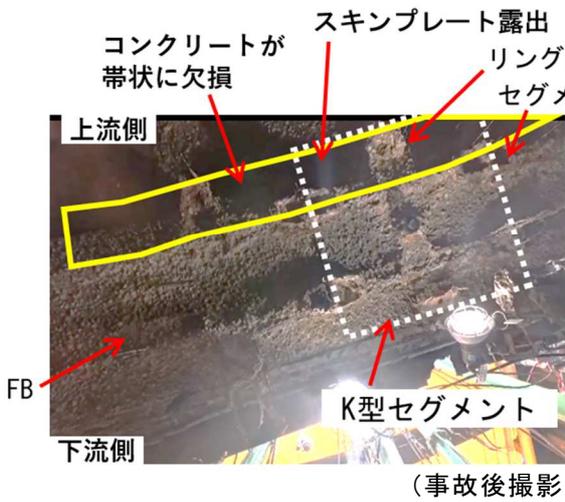
写真 5.8 シールドマシン残置部内上部の RC セグメントの詳細

b) 区間 A-2 の詳細（スキンプレートと内側の一次覆工及び二次覆工で構成されている区間）
 事故後の調査で確認した二次覆工は、全体的にほぼ欠損しており、一次覆工についても、通常では RC セグメント内に埋設されているはずの FB が露出し折れ曲がった状態でぶら下がっていた（写真 5.7）。また、コンクリートがある程度残存しているものの、上流側のリング間継手部分のコンクリートが帯状に欠損している RC セグメントもあった（写真 5.8 及び図 5.20）。

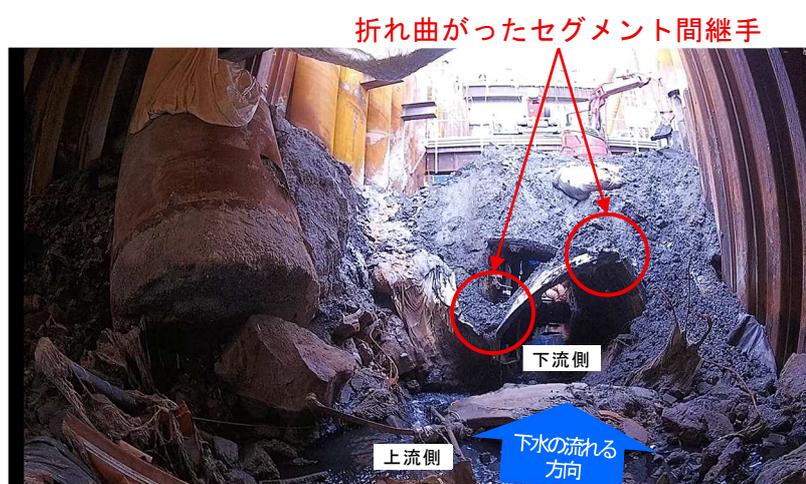
写真 5.11 チュウ 4MH から下流 10m 付近の状況
(上流側から望む・事故後撮影 2025/5)

事故後の調査で確認したシールドマシン残置部から下流の約 14m の部分については、下水道管が崩壊していた。また、同区間の最下流に当たり、崩壊しつつもかろうじて形状を保っていた RC セグメントは、セグメント間継手が折れ曲がり大きく変形していた(写真 5.11)。

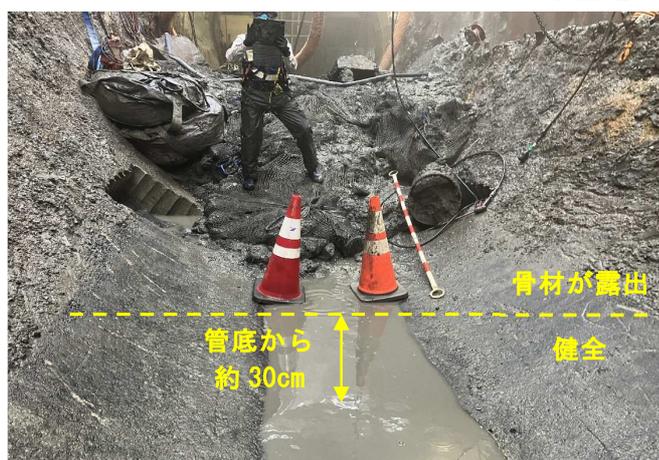
写真 5.12 下水道管下半の二次覆工の外観

また、事故後に下水道管内における障害物の除去(崩壊した RC セグメントや流入土砂)が完了した後に、下水道管の下半部を確認したところ、二次覆工が残存していた(写真 5.12)。管底部は健全であり、管底から高さ約 30cm より上部は骨材が露出しているものの、十分な厚さが残っていた(写真 5.13)。

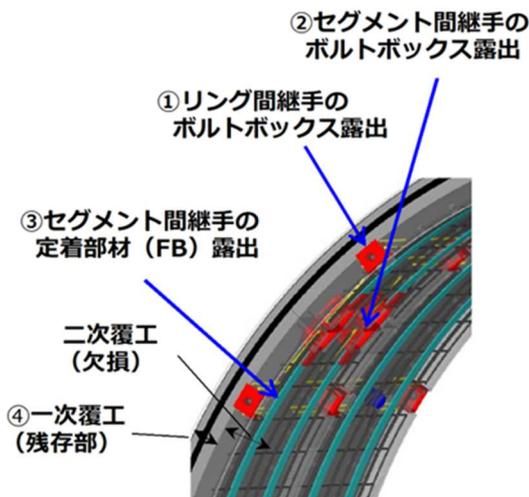
図 5.22 写真 5.14 の状態を再現したイメージ図

事故後の調査で確認した二次覆工は、コンクリートの化学的腐食が進行して上半部がほぼ欠損していた。一次覆工は、コンクリートの表面が剥落しており、セグメント間継手及びリング間継手のボルトボックスが露出していた。セグメント間継手の定着部材である FB まで露出している状況だった (写真 5.14)。

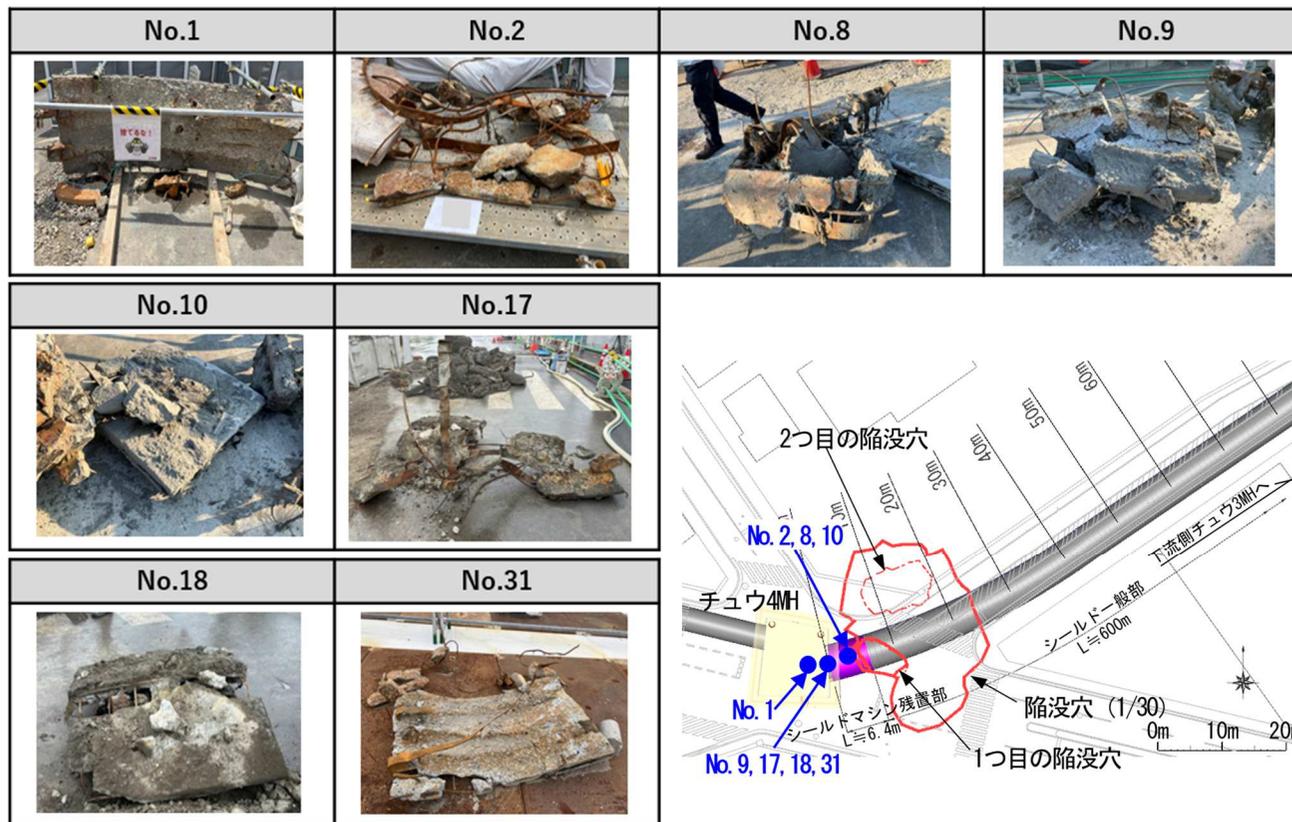
図 5.27 シールドマシン残置部で回収された残存物の概要

シールドマシン残置部内で事故後に回収された残存物は8ピースあった（表 5.16）。その状態を下図に示す（図 5.27）。

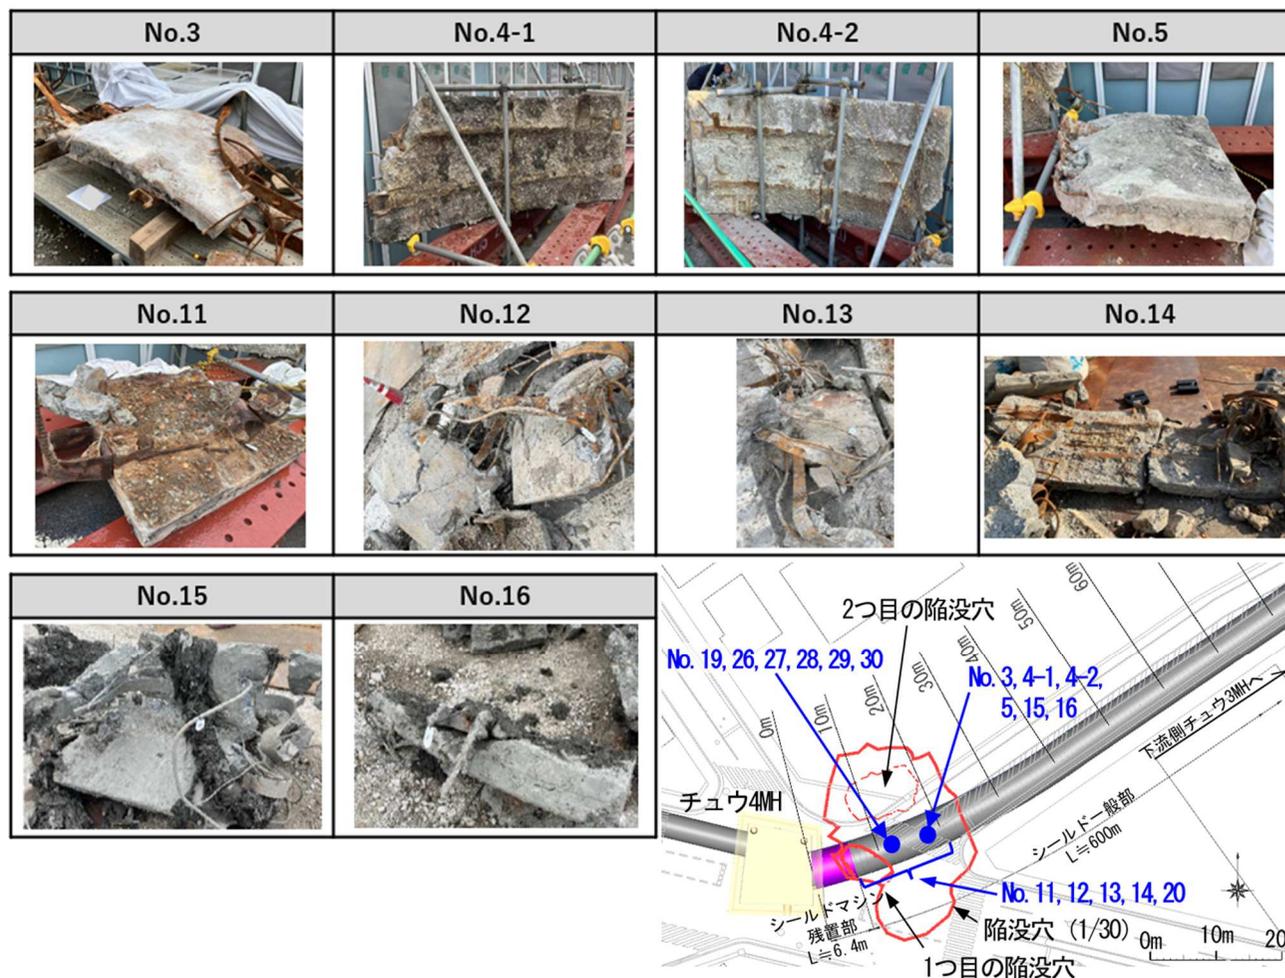
図 5.29 チュウ 4MH から 6. 4~20m 地点で回収された残存物の概要 (1/2)

チュウ 4MH から 6.4~20m 地点で事故後に回収された残存物は 17 ピースであった。ここでは、そのうち No.3~No.16 について示す (表 5.18)。また、その状態を下図に示す (図 5.29)。

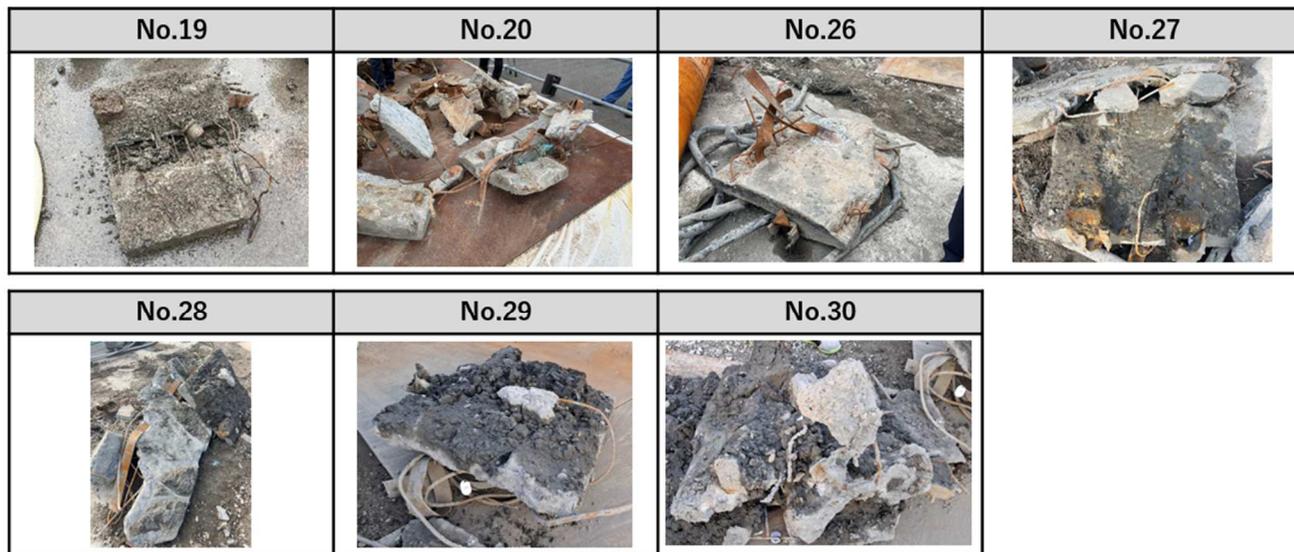
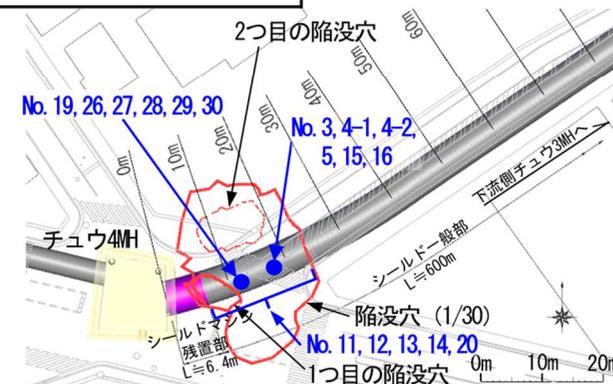
図 5.30 チュウ 4MH から 6.4～20m 地点で回収された残存物の概要（2/2）

ここでは、事故後に回収された No.19～No.30 について示す（表 5.19）。その状態を下図に示す（図 5.30）。

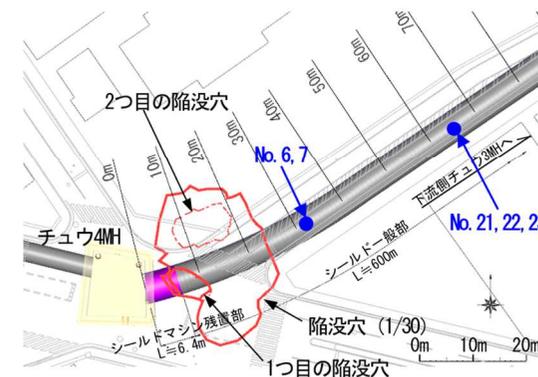
図 5.33 チュウ 4MH から 20m 地点より下流側で回収された残存物の概要

チュウ 4MH から 20m 地点より下流側で事故後に回収された残存物は 5 ピースであった (表 5.22)。その状態を下図に示す (図 5.33)。

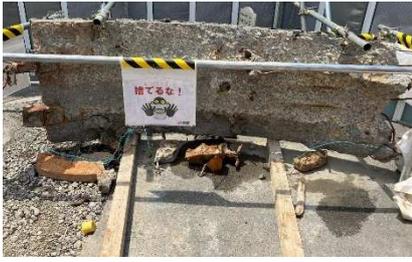
写真 5.17 残存物 No.1

事故後に回収された残存物 No.1 は、チュウ 4MH 内において回収されたもので、RC セグメントは、硫化水素による化学的腐食によってコンクリートが薄くなっていた。また、RC セグメント間継手及びリング間継手ともに、破損あるいは脱落していた（写真 5.17：P.52 を参照のこと）。

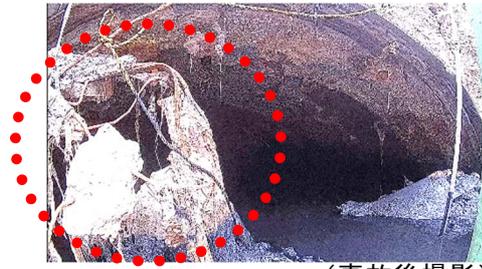
写真 5.18 残存物 No.2 の現地状態
(下流側から上流側を望む)

事故後に回収された残存物 No.2 は、シールドマシン残置部と地山の境界に配置されていた RC セグメントの一部であり、セグメント幅 90 cm のうち、約 60cm が地山側に位置していた。その上、右半分のコンクリートがなくなっていた（写真 5.18 及び写真 5.19：P.52 を参照のこと）。

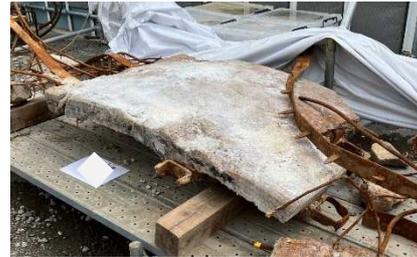
写真 5.20 残存物 No.3

事故後に回収された残存物 No.3 は、陥没箇所の下流側で回収されたことから、シールド一般部を構成していた RC セグメントと考えられる。半分近くのコンクリートがなくなって鉄筋がむき出しになり、セグメント間継手が露出していた（写真 5.20：P.52 を参照のこと）。

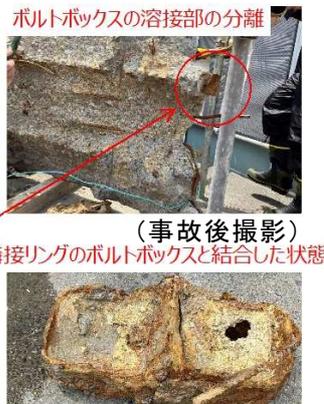
写真 5.23
回収したセグメント間継手
(残存物 No. 1)

事故後に回収された下水道管の部材の一つ（残存物 No.1）は、一次覆工の内側にあるはずの二次覆工（厚さ 250mm）が欠損し、一次覆工を構成している RC セグメント（厚さ 225mm、図 5.36）において残存していたコンクリートの厚さは大半が 100mm 以下（厚みが 125mm 以上減少）であった（写真 5.22）。RC セグメント本体に定着しているはずのセグメント間継手（図 5.37）は、ボルトボックスと FB 部の溶接が外れ、隣接する RC セグメントのボルトボックスとボルトで結合した状態で RC セグメント本体から分離し脱落していた（写真 5.23）。また、回収された RC セグメントの中には、残存していたコンクリートの最小厚さが 30mm 程度（厚みが 195mm 減少）のものも見られた（残存物 No.17、写真 5.24）。

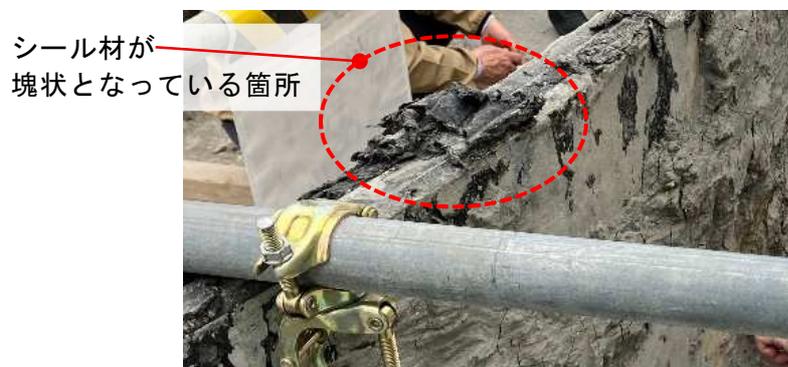
写真 5.26 シール材の状態(残存物 No.1)

シール材は、RC セグメント間の止水確保を目的として RC セグメント周囲に貼付けるもの（写真 5.27）であるが、事故後の調査で確認した RC セグメント周囲には、シール材が塊状になっている箇所が部分的に確認された（写真 5.26）。

シール材が塊状となっている箇所

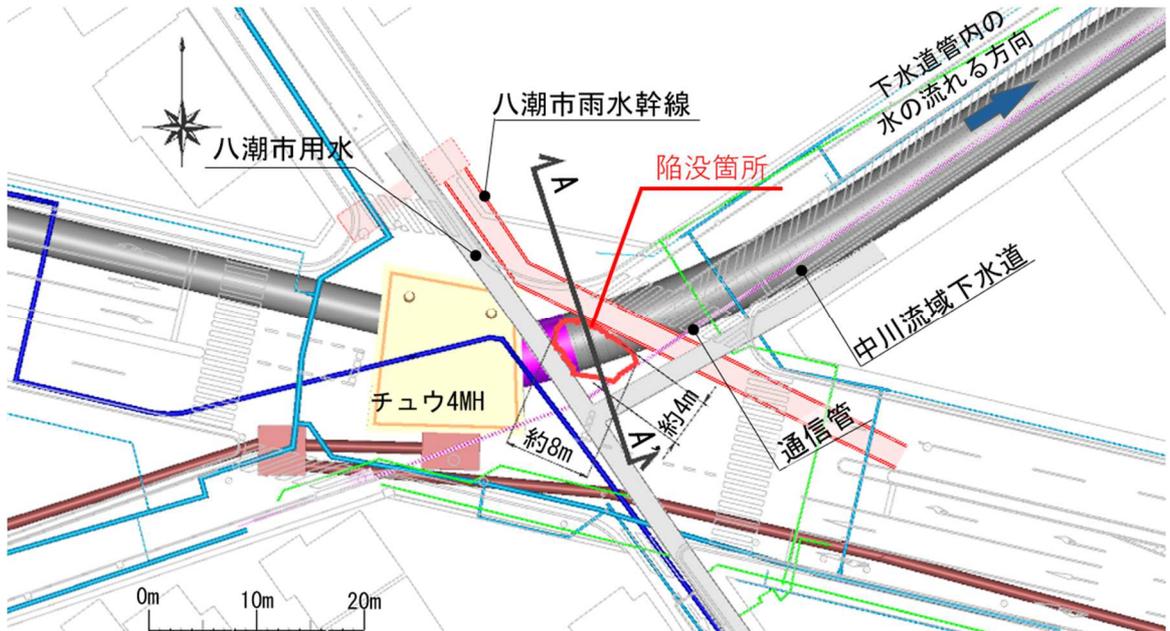
図 6.1 1つ目の陥没穴と地下埋設物との位置関係(平面図)

したがって、以下の①及び②より、今回の道路陥没は、埼玉県が管理する中川流域下水道の硫化水素によって腐食した下水道管に起因するものであると考えられる。

- ① 1つ目の陥没穴は、下水道管の直上で発生した（図 6.1）。
- ② 陥没深さより深い地下埋設物は下水道管のみであり、かつ土砂を引き込む可能性のある他の要因（他の地下工事、坑道跡、自然生成の水みち）は確認できない（図 6.2）。

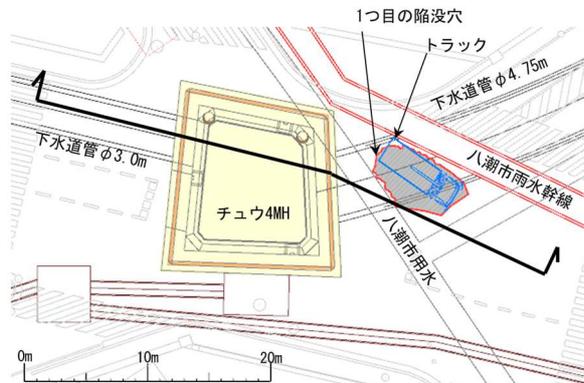
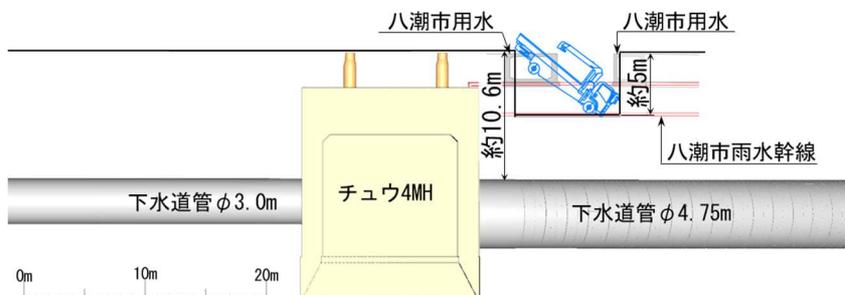
図 6.3 道路陥没深さの推定

1つ目の陥没穴は、事故の瞬間を捉えたドライブレコーダーの映像を元に、映像と同様の見え方となるトラックの落下角度と落下深さを割り出した結果から推定した（図 6.3 及び図 6.4）。

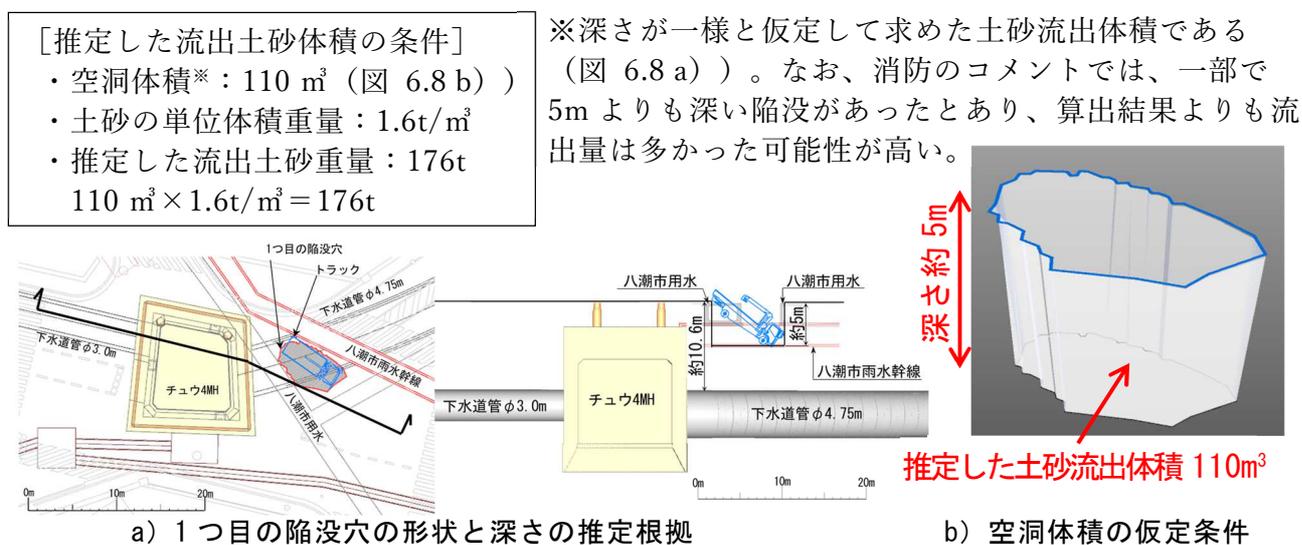
図 6.8 流出した土砂量の試算

- ①現地土を用いた空洞模型実験^{※参考3}では、空洞が発生、時間をかけて成長し陥没まで至った。
- ②処理場で回収された沈砂重量は事故前に顕著な増加が認められず、急激な空洞拡大の兆しは見られなかった。
- ③2020年度の路面下空洞調査（地下約1.5mまでの空洞を検知可能）で空洞は確認されておらず、この時点では空洞は存在しないか、もしくは空洞の上端は地表下2mより深かったと考えられる。
- ④事故後、処理場には累計で約420tの土砂が漂着している。一方で、陥没後の現地測量によると陥没内で土木作業が始まる前の陥没穴の規模は、約5,000t程度と推定される。また、下水道管崩落部や下流側の下水道管に崩落土が堆積しているとしてもその量は約3,400tと推定される。この他、SS（浮遊物質）内に含まれる土砂量510tを含めたとしても土砂流出量合計3,910tとなる^{※参考6}ため事故以前に何らかの空隙が生じ長い年月をかけて相当量の土砂が流出し空洞を形成した可能性が高い。
- ⑤1つ目の道路陥没により生じた穴の地表面の面積と、推定した深さから土砂量（流出量）を仮定した（図6.8）。また、その土砂量が到達するまでの期間を試算した結果、少なくとも1年程度以上の時間を要して成長したと思われる（図6.9）。なお、試算は土砂の発生源を全て当現場と仮定して行った。

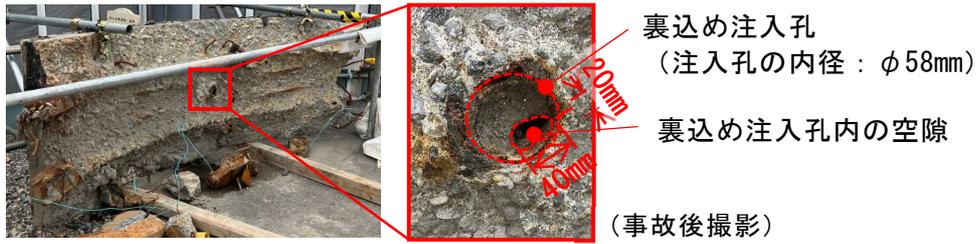
- ①事故発生後に行った下水道管内部の調査において、二次覆工がほぼ欠損していることを確認した。この調査結果より、陥没の時点では下水道管上部の土砂と下水道管の内部を隔てるものは一次覆工のみであったと考えられる。
- ②この状態で一次覆工に小規模でも空隙等があれば※参考1、下水道管に土砂が流出し、地中に空洞が形成される可能性がある※参考2。
- ③回収した RC セグメントの調査により、裏込め注入孔に 20×40mm 程度の空隙があったこと、シール材が塑性（硬化）状態になっていたこと、複数の残存物でコンクリートの著しい劣化を確認したことから、これらが下水道管への土砂の流出経路※参考1になった可能性がある。
- ④現地で採取した試料（土砂）を用いて、東京大学生産技術研究所で行った複数の土質試験で、裏込め注入孔の空隙（20×40mm）のような小規模な空隙であっても土砂が流出し、空洞が形成されることを確認した※参考2。

写真 6.1 裏込め注入孔内充填材の空隙 (残存物 No.1)

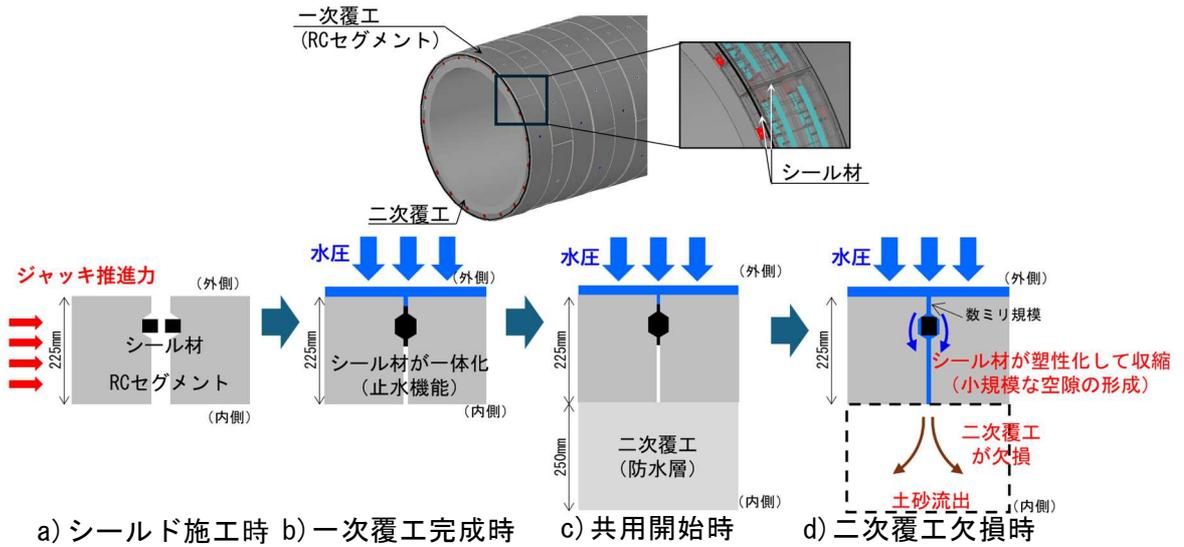
2) 一次覆工の RC セグメントシール材の塑性化

図 6.10 シール材の塑性による空隙イメージ

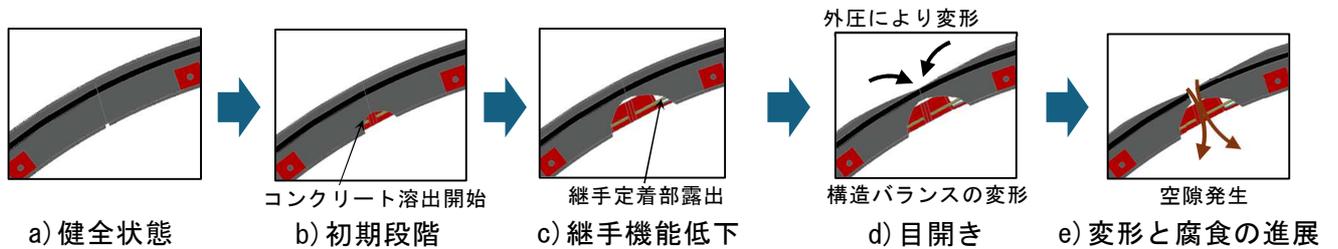
3) 一次覆工のセグメント間継手の空隙

図 6.11 セグメント間継手の空隙イメージ

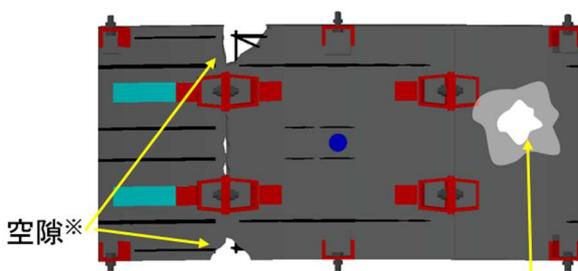
※継手付近以外の箇所にも空隙が生じた可能性もある。

図 6.12 RC セグメント本体の空隙イメージ

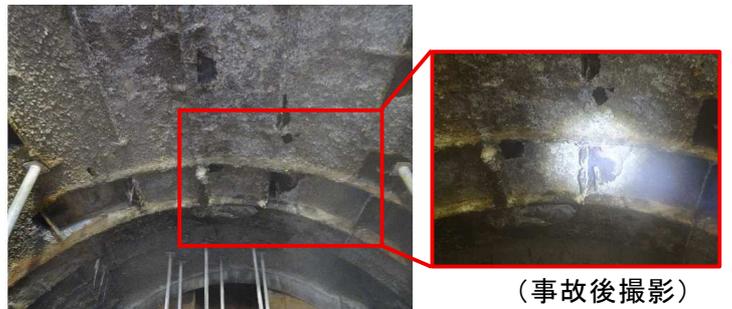
写真 6.2 シールドマシン残置部における二次覆工コンクリート (厚さ 475mm) の消失^{注)}

注) 厚さ 250mm の二次覆工が消失していたため、RC セグメント本体 (二次覆工と合わせて 475mm) に空隙が生じていた可能性が考えられる。

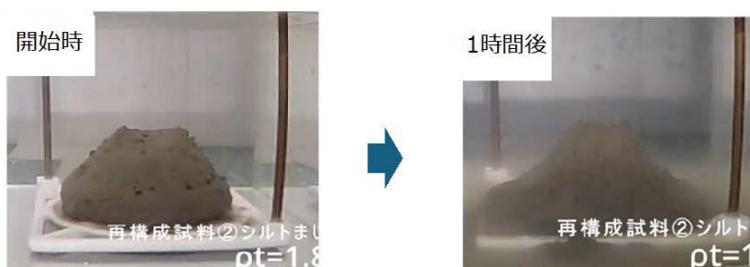
- ①目的：現地の土が、小規模な空隙であっても水の浸入によって移動・流出する性質を持つかどうか、その流動化の有無を検証した。
- ②試験内容：試料土を水浸させて、土の形状保持時間を測定した。
- ③試験材料：現地から採取した土を使用した。
(シルト混じり砂：細粒分含有率 40%)
- ④試験結果：以下に示す通り、およそ 1 時間程度で形状が崩れた (写真 6.3)。
現地の土は、長く浸水しているとバラバラになったため、小さな空隙でも流れ出す特性を有していることが確認できた。

写真 6.3 浸水試験結果

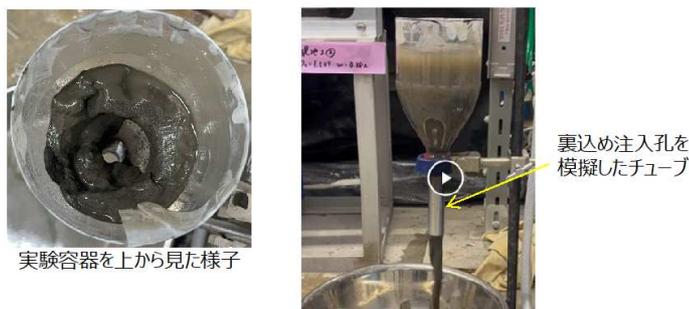
- ①目的：現地で確認された小規模の空隙のうち、裏込め注入孔にあった空隙をチューブでモデル化し、容器内の土砂に水を与えたときに、空隙（チューブ）から流出する可能性を検証した。
- ②実験内容：実験容器に土を詰め、上部から水を流し入れて、現地で確認された裏込め注入孔の空隙（約 20×40mm、奥行：約 100mm）を模擬したチューブ（Φ20mm、長さ 100mm）から土が抜け出すか実験した。
- ③実験材料：現地から採取した土を使用した。
(シルト混じり砂：細粒分含有率 40%)
- ④実験結果：現地の土は細粒分が多いため、水がチューブに到達するまでに時間がかかるが、到達後は水と共に流れ出す結果となった。裏込め注入孔にあった空隙が完全飽和の土に接していると、土砂は流れ出す可能性があることが確認できた (写真 6.4)。

写真 6.4 流出実験結果

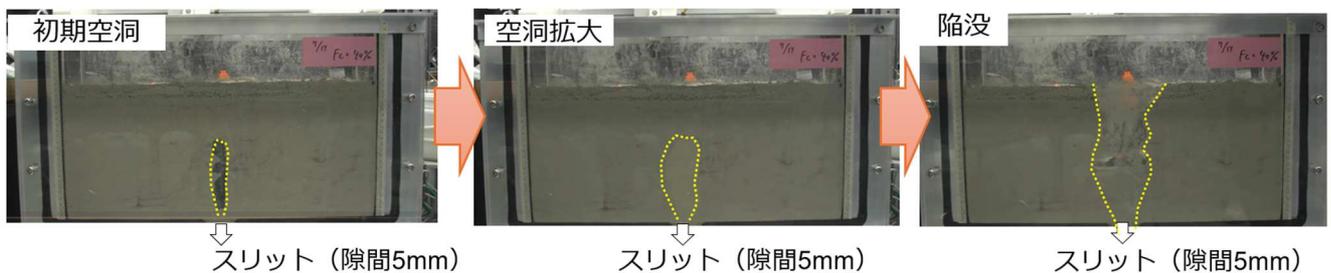
ケース 1：最初に鉛直方向に伸びるような煙突状の空洞が形成され、その後徐々に横方向に拡大して、最終的に陥没した。空洞は地下水面よりも下の土が重力で落下することで土が流出して形成された。小規模な空隙から、空洞が発生・成長し、陥没に至る可能性が確認できた（写真 6.6）。

写真 6.6 空洞模型実験結果（ケース 1）

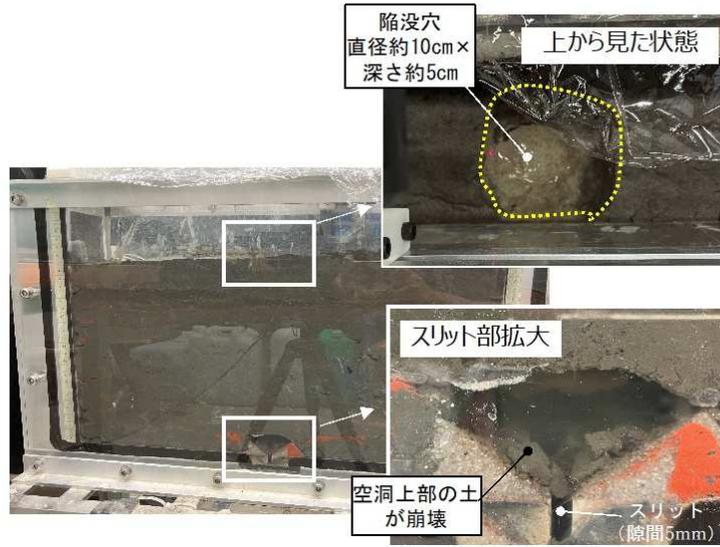
ケース 2：初期空洞の形成過程において、時間を要しながら徐々に空洞上部の土が崩壊し、空洞が成長する傾向が確認された。その後、模型上部に陥没が生じた（写真 6.7：P.67 を参照のこと）。実験では、空洞の成長に時間を要した。

写真 6.7 空洞模型実験結果(ケース2)

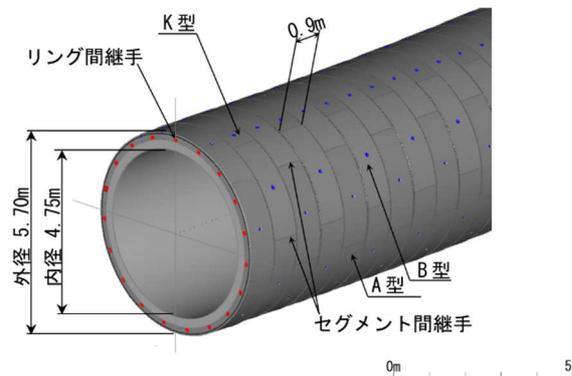
- ① 陥没箇所周辺では二次覆工がほとんど欠損していた。
- ② コンクリート厚さ 225mm の RC セグメント本体が最大で 195mm 欠損（残存厚 30mm）し、残存厚さは平均で 100mm 程度まで薄くなっていた。
- ③ チュウ 4MH から回収された RC セグメントを用いて、RC セグメント本体残存部分の化学分析試験を行った結果、残存部のコンクリートも表面から 7mm の深さまで硫酸イオン (SO_4^{2-}) が浸透しており、コンクリートが化学的腐食を受けていた。
- ④ 回収した RC セグメントは継手が多くの箇所で脱落していた。本来なら、定着鉄筋はセグメント間継手で 45mm 程度、リング間継手で 55mm の深さでコンクリートに埋まっているが、コンクリートの残存厚さが平均で 100mm 程度だったことから、継手部分のコンクリートも欠損していたと考えられる（図 6.14）。
- ⑤ 同様の現象が陥没箇所直下の下水道管の RC セグメントでも起こっていたとすると、RC セグメントの耐荷力が著しく低下して RC セグメント本体が破壊した可能性、あるいはセグメント間継手のボルトボックスが脱落した可能性が考えられる。

図 6.13 一次覆工の構造

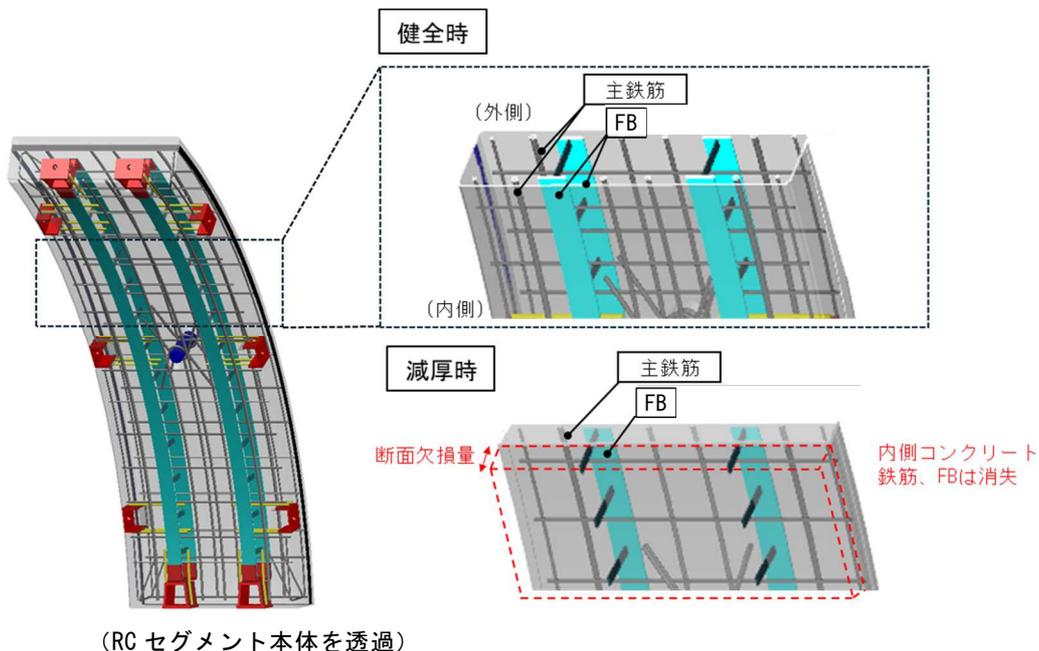
- ・健全時：RC セグメントは、外側と内側の FB 及び主鉄筋とコンクリートにより、RC セグメント本体に発生する力に対して抵抗する。
- ・減厚時：コンクリートの厚さが減少すると、内側の FB 及び主鉄筋が露出・腐食・脱落する。RC セグメントは、RC セグメント本体に発生する力に対して、外側の FB 及び主鉄筋と残存するコンクリートのみで抵抗する。

図 6.15 RC セグメント本体の状況の変化

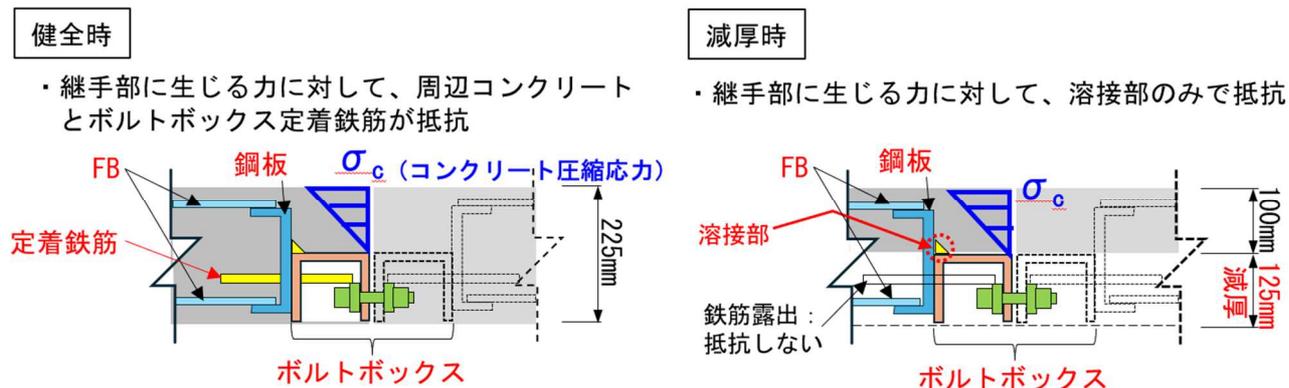
減厚時におけるセグメント間継手接続部の応力度照査の結果、FB 端部と一体化した鋼板とボルトボックスとの溶接部の応力度が許容値を超過するため、ボルトボックスが脱落（抜け出し破壊）することが確認された。

図 6.17 セグメント間継手と RC セグメント本体の接続状況の変化
