八潮市で発生した道路陥没事故に関する
原因究明委員会報告書

2026年2月19日

八潮市で発生した道路陥没事故に関する原因究明委員会

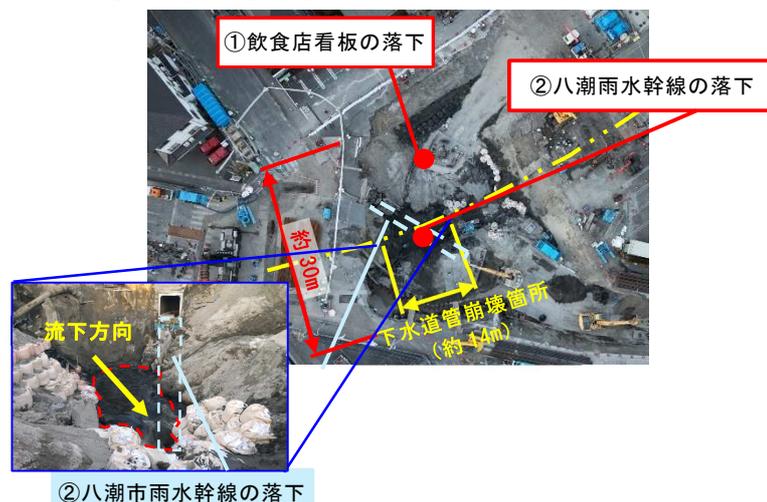
陥没後、下水道管は約 14m にわたって大規模に崩壊した。この原因として以下のことが考えられる（写真 6.9）。

- ① 硫化水素を起因とするコンクリートの化学的腐食によって構造的な耐荷力が低下していた下水道管に作用する土水圧が空洞の拡大に伴い変化した。
- ② 陥没に伴う舗装材の落下による衝撃力が作用した。
- ③ 八潮市雨水幹線のボックスカルバートや飲食店の看板の落下による衝撃力が作用した。

- ① 飲食店の看板の落下
飲食店の看板が、崩壊した下水道管内で発見された。
- ② 八潮市雨水幹線（ボックスカルバート）の落下

写真 6.9 陥没後の大規模崩壊の状況

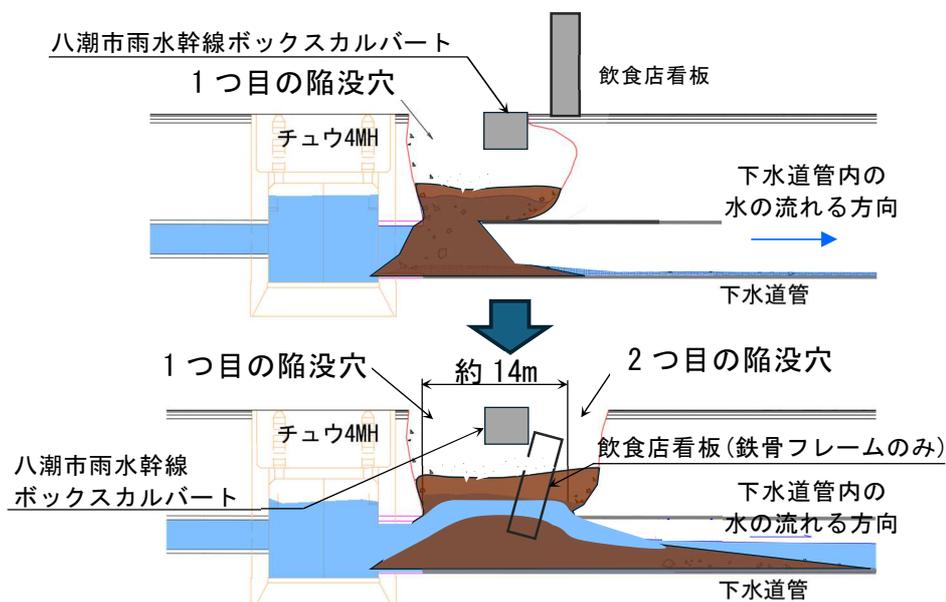
なお、下水道管の閉塞は、処理場における水位低下の記録（図 5.3：P.26 を参照のこと）から、事故後数十分間に生じたと考えられる（図 6.24）。

図 6.24 陥没後に起きた大規模崩壊のイメージ

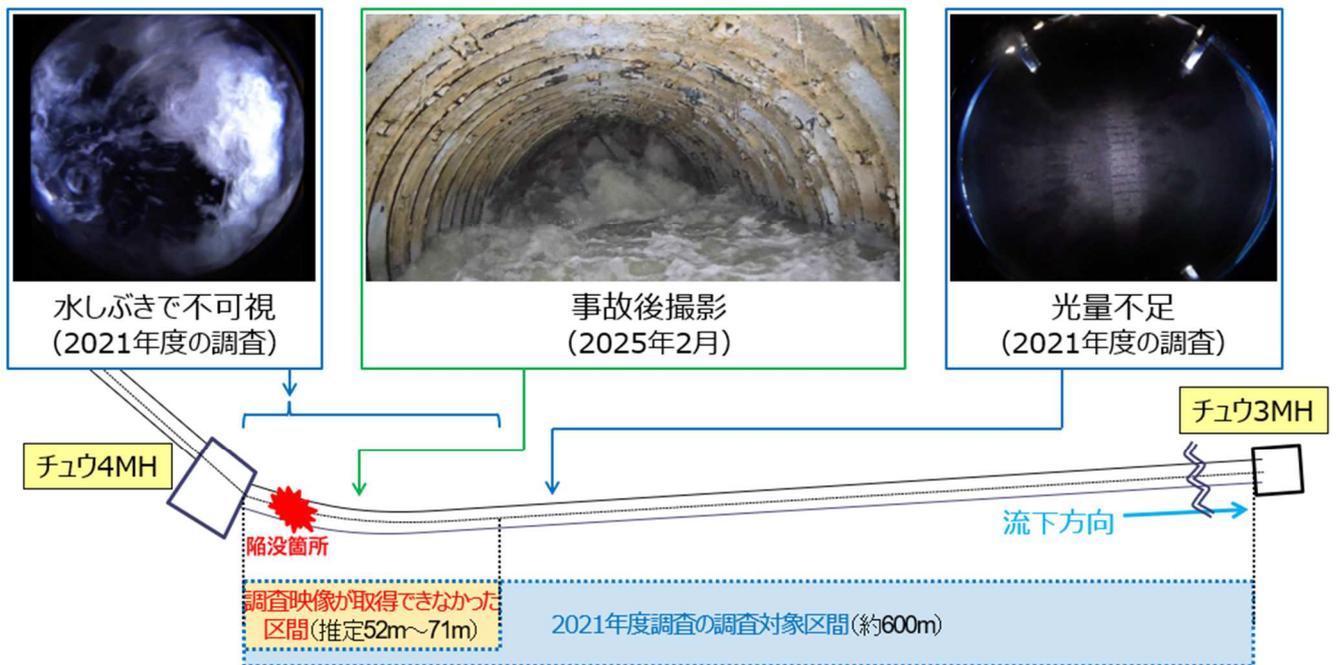
当該箇所は、高低差により流速が速く、また、常時流量が多く流れを止めることができず、調査の基本となる「人による潜行目視」ができない環境であった。そのため、浮流式テレビカメラ調査機器が採用され、その調査機器は、当時としては光量、画質ともに一般的な性能を有していた。しかし、調査機器を投入直後の約8秒間は流況が激しく、水しぶきにより映像の取得が十分にできていない区間があった。管内部の流速から推測するに、陥没直下の下水道管の映像は水しぶきや流れの影響で取得できていなかった（図7.2）。また、映像が取得できていた区間においても、他の調査区間と比較して鮮明と言えない映像となっている（写真7.1）。

図 7.2 調査映像が取得できなかった区間

これらのことから、当時の技術では、当該調査区間のより鮮明な映像を得ることが可能であったとは言えないと考えられる。ただし、今後は映像が不鮮明あるいは欠落した箇所においては、まず欠落した範囲の情報（位置・原因）を記録した上で、光量や画質の改善を図った調査機器による再調査や飛行式ドローン等による再調査を徹底するなど、可能な限りの調査が実施されるよう埼玉県の調査基準を改善すべきである。それでもなお鮮明な映像取得ができない場合は、埼玉県においては、周辺の状態と比較して腐食度を推測した評価を行うか、「評価不能」もしくは「要注意箇所」と報告書に記載することを義務付け、専門家の意見を聞くなどして、その対応方針を改めて議論すべきである。

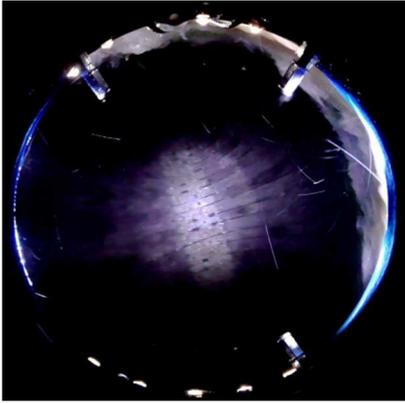
本委員会では、鉄筋配置など下水道管の構造を理解した上で、当時の調査報告書及び調査映像を再確認し（写真7.2及び写真7.3：P.83を参照のこと）、さらに他の区間の調査映像と比較するなどして、評価の妥当性を検証した。

写真 7.2 調査報告書掲載画像
(2021年度の調査、陥没箇所より下流)

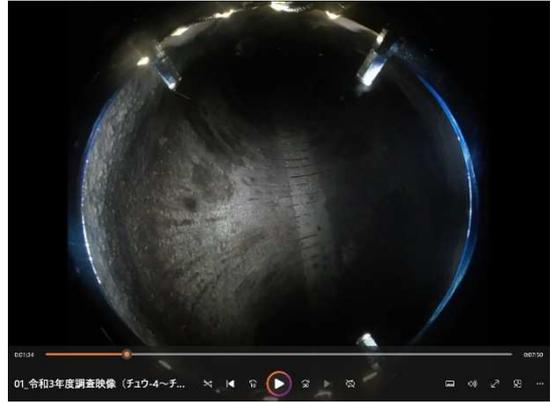
写真 7.3 調査動画から今回抽出した画像
(2021年度の調査、陥没箇所より下流)

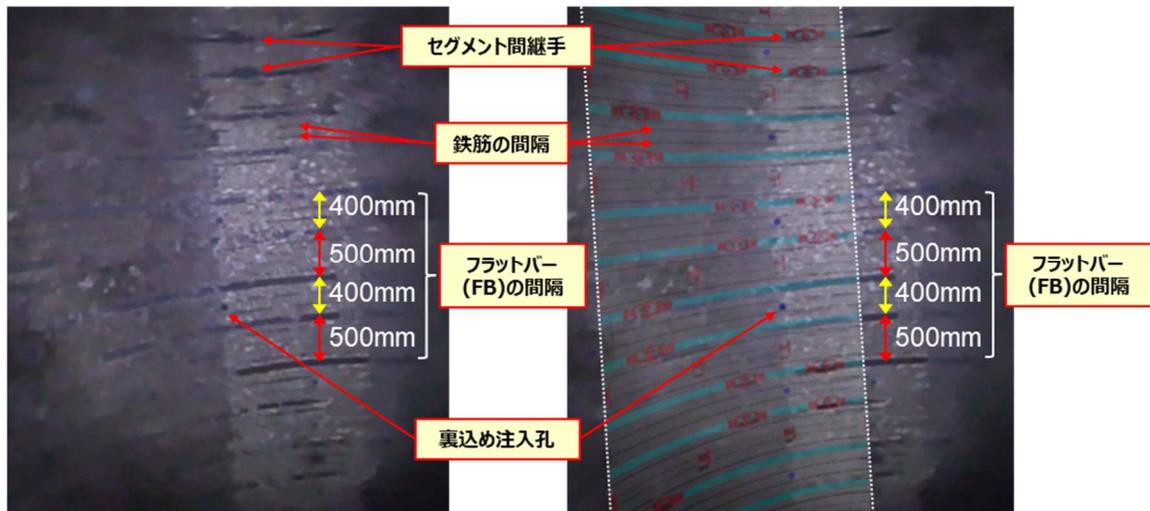
今回、シールド構造の詳細情報を認識した上で当時の調査映像を再確認した。映像では、規則的に並ぶ黒い線が確認され、施工時の構造図と重ね合わせして比較すると、黒い線の間隔と鋼材の間隔とが一致した(写真7.4及び図7.3:P.84を参照のこと)。裏込め注入孔やセグメント間継手の位置においても、それと推測されるものが確認された。また、管頂部に白い帯状のものが視認され、これは二水石膏と考えられ、コンクリートの化学的腐食の進行が認められた。一方、「ランクB」の判定根拠となる骨材露出は確認されなかった。

図 7.3 管頂部における構造図との重ね合わせ
(左：調査画像、右：鋼材配置との重ね合わせ)

これらのことから、映像で確認できる黒い線を鋼材と判断するとともに、管頂部にみられる白い帯状の部分に硫化水素によりコンクリートが劣化した二水石膏と判断し、これを鉄筋露出と解釈して「ランク A」と評価できたと考えられる。

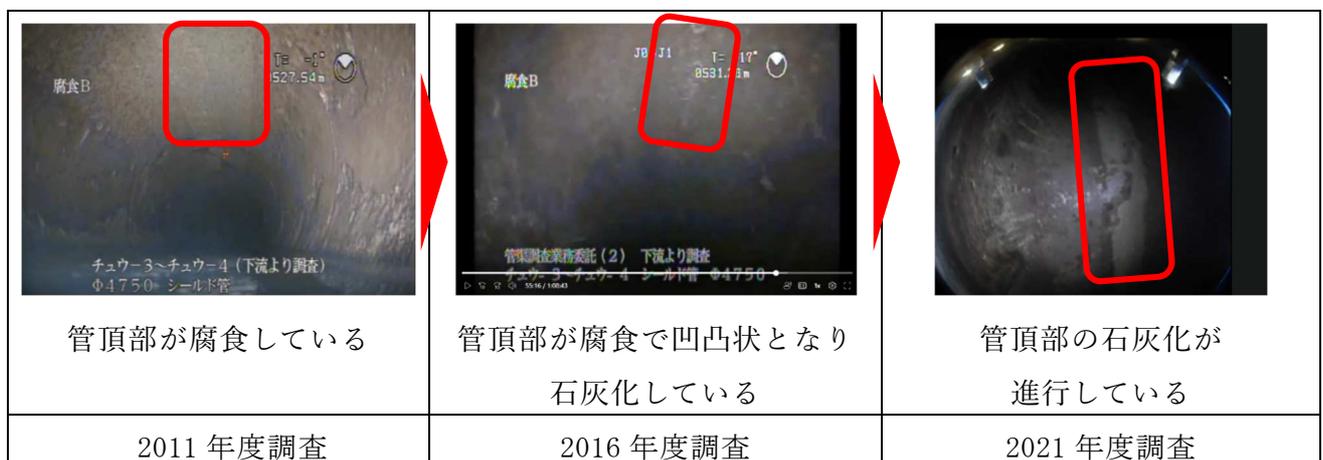
埼玉県においては、陥没箇所よりも約16km上流に位置する春日部中継ポンプ場において薬剤注入による硫化水素発生抑制対策を実施するなど、当該流域における腐食の懸念は把握されていた。また、陥没箇所の直上流のチュウ4MHにおいて1997年に防食工事が実施されていた。さらに、2021年度の調査時においては、MHにおいて腐食の進行が確認されていた。これらのことに加え、過去の調査で得られた周辺箇所の映像や、硫化水素濃度が高い環境下で腐食が進行している状況から、「要注意箇所」と判断して対応策を検討すべきであった(図7.5)。

図 7.5 過去の調査で得られた周辺箇所の映像の比較

また、陥没箇所よりも下流部の映像が取得できている箇所について、各調査年度の点検・調査映像の管頂部分を比較すると、管壁の色合いや状態が異なっていた。このことから、調査が困難な箇所においても、その周辺の映像が取得できている箇所の調査結果を、同箇所でも過去に実施した調査結果と詳細に比較することによって、化学的腐食の進行度合いが推測できた可能性がある。

○ 埼玉県は、「腐食のおそれの大きい箇所」については、点検・調査が困難な場合、その周辺の映像が取得できている箇所で過去に実施した調査結果を用い、化学的腐食の状況を比較する仕組みづくりを行うこと。

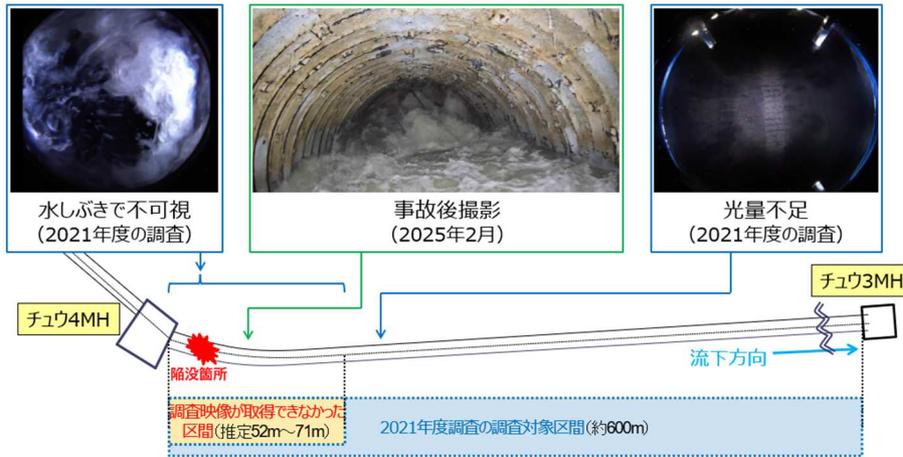
化学的腐食の判定は、埼玉県の評価基準において、判断可能な映像が取得できていない箇所があったとしても当該区間を含む MH 間で映像が取得できた箇所の状況から評価することになっており、映像が未取得もしくは不鮮明な区間について局所的対応策を検討する仕組みとなっていなかった。

2021 年度の調査では、調査機器を投入直後の約 8 秒間は流況が激しい箇所であり映像の取得ができていなかったにもかかわらず、映像が取得できた箇所の状況から当該箇所を含む MH 間全体（映像の取得ができていない箇所も含む）の腐食の評価を行っていた。なお、埼玉県では、下水道管の調査時において箇所毎に化学的腐食の状況を確認しており、1 箇所でも「ランク A」の不具合が確認されれば当該箇所を含む MH 間全体で対策を検討することとされている。

図 8.1 調査映像が取得できなかった区間

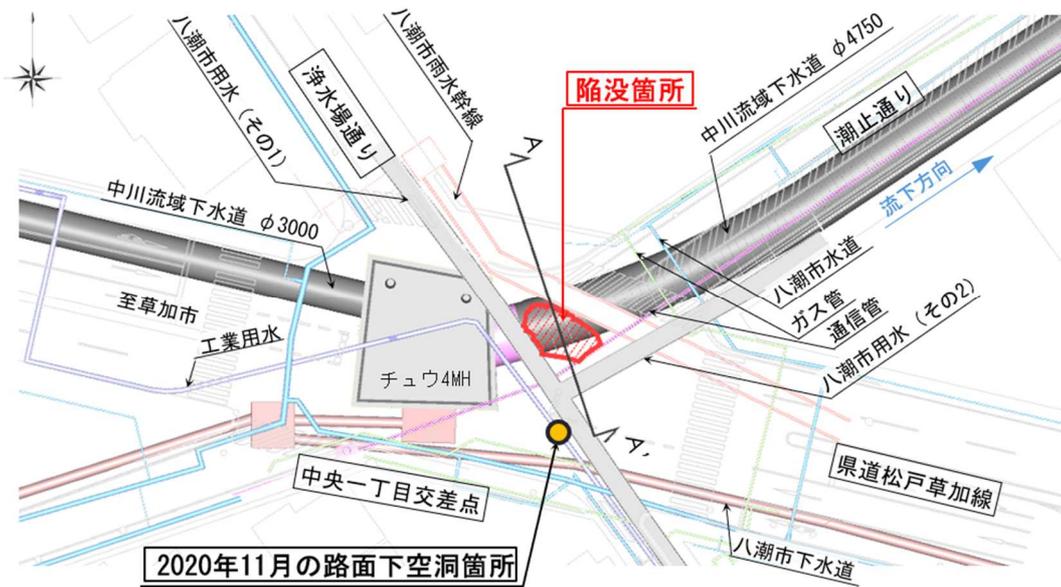
しかしながら、路面下空洞調査を2020年11月に実施し、チュウ4MH南東の図8.5の黄色丸地点では、深さ約0.7m、大きさ1.1×1.4mの空洞（2021年4月に補修済み）が見つかったが、それ以外の地中空洞は見つかっていない。この調査技術では地表面から路面下1.5m程度までの探査が限界であり、それ以深の地中深部の空洞を発見できるものではなかった。

図 8.5 路面下空洞調査箇所

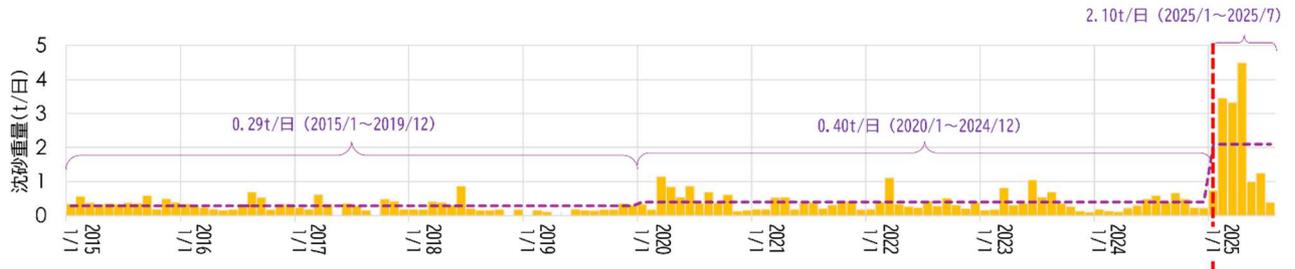
図 8.6 沈砂重量の変化 (2015年1月～2025年7月)

陥没箇所より下流に位置する処理場で観測された沈砂重量は、2015年1月～2019年12月の5年間では平均0.29t/日であったのに対し、2020年1月～2024年12月の5年間では平均0.40t/日に増加していた。今後は、沈砂重量の変化と空洞の成長との相関を明らかにすることにより、空洞の前兆を捉えられるようになる可能性がある。

- 期待される技術開発として以下の例が挙げられる。
 - ・ 下水道管内の過酷な状況下においても鮮明な映像が取得できる調査機器
 なお、近年は飛行式ドローンの性能が向上しており、活用の標準化を検討すること
 - ・ 画像を適切かつ客観的に診断する技術
 - ・ 化学的腐食を詳細に把握するための触診技術、下水道管の内径や部材の厚さを測定する技術
 - ・ 深部に位置する管背後に発生した空洞を検知できる探査技術
 - ・ 沈砂重量など下水道に関する各種データを活用した検知技術
