**八潮市で発生した
道路陥没事故に関する原因究明委員会
報告書**

概要版

2026年2月19日

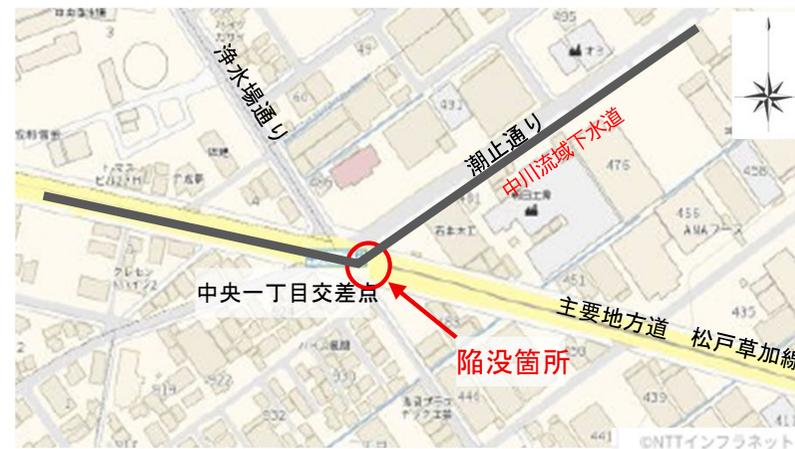
図1.1 事故の位置

- 1)日 時：2025年1月28日(火)午前9時49分頃
2)場 所：主要地方道 松戸草加線（県道54号）
中央一丁目交差点内（図1.1）

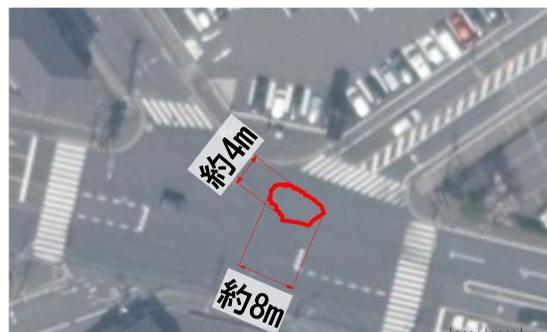
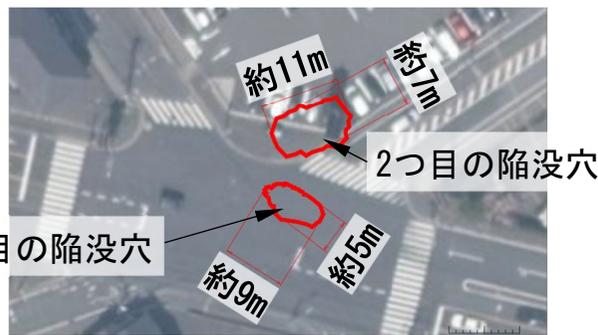
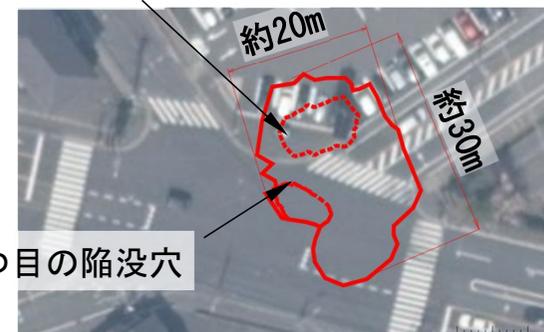
図1.2 道路陥没の拡大

最初に生じた陥没穴は開口部で長さ約8m、幅約4m、深さ約5m
2つ目の陥没穴は1月29日午前1時3分頃に発生し、長さ約11m、幅約7m、深さ約8m
1月30日午前2時37分頃には、これらの2つの陥没穴が一つに結合して長さ約30m、幅約20m、深さ約10mに拡大（図1.2）

4)事故の状況：1名乗車のトラック1台が転落
