**DIRECCIÓN GENERAL DE AERONAUTICA CIVIL
SECCION DE INVESTIGACIÓN DE ACCIDENTES
GUATEMALA, CENTRO AMERICA**

INFORME FINAL

LOCALIZACIÓN: AEROPUERTO LA AURORA, PISTA 19
CIUDAD DE GUATEMALA, GUATEMALA

AERONAVE: DC 10-30, MATRICULA F-GTDI

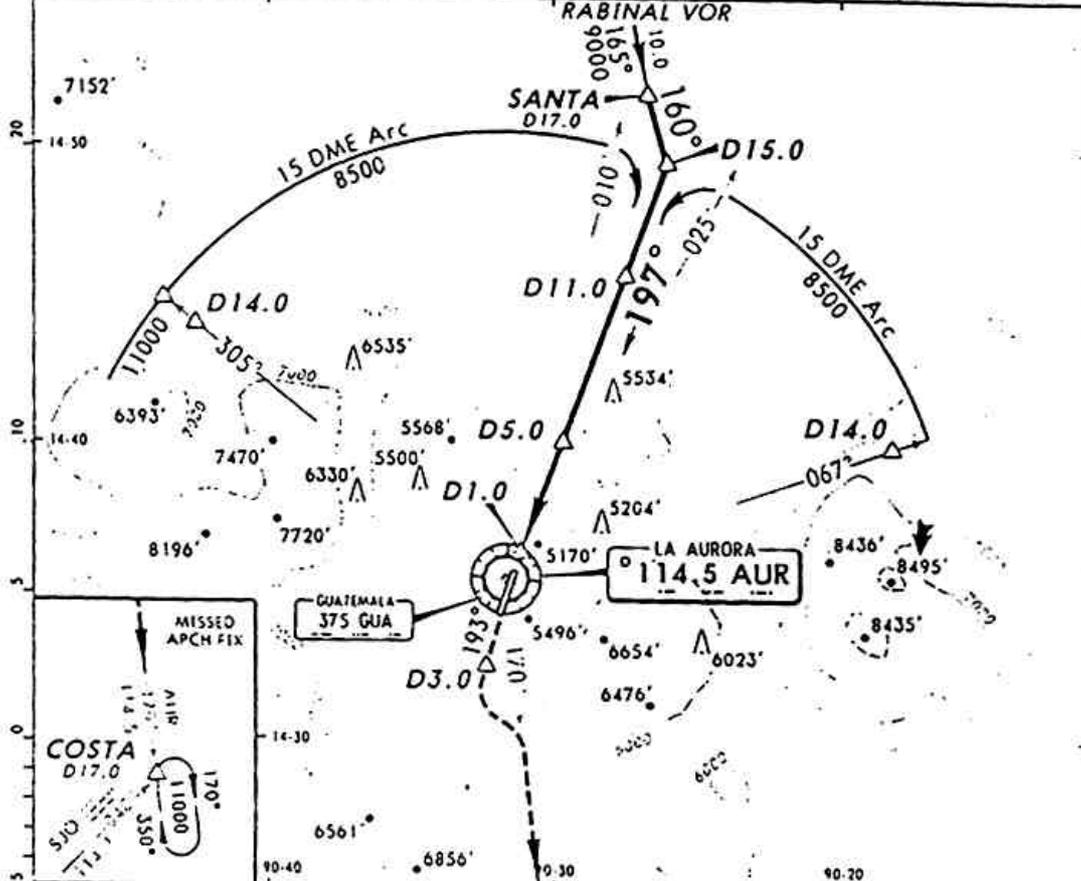
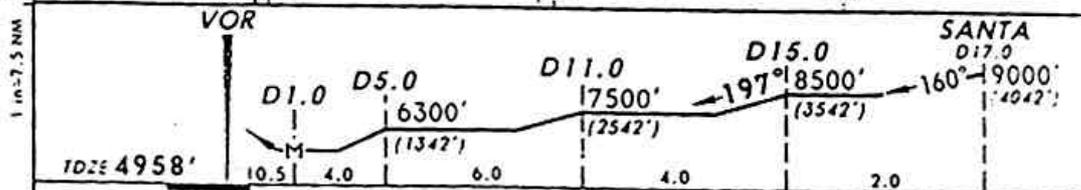
JEPPESEN GUATEMALA CITY, GUATEMALA
VOR DME Rwy 19

ATIS 114.5		AURORA Approach 119.3		AURORA Tower 118.1		Ground 121.9	
VOR AUR 114.5	Final Approach 197°	No. 1 AI	Altitude 5440' (1627')	Apt Elev 4952'	IDZE 4958'		
MISSED APCH: Climb on course of 193° until D3.0, then turn LEFT to intercept AUR VOR R-170 outbound and continue climbing until reaching 11000' at COSTA INT/D17.0 and hold. Request instructions from APP.							
Alt Set: INCHES Trans level: FL 200 Trans alt: 19000' (14042')						MSA AUR VO.

MAP of D1.0				SALS	↑ on 193° D3.0
REIL	PAPI

STRAIGHT-IN LANDING RWY 19		CEILING REQUIRED	CIRCLE-TO-LAND		
MDA/H 5440' (1627')			Not Authorized East of Rwy		
CEILING	VISIBILITY	ALS OUT	Max Kts	MDA/H	CEIL VIS
A	500' - 1		90	5520' (568')	600' - 1
B	500' - 1		120	5620' (668')	700' - 1
C	500' - 1 1/4		140	5620' (668')	700' - 1 1/4
D	500' - 1 1/2		165	5860' (908')	1000' - 3

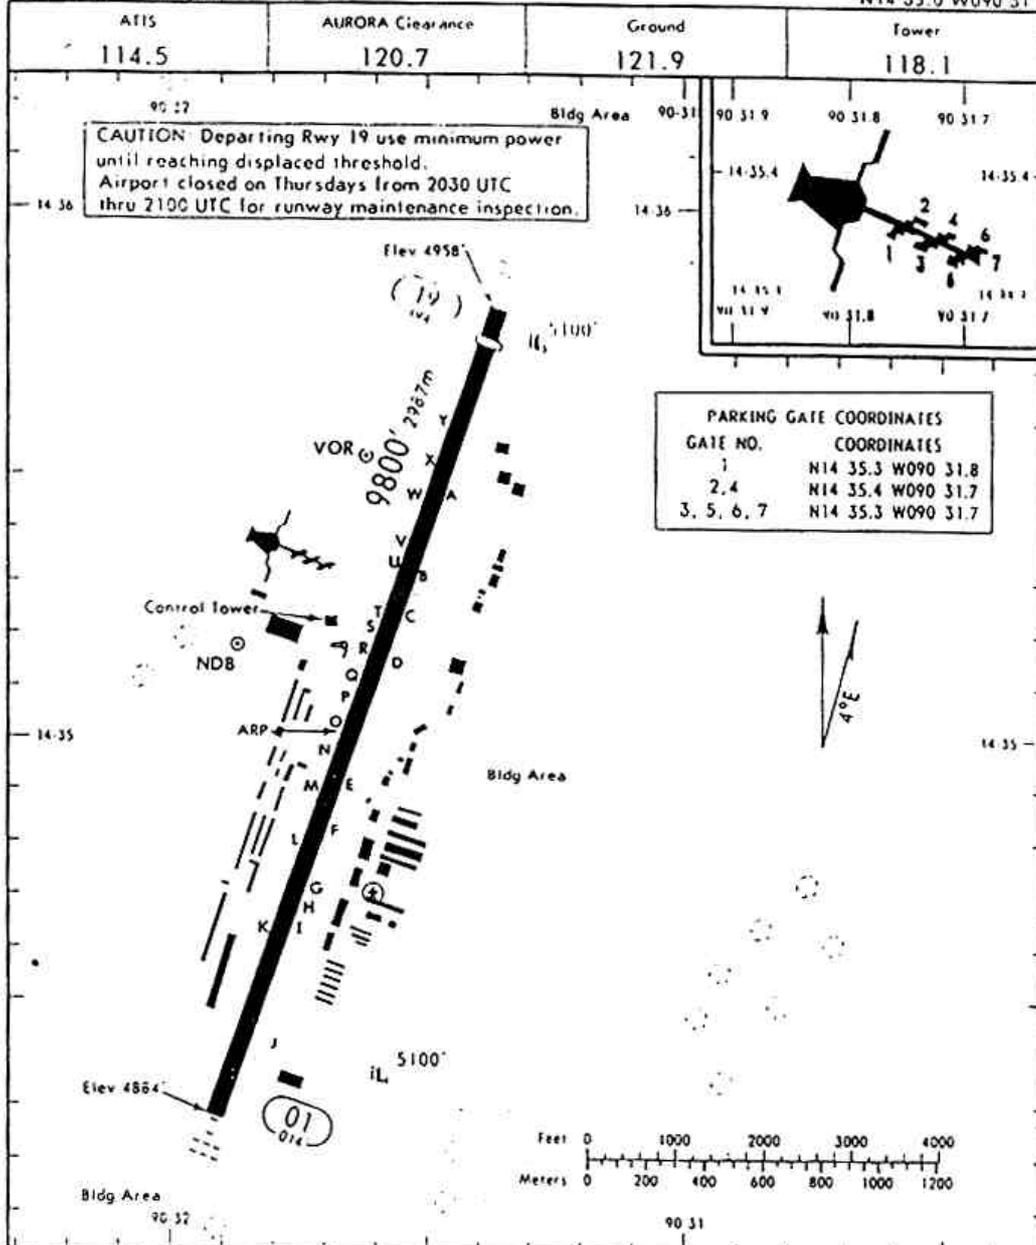
24 SEP 99 (11-1)

LA AURORA INTL
N14 35.0 W090 31.6

ADDITIONAL RUNWAY INFORMATION					
RWY	HIRL SALS REIL PAPI (angle 3.0°)	USABLE LENGTHS			WIDTH
		Threshold	Landing Beyond Glide Slope	TAKE-OFF	
01 19		9456'	2882m		197' 60m
