RAPPORT D'ENQUÊTE SUR UN ACCIDENT AÉRONAUTIQUE
A98Q0087

INCENDIE EN VOL DANS LE
LOGEMENT DU TRAIN D'ATTERRISSAGE

SWEARINGEN SA226-TC C-GQAL
EXPLOITÉ PAR PROPAIR INC.
AÉROPORT INTERNATIONAL
DE MONTRÉAL (MIRABEL)
(QUÉBEC)
LE 18 JUIN 1998

Rapport numéro A98Q0087

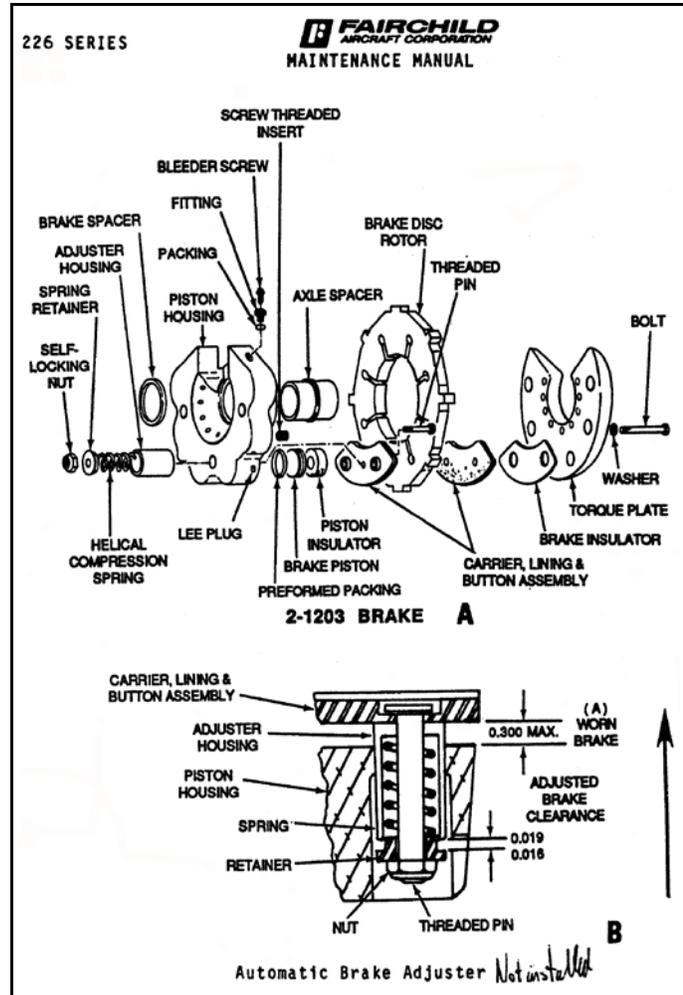
Lexique anglais-français des termes de la Figure 1

L'aéronef était muni d'ensembles de freins à disque unique fabriqués par BFGoodrich, portant le numéro de pièce 2-1203. Chaque ensemble de freinage est constitué d'une plaque de couple en alliage d'aluminium forgé reliée au carter des pistons. De part et d'autre du disque, il y a trois ensembles porte-garnitures et boutons de freins. Normalement, le réglage d'usure des ensembles porte-garnitures et boutons de freins est fait automatiquement par trois régulateurs équidistants installés dans le carter des pistons. Les régulateurs de freins assurent le jeu nécessaire entre les plaquettes et le disque. L'installation des régulateurs de freins entraîne une perte de sensibilité en augmentant la quantité de liquide requise pour remplir les freins, ce qui oblige le pilote à pomper les freins dans certaines conditions. Par conséquent, sur la plupart des avions SA226 et SA227, dont l'avion accidenté, les régulateurs de freins n'étaient pas installés. Le retrait des régulateurs de freins avait été approuvé par Fairchild et BFGoodrich.

Les freins fonctionnent par paire sur chaque train d'atterrissage; pour les actionner il faut exercer une pression sur la partie supérieure du palonnier. La pression hydraulique force les pistons à se refermer contre le disque de frein par l'intermédiaire des ensembles porte-garnitures et boutons de freins situés de part et d'autre du disque. Sans les régulateurs de freins, les ensembles porte-garnitures et boutons de freins frottent toujours sur la surface du disque. Ce frottement est léger et principalement causé par la colonne de pression qui existe dans le circuit hydraulique de freinage.

adjusted brake clearance	jeu de frein ajusté
adjuster housing	baril du régulateur
automatic brake adjuster - not installed	régulateur automatique de frein (non installé)
axle spacer	espaceur d'essieu
bleeder screw	vis de purge
bolt	boulon
brake disc rotor	disque de frein
brake insulator	isolateur de frein
brake piston	piston de frein
brake spacer	espaceur de frein
carrier, lining & button assembly	ensemble porte-garnitures et boutons de freins
fitting	cylindre de purge
helical compression spring	ressort de compression hélicoïdal
lee plug	oreille
packing	joint
preformed packing	joint torique
piston housing	carter des pistons
piston insulator	isolateur de piston
screw threaded insert	goujon fileté
self-locking nut	écrou auto-freiné
spring	ressort
spring retainer	fixateur de ressort
threaded pin	goupille filetée
torque plate	plaque de couple
washer	rondelle
worn brake	frein usé

Le carter des pistons de l'ensemble intérieur, portant le numéro de pièce 2-1203, avait été fabriqué par BFGoodrich en 1978. Le bord avant du carter des pistons a été endommagé lors de l'impact au sol. Les joints moulés (un par piston, donc six par ensemble) fabriqués en caoutchouc de Nitrile ont tous été consumés par le feu. Selon la norme MS28775-218, ce type de caoutchouc se dégrade lorsqu'il est soumis à des températures de l'ordre de 135 °C (275 °F). Le carter des pistons était muni de chemises de cylindre (manchons) en acier inoxydable pour chacune des six cavités de piston.

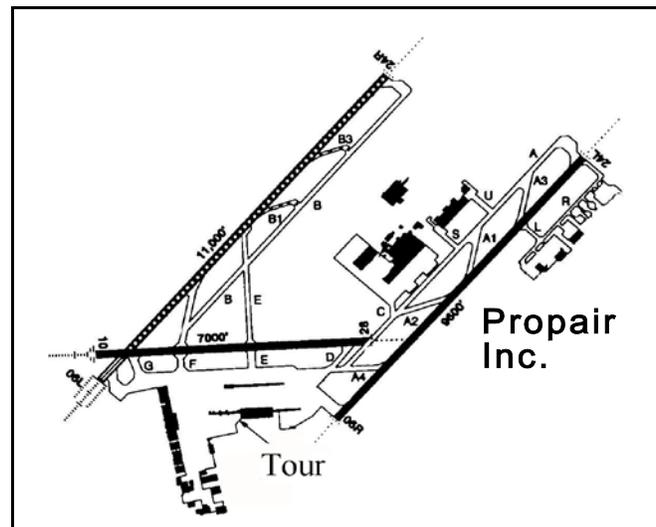
L'aéroport international de Montréal (Dorval) possède deux pistes parallèles (06/24) et une piste transversale (10/28). (Voir la Figure 2.) La piste 24L était en service pour les décollages, et tous les services de l'aéroport étaient disponibles. La piste 24L mesure 9 600 pieds de longueur. La surface des pistes et des voies de circulation était assez humide au moment du décollage du vol. Propair Inc. conduit ses activités à partir d'un hangar situé dans la section de l'aviation générale

de l'aérodrome. La distance entre le hangar de la compagnie Propair Inc. et le seuil de la piste 24L est d'environ 1 400 pieds. L'appareil a pris son envol dans la zone située entre les voies de circulation A1 et A2, se trouvant à quelque 4 090 pieds et 5 550 pieds respectivement du seuil de piste. Pour les calculs aux fins de l'enquête, on a

présumé que la distance totale comprenant la circulation au sol et la course au décollage était de 6 150 pieds.

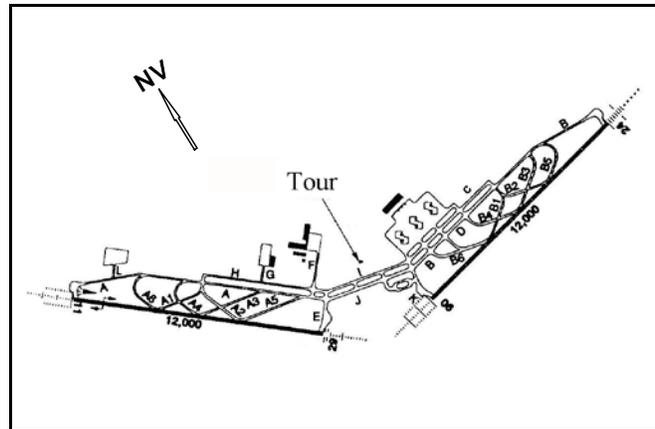
L'aéroport international de Montréal (Mirabel) possède deux pistes, la 06/24 et la 11/29. La Figure 3 montre l'orientation et la longueur des deux pistes. Les pistes 06, 11 et 24 sont desservies par des approches ILS (système d'approche aux instruments). La piste 29 est desservie par une approche alignement arrière (LOC BC). La surface des pistes et des voies de circulation était assez humide au moment de l'accident. Les deux aéroports sont exploités par les Aéroports de Montréal.
