# 16 LE PROGRAMME F-28 : LE GROUPE AUXILIAIRE DE BORD, LA LISTE D'ÉQUIPEMENT MINIMAL ET LE DILEMME AUQUEL A ÉTÉ CONFRONTÉ L'ÉQUIPAGE DU VOL 1363

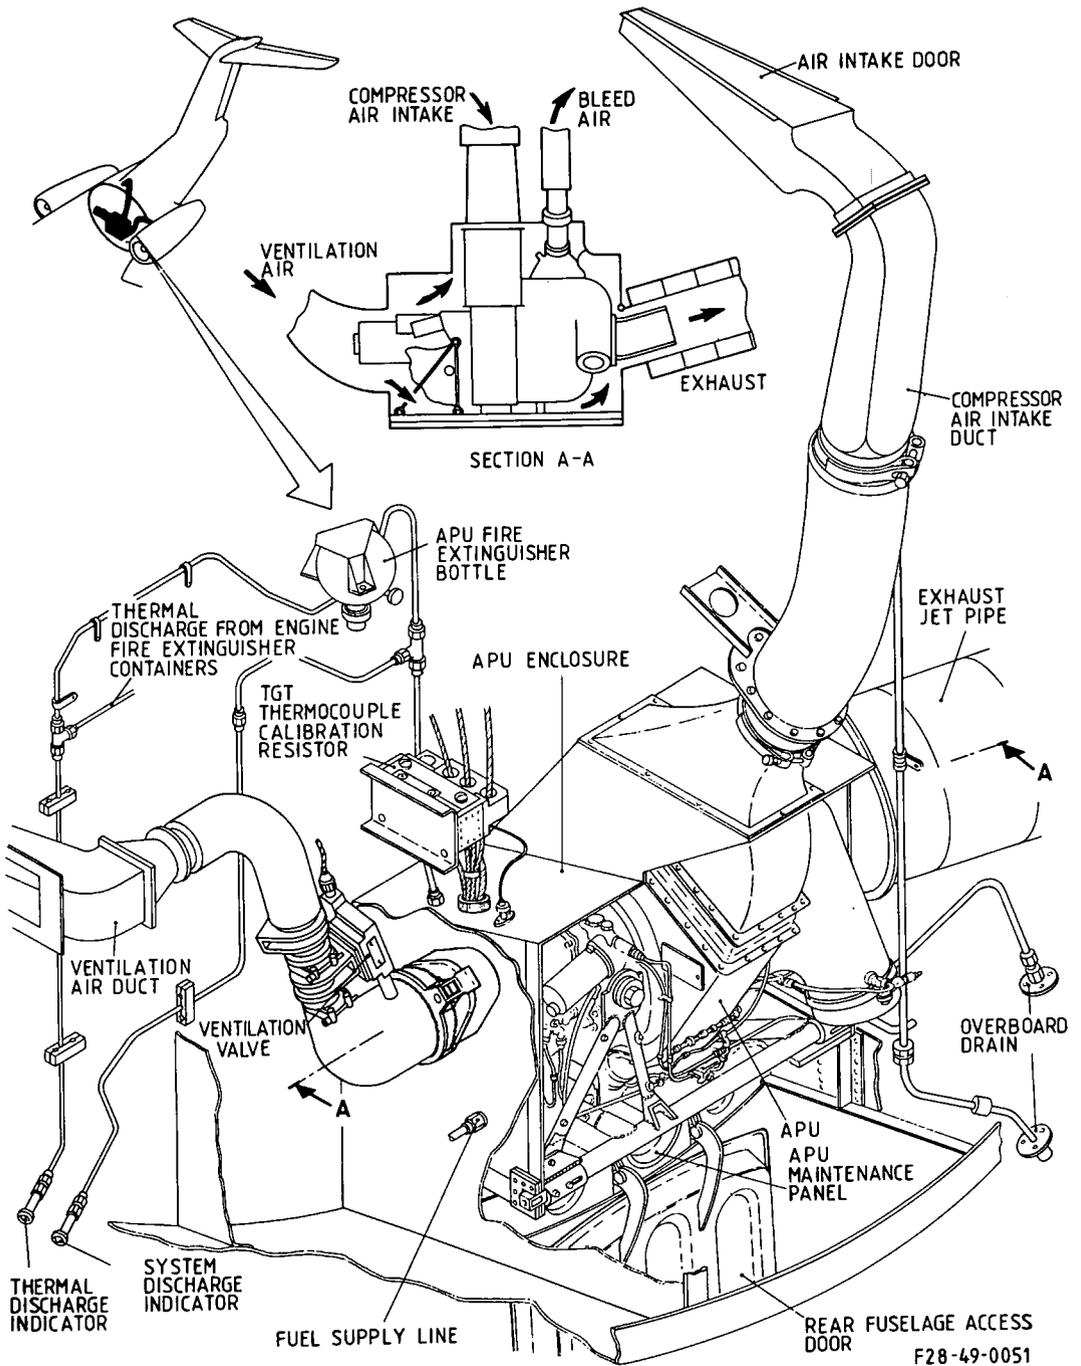
Figure 16-1 Vue en coupe de l'APU

L'APU du F-28 Mk1000 est aménagé à l'arrière du fuselage de l'avion juste derrière la cloison étanche arrière dans une enceinte ignifugée ventilée durant son fonctionnement (figure 16-1). L'APU fonctionne automatiquement et peut fonctionner sans surveillance grâce à la présence d'un dispositif d'arrêt automatique en cas de survitesse<sup>1</sup>, de faible pression d'huile ou d'incendie.

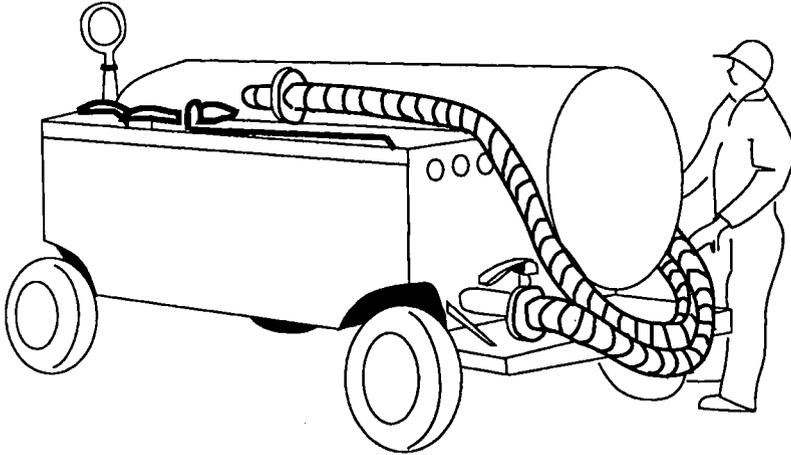
Figure 16-2 Bonbonne d'air comprimé

Il existe trois types de sources extérieures d'approvisionnement en air comprimé. En premier lieu, on peut se servir d'une bonbonne d'air comprimé (figure 16-2). Il s'agit d'une source rechargeable fréquemment utilisée aux escales éloignées où l'on a rarement besoin d'air comprimé. Une fois vide, il faut plusieurs heures pour recharger la bonbonne pour qu'elle puisse à nouveau servir à la mise en route d'un réacteur.
