# 津波を受けた7線区的主要被害と点検状況(4月4日現在)

2011年4月5日  
東日本旅客鉄道株式会社

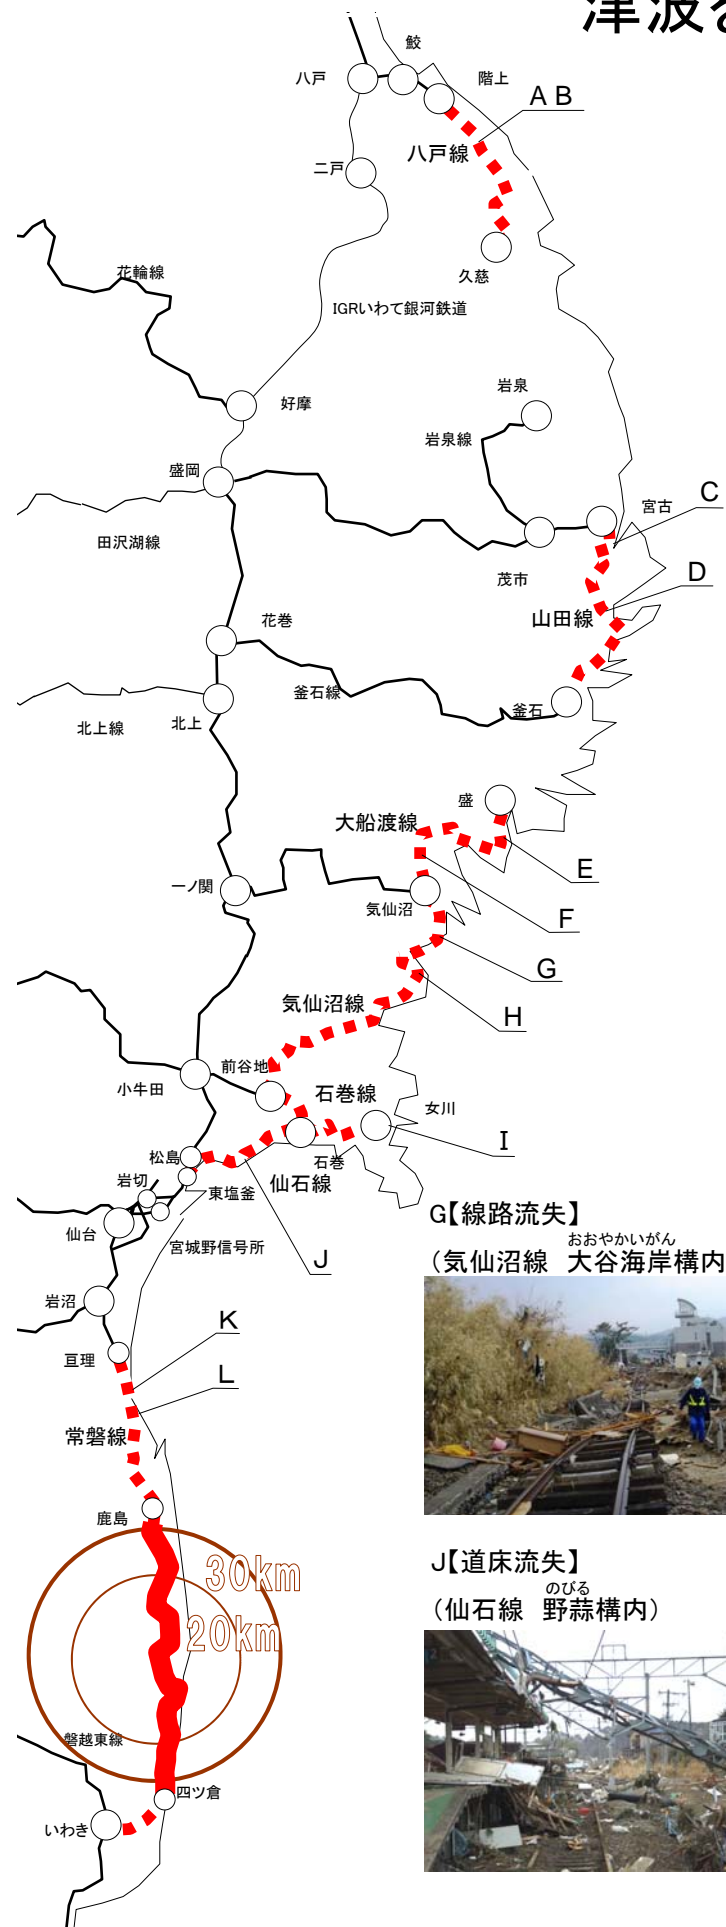
**A【橋けた流失】**  
しゆくのへ りくちゅうやぎ  
(八戸線 宿戸～陸中八木)

**B【線路流失】**  
しゆくのへ りくちゅうやぎ  
(八戸線 宿戸～陸中八木)

**C【線路流失】**  
そけい つがるいし  
(山田線 磯鶏～津軽石)

**D【橋けた流失】**  
りくちゅうやまだ おりかさ  
(山田線 陸中山田～織笠)

**E【線路流失】**  
ほそら  
(大船渡線 細浦構内)

**F【線路流失】**  
りくぜんやはぎ たけこま  
(大船渡線 陸前矢作～竹駒)

**G【線路流失】**  
おやかいかん  
(気仙沼線 大谷海岸構内)

**H【橋けた流失】**  
りくぜんこいずみ もとよし  
(気仙沼線 陸前小泉～本吉)

**I【線路流失】**  
おながわ  
(石巻線 女川構内)

**J【道床流失】**  
のびる  
(仙石線 野蒜構内)

**K【橋けた流失】**  
しんち さかもと  
(常磐線 新地～坂元)

**L【線路流失】**  
しんち  
(常磐線 新地構内)
