平成24年 3月23日(金)
国土交通省関東地方整備局
京浜河川事務所

記者発表資料

高い放射線量の確認について
多摩川河川敷のゴミより高い放射線量が確認されました。

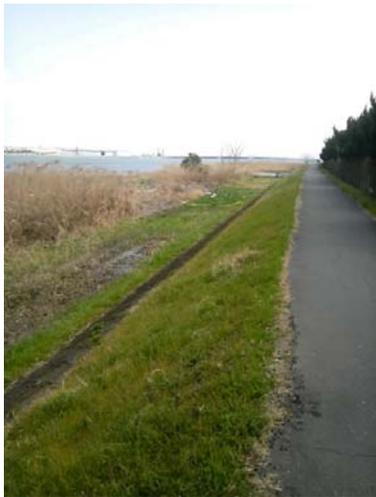
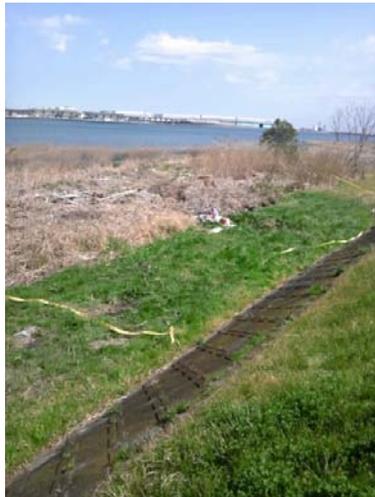
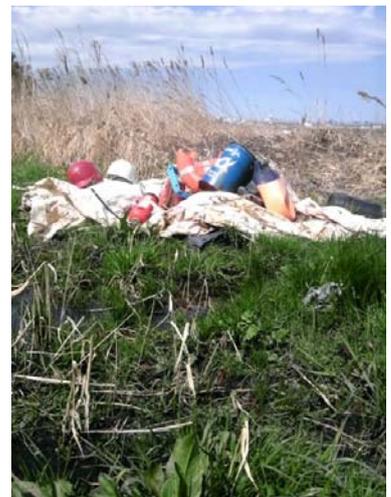
市民の方、川崎市、京浜河川事務所（河川管理者）が立ち会いのもと、現地にて放射線量の簡易測定を実施した。【※測定者：川崎市】

●測定値

2.52 μ Sv/h (対象物より直近5cmの測定値)

1.0 μ Sv/h (対象物より高さ1mの測定値)
