「平和記念資料館本館下から原爆死没者慰霊碑と原爆ドームを見通す景観」
の原爆ドーム背後の景観に関するアンケート調査結果の概要

- (1) 目的：平和記念公園の来園者を対象に、南北軸線上の眺望景観について、原爆ドームの背景としてどのような景観が望ましいと感じているかを把握し、あり方検討の参考にする。
- (2) 実施日：平成30年1月14日（日）、1月18日（木）、1月19日（金）、1月20日（土）
- (3) 実施場所：平和記念資料館本館前中央参道付近（職員による対面式アンケート）
- (4) 回答者数：220名

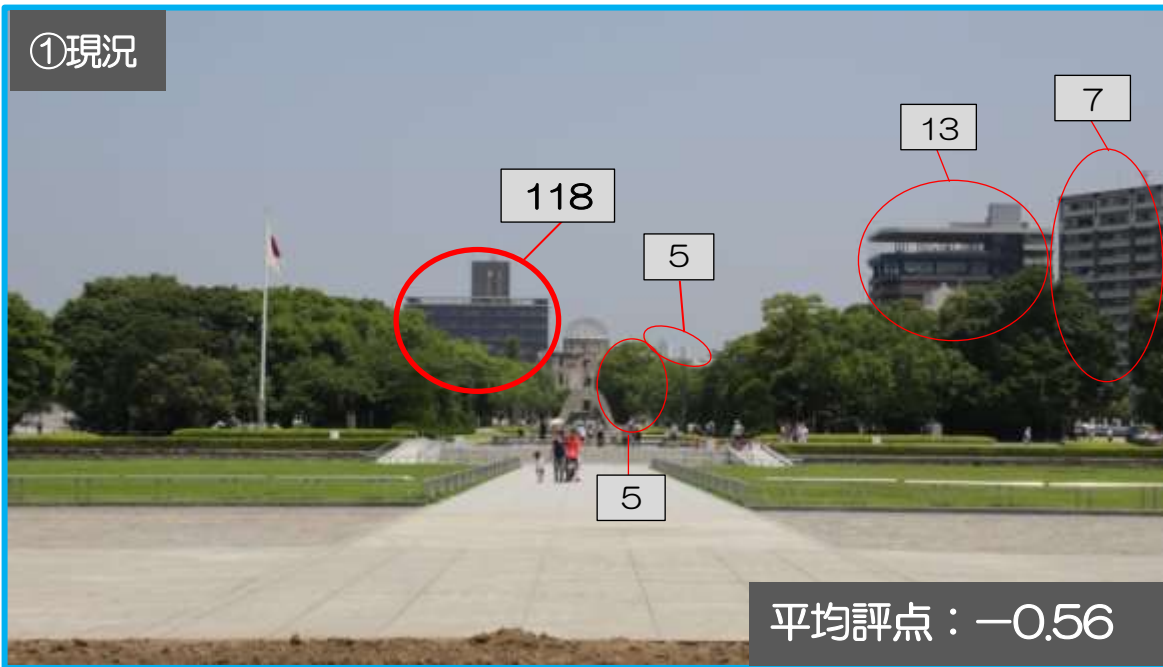
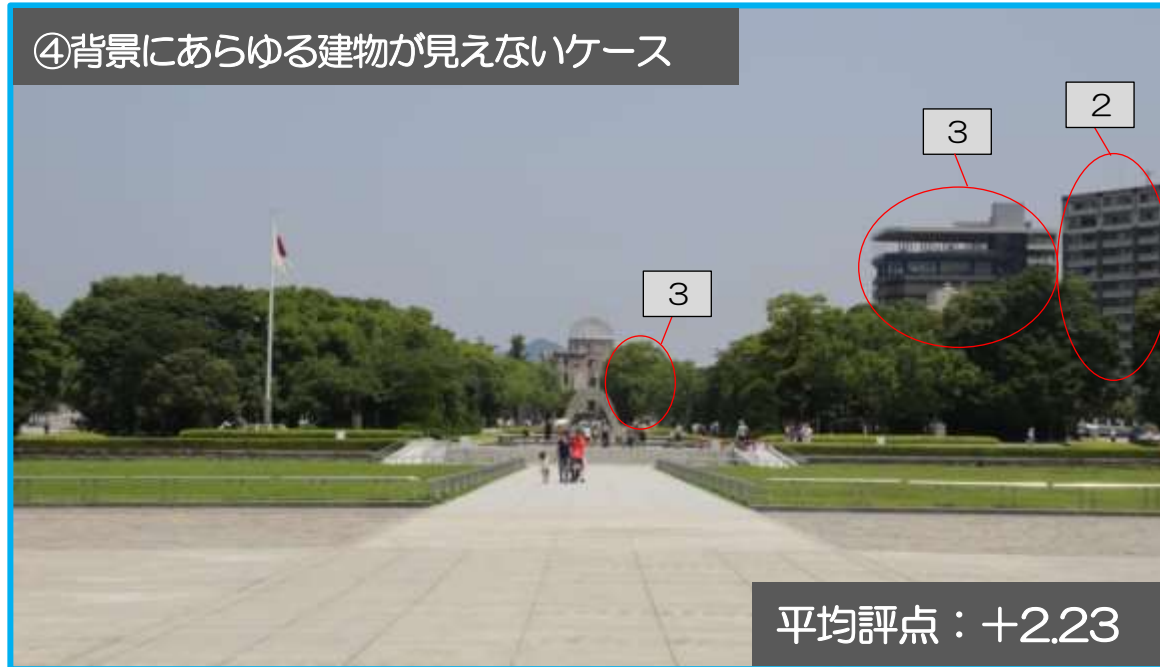
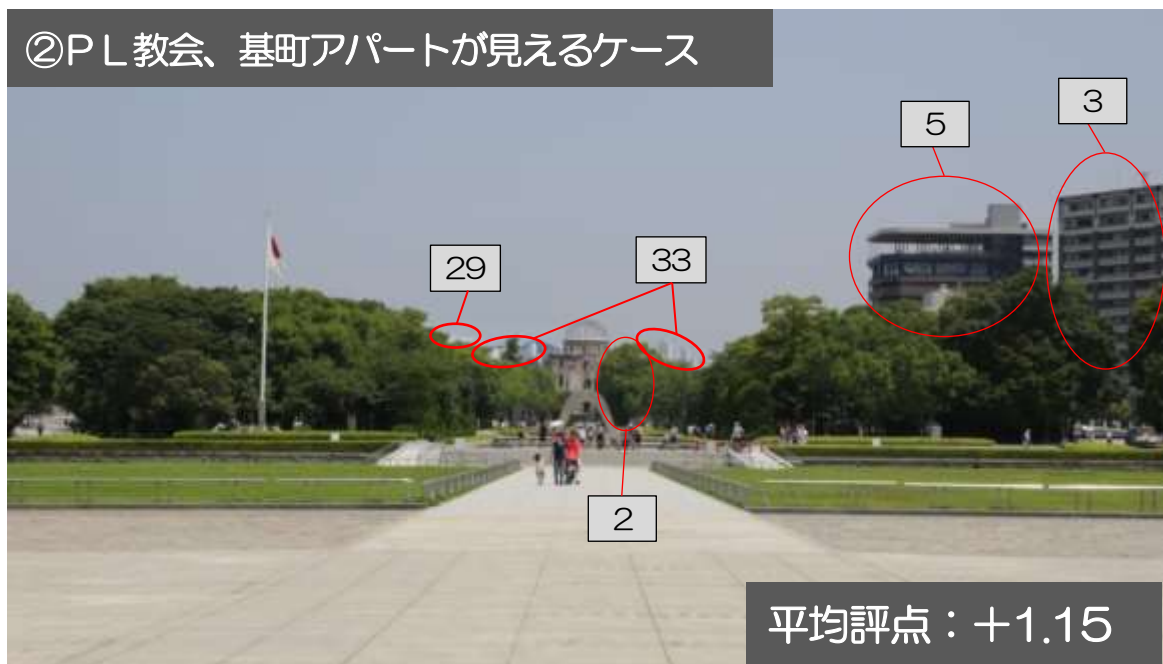
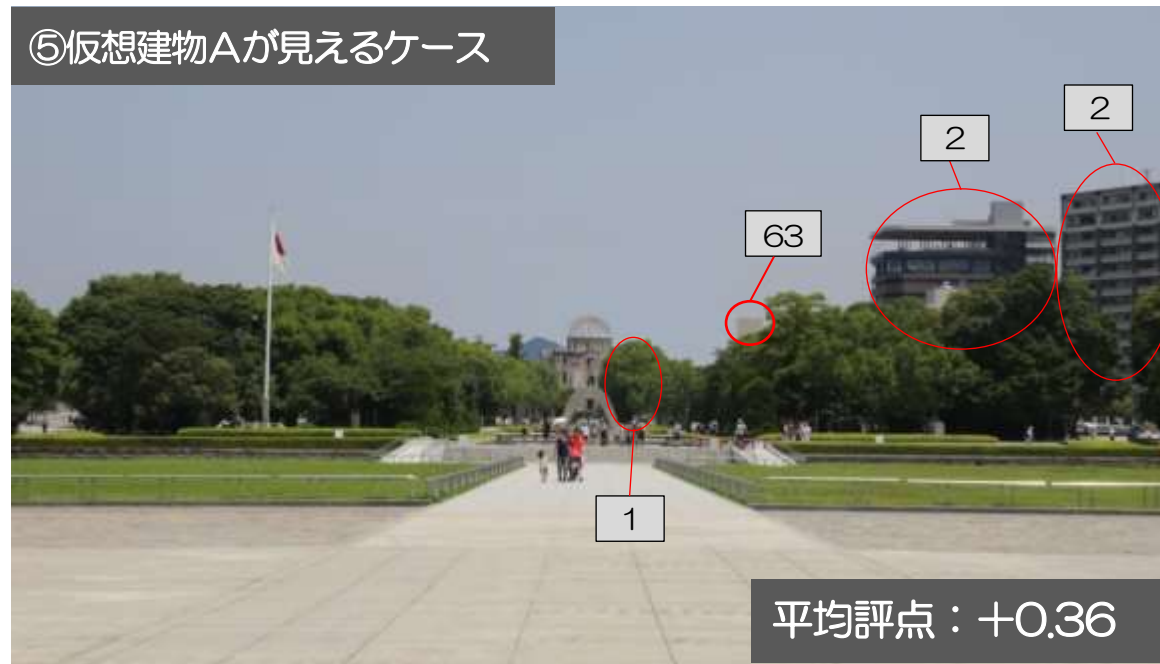
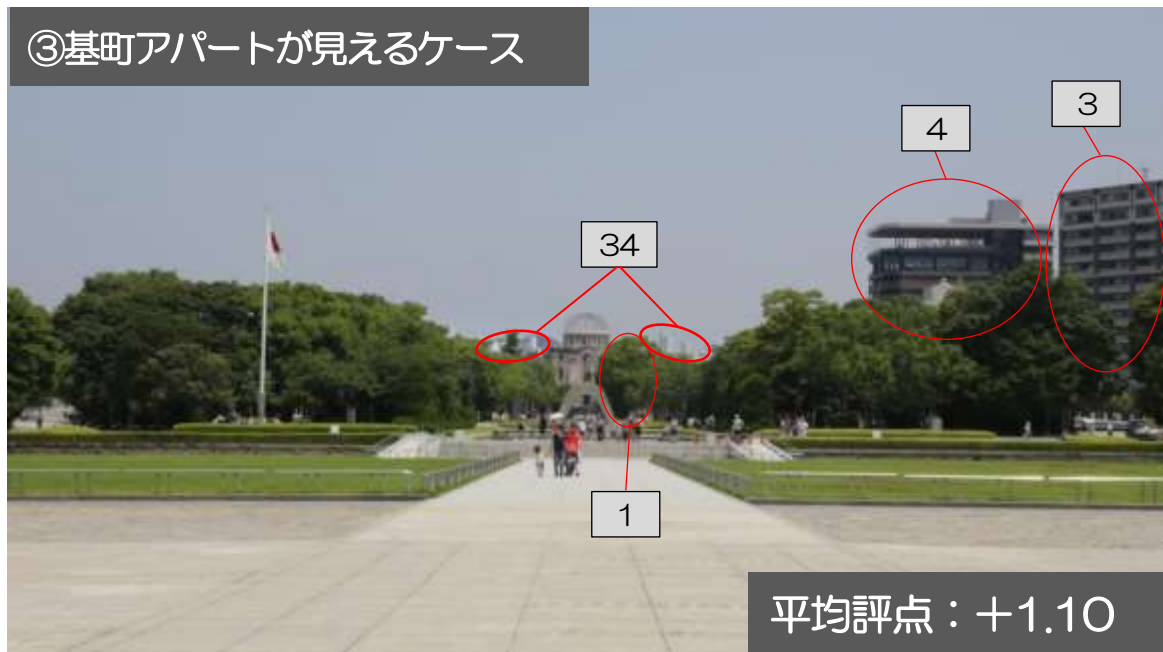
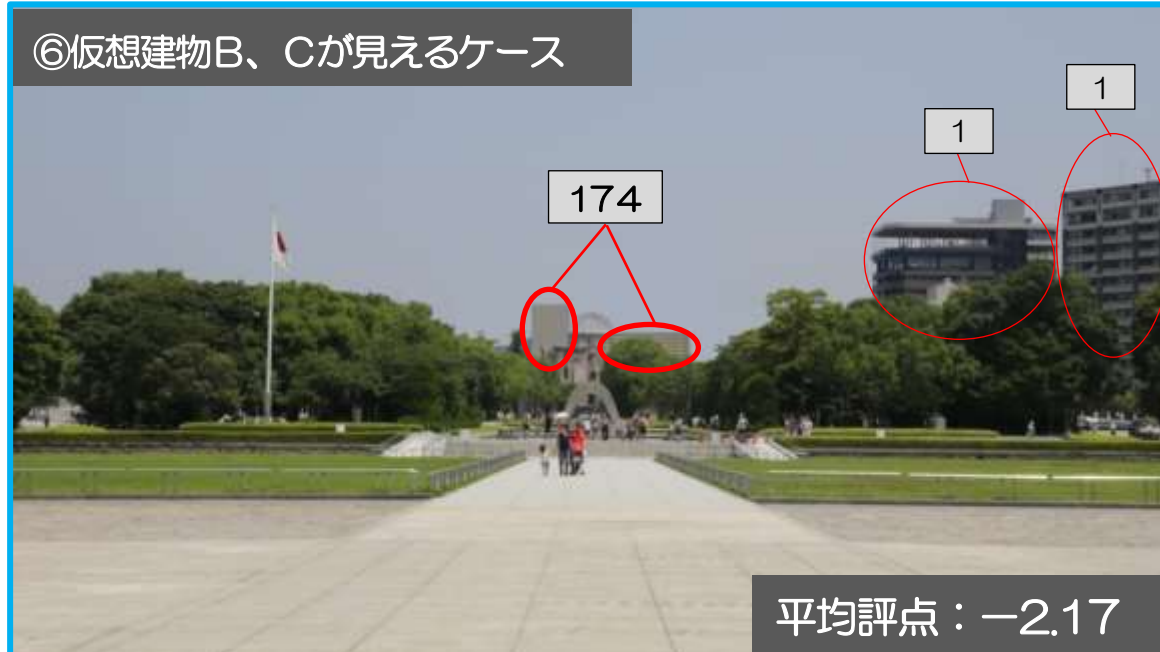
回答者数：220名
 ※「改善が必要だと思う」か、「このままでよいと思う」のどちらに感じるかを、-3から+3までの7段階の評点で数値化して評価

改善が必要だと思う			このままでよいと思う			
-3	-2	-1	0	+1	+2	+3
非常に	かなり	やや	どちらともいえない	やや	かなり	非常に

※改善が必要と思う要因として回答があったものを丸囲みし回答人数を記載

区分 【現況以外は評点の高い順】	平均評点	回答数が最も多かった 改善要因（回答数）	回答数が最も多かった改善要因の主な理由 （回答数）
①現況	-0.56	商工会議所（118）	存在感があり目立つ（21）、位置がドームに近い（15）、大きさ、高さ（6）、色（5）
②PL教会、基町アパートが見えるケース	+1.15	基町アパート（33）	建物がないほうがよい（5）、色（2）
③基町アパートが見えるケース	+1.10	基町アパート（34）	建物がないほうがよい（8）、色（2）
④背景にあらゆる建物が見えないケース	+2.23	おりづるタワー（3）	大きな建物がないほうがよい（1）
⑤仮想建物Aが見えるケース	+0.36	仮想建物A（63）	新たに見えてくる建物がないほうがよい（12）、ドームの存在感が薄れる（5）、色（3）
⑥仮想建物B、Cが見えるケース	-2.17	仮想建物B、C（174）	ドームに被るため存在感が薄れる（52）、色（23）、新たに見えてくる建物がないほうがよい（7）
