## 4. 地震に対する取組み

### (1) 東日本大震災による被害状況

#### ＜東北新幹線の地上設備の主な被害状況＞

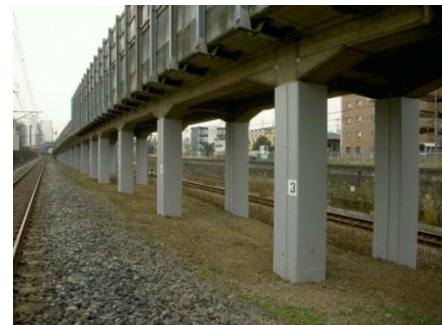
鋼板巻きによる高架橋柱の耐震補強

現在は、新幹線と在来線の南関東・仙台エリア等の曲げ破壊先行型高架橋柱のうち、強い地震動で被害の生じるおそれのある高架橋柱の補強、および在来線その他エリアの一部の線区で、せん断破壊先行型の高架橋柱、橋脚の補強を実施しています。

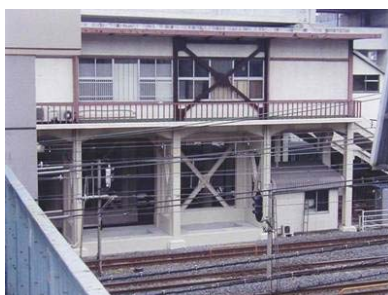
鉄骨ブレースによる補強

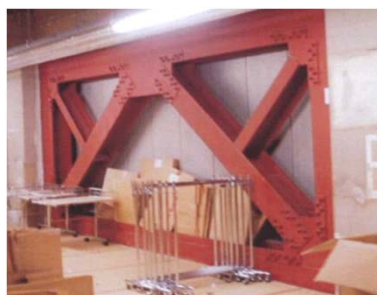
鋼板巻きによる柱の補強

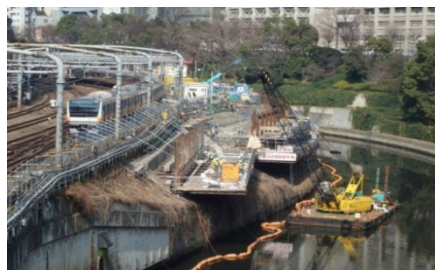
盛土の耐震補強

東日本大震災を踏まえ、首都直下地震に備えて、山手線、中央線など9線区（約220km）内の盛土、切取、レンガアーチ高架橋等の耐震補強を推進するとともに、これまでも取り組んできた橋脚の耐震補強を前倒しして実施していきます。

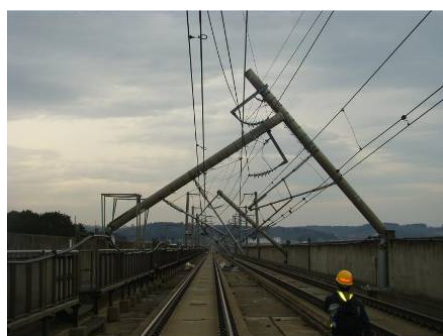
【電化柱の補強・門型化】

東日本大震災で損傷した電化柱についても、新幹線で約2,300本を対象に耐震補強を実施しています。在来線では2013年度までに対象となる16本を完了しています。

東日本大震災による電化柱の損傷例と補強イメージ

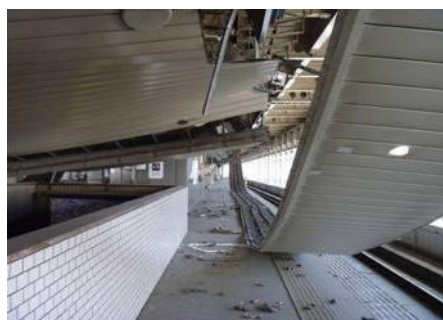
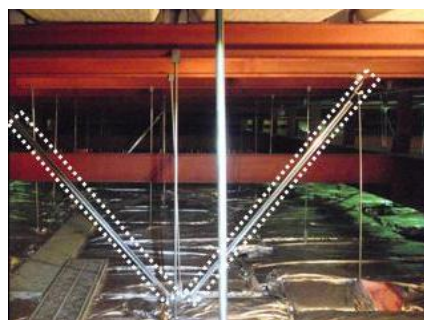
また、駅・ホームの天井（約560駅）・壁（約60駅）の落下防止対策を実施していきます。

東日本大震災による天井材の落下と斜材による補強イメージ

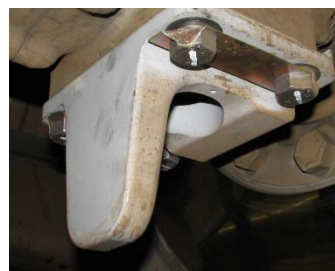
#### 逸脱防止ガイド

台車に逆L型をした車両ガイド機構を設置し、車両が脱線した場合は、ガイド機構により車輪が一定以上横方向に移動することを防止します。2008年8月にすべての新幹線に設置が完了しております。
