浜岡原子力発電所 3号機 補助建屋 3階における 計算機筐体からの火花の確認について

2014年1月22日

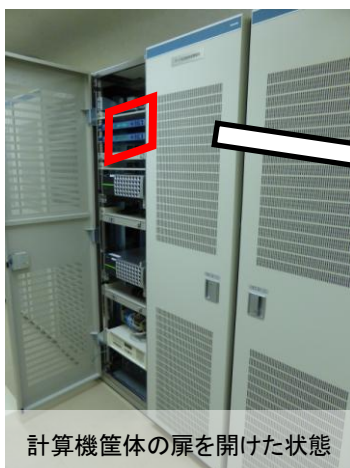
計算機筐体の扉を開けた状態

計算機の外観

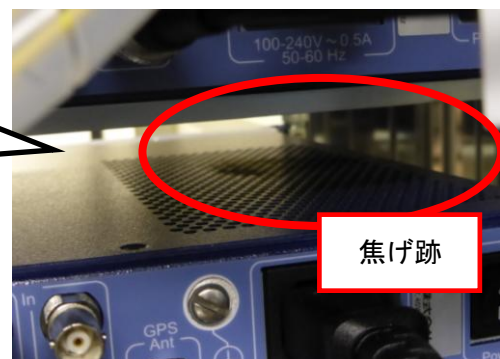
発生場所	3号機（施設定期検査中） 補助建屋 3階 プロセス計算機室(放射線管理区域外)
発生年月日	2014年1月21日
発生時の状況	<p>2014年1月21日16時47分、補助建屋3階のプロセス計算機室に設置されているプロセス計算機(※)の故障ランプが、中央制御室に点灯しました。</p> <p>これを受け、当社運転員が計算機室内を確認していたところ、17時3分に計算機筐体の内部に火花を確認しました。また、計算機の扉を開けたところ、内部の時刻同期装置に焦げ跡を確認しました。火花は継続的に発生しておらず、火災報知器の作動はありません。</p> <p>当該装置は、プラントのデータ収集計算機の時刻補正をおこなう装置であり、プラントの監視、制御に用いるものではありません。</p> <p><状況></p> <p>1月21日16時47分 計算機の故障ランプが点灯 17時1分 計算機室内の確認中に異音を確認 17時3分 火花を確認 17時20分 消防署に本件事象の内容を連絡</p> <p>なお、火花が発生した原因を今後調査していくこととし、当該装置を計算機筐体から取り外しております。</p> <p>本件事象は放射性物質の放出にかかわる事象ではありません。</p>
お知らせ基準	本情報は、運転情報「表2-20 その他の事象であって、公表が望ましいと判断したもの。」に該当します。

時刻同期装置に確認された焦げ
