# 航空器失事調查報告

ASC-AAR-00-11-001

立榮航空公司B7 873班機

於花蓮機場落地滾行時客艙爆炸失火

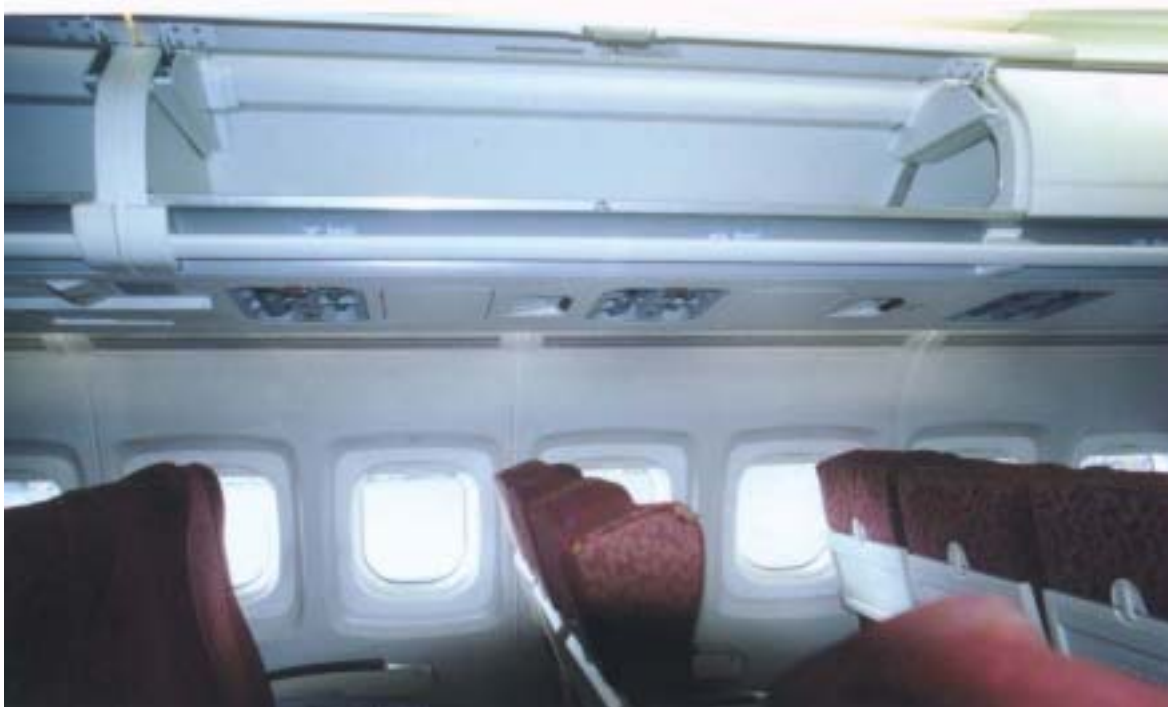
圖1.12-6 同型機客艙、置物箱實體圖

參考圖1.12-6同型機相對位置之實體照片，可比對破裂口處位置為座艙3-7排（編配無第4排）之置物箱。置物箱為玻璃纖維強化樹脂材質，長577.2公分、寬57.4公分、高37.0公分，採懸吊式以上下突耳（Lug）與縱貫機身之軌道（Rack）相接。其上為電氣線束，負荷量較大者為廚房用電（Galley Power）。其側有環控管2條，口徑較粗者為空調導管（Conditioned Air Duct），由機身側壁出氣；較細者為冷氣管（Cold Air），由座位上方，置物箱底板壁內之客服組件（Passenger Service Unit, PSU）出風口（Gasper）出氣。整個置物箱及周邊懸吊結構均因爆裂而受損。圖1.12-7為空調導管破損外觀，其上留有大片自下向上燒灼之痕跡。

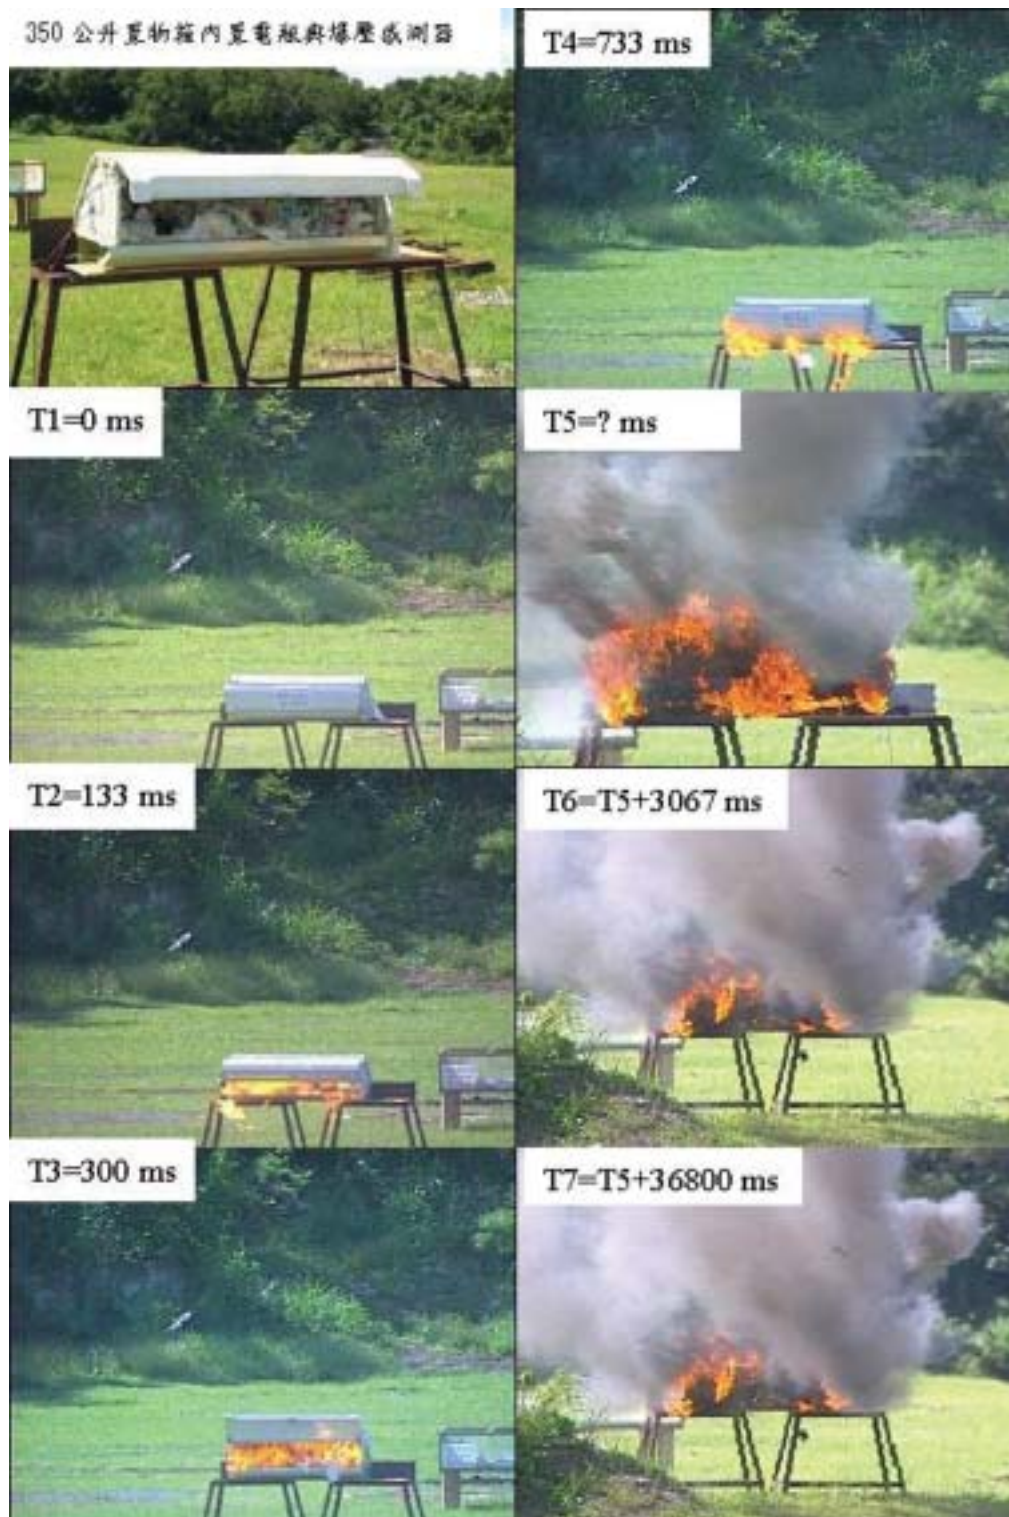
照片九. 350 公升模擬置物箱正式試驗

波音727飛機機艙置物箱內殼，容積約350升，其箱門上方有一條寬約十公分的缺口，左右則有一條寬約三公分的缺口，而其箱門僅藉中央部位一機械式彈簧扣環扣住，為防止油氣嚴重洩漏，缺口部份均以灰色膠布密封，但因灰色膠布不夠寬，無法像木製置物箱般緊密完全密封。直接將電池放在置物箱內，鋪報紙後再均勻散灑約3公升汽油，並放置裝有半瓶汽油之漂白水半瓶，如照片

試驗結果：第一次試驗12V電池因電源線沒有接妥，無起動，第二次接妥電源線後，12V電池火花產生裝置順利起動，0.5mm單股線熔融亦斷成兩截。瞬間置物箱有氣爆產生但並無將艙門打開，火苗很快就熄滅了。第三次再次接妥電源線後，12V電池火花產生裝置順利起動，0.5mm單股線熔融亦斷成兩截。瞬間置物箱有氣爆產生並將艙門打開，有新鮮氧氣補充後火苗繼續蔓延，並引發二次氣爆，置物箱引起大火燃燒，但氣爆爆壓能量，尚無法破壞置物箱結構，起爆之時間程序如照片九.所示，爆壓量測結果如圖七.所示。
