資料59-1
科学技術・学術審議会
研究開発・評価分科会
宇宙開発利用部会
調査・安全小委員会(第59回)
R8.1.20

H3ロケット8号機 打上げ失敗原因究明状況

2026年1月20日
宇宙航空研究開発機構

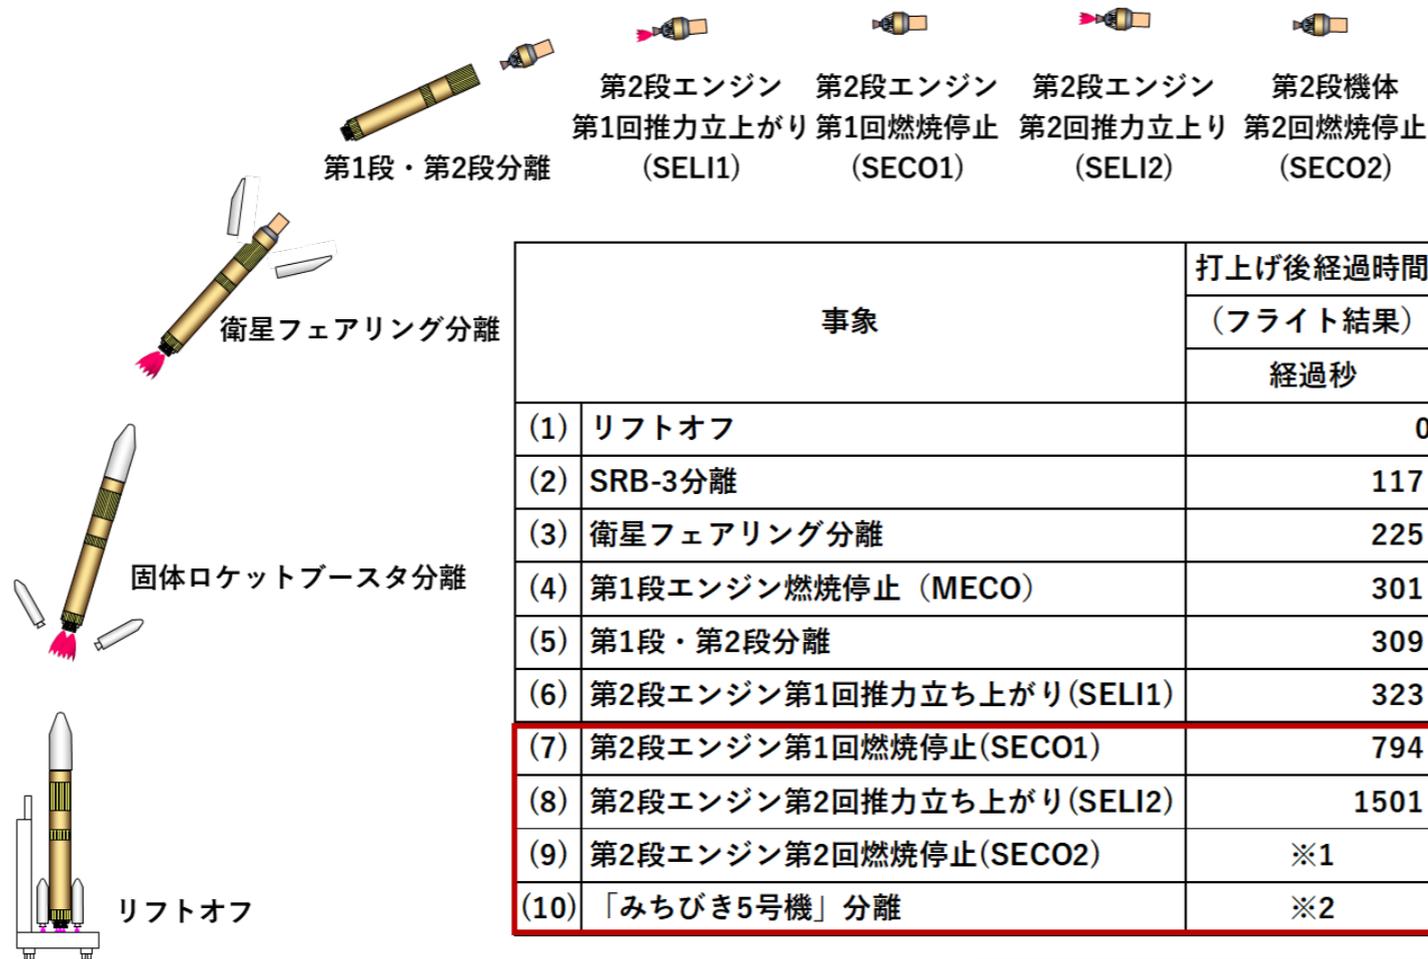
- 2025年12月22日10時51分30秒（日本標準時）に、H3ロケット8号機を打ち上げた。第2段エンジン第1回燃焼終了時には所定の地球周回軌道に投入した。
- 第2段エンジン第2回燃焼が正常に立ち上がらず早期に停止したことから、予定した軌道に「みちびき5号機」を投入することができず、打上げに失敗した。

予測値と異なる作動結果

※1 第2段エンジン第2回燃焼は正常に立ち上がらなかったため、正常なSECO2検知に至っていない

※2 衛星分離については2段機体から分離信号が送出されたが、分離スイッチによる分離検知はされていない

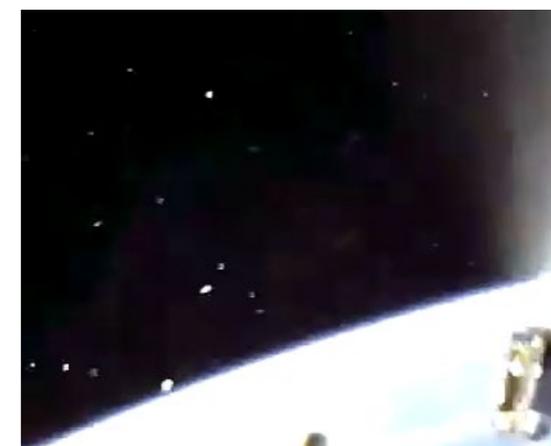
- 第1段・第2段分離時の映像に衛星らしき物体が映っている。
- 第2段エンジンの第1回燃焼は推力が20～35%低かったにも関わらず、燃焼時間は5%程度長いだけで所定のパーキング軌道（最終軌道投入前の中間的な軌道）に到達しているが、これは**第2段エンジンの燃焼開始時には衛星がなく軽い状態であったと仮定すると説明できる**。このことと映像の情報を合わせると、**第1段・第2段分離時点では衛星が離脱していたと考えるのが妥当である**。したがって、衛星は第1段と同様に第1段落下予想区域内に落下していると考えられ、被害に関する報告などは確認されていない。
- P12に示す通り、衛星分離部のテレメトリ項目（加速度、温度）は、第1段エンジン停止までは正常に取得できており、その後、衛星がロケットから離れたと考えられる第1段・第2段分離時点で断線を示していることから、**衛星搭載構造の一部が衛星側に付いたままの状態**でロケットから離脱したと考えられる。衛星分離部と衛星間にある分離スイッチに繋がるラインも同じ時点で断線したと考えられるが、これが断線した場合には、衛星が非分離状態であることを示す仕様となっており、**分離検知がなされていない事実とも整合する**。

上記の異常な事象は、**衛星フェアリング分離開始直後の異常な加速度発生時に、衛星搭載構造に損傷が発生したことが起点**となり生じたと推定しており、P13以降に、この詳細評価を示す。

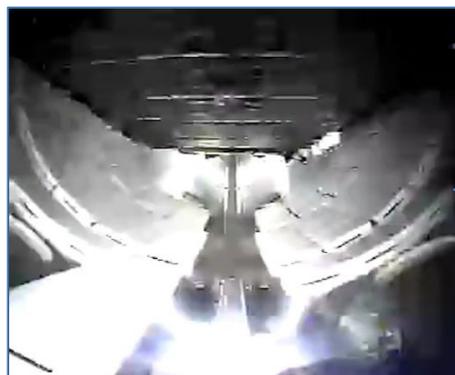
衛星のパネルが外れている

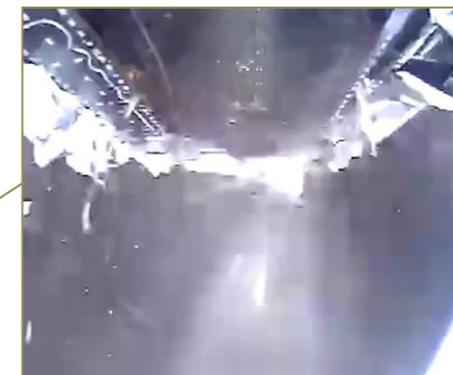
白飛びが継続

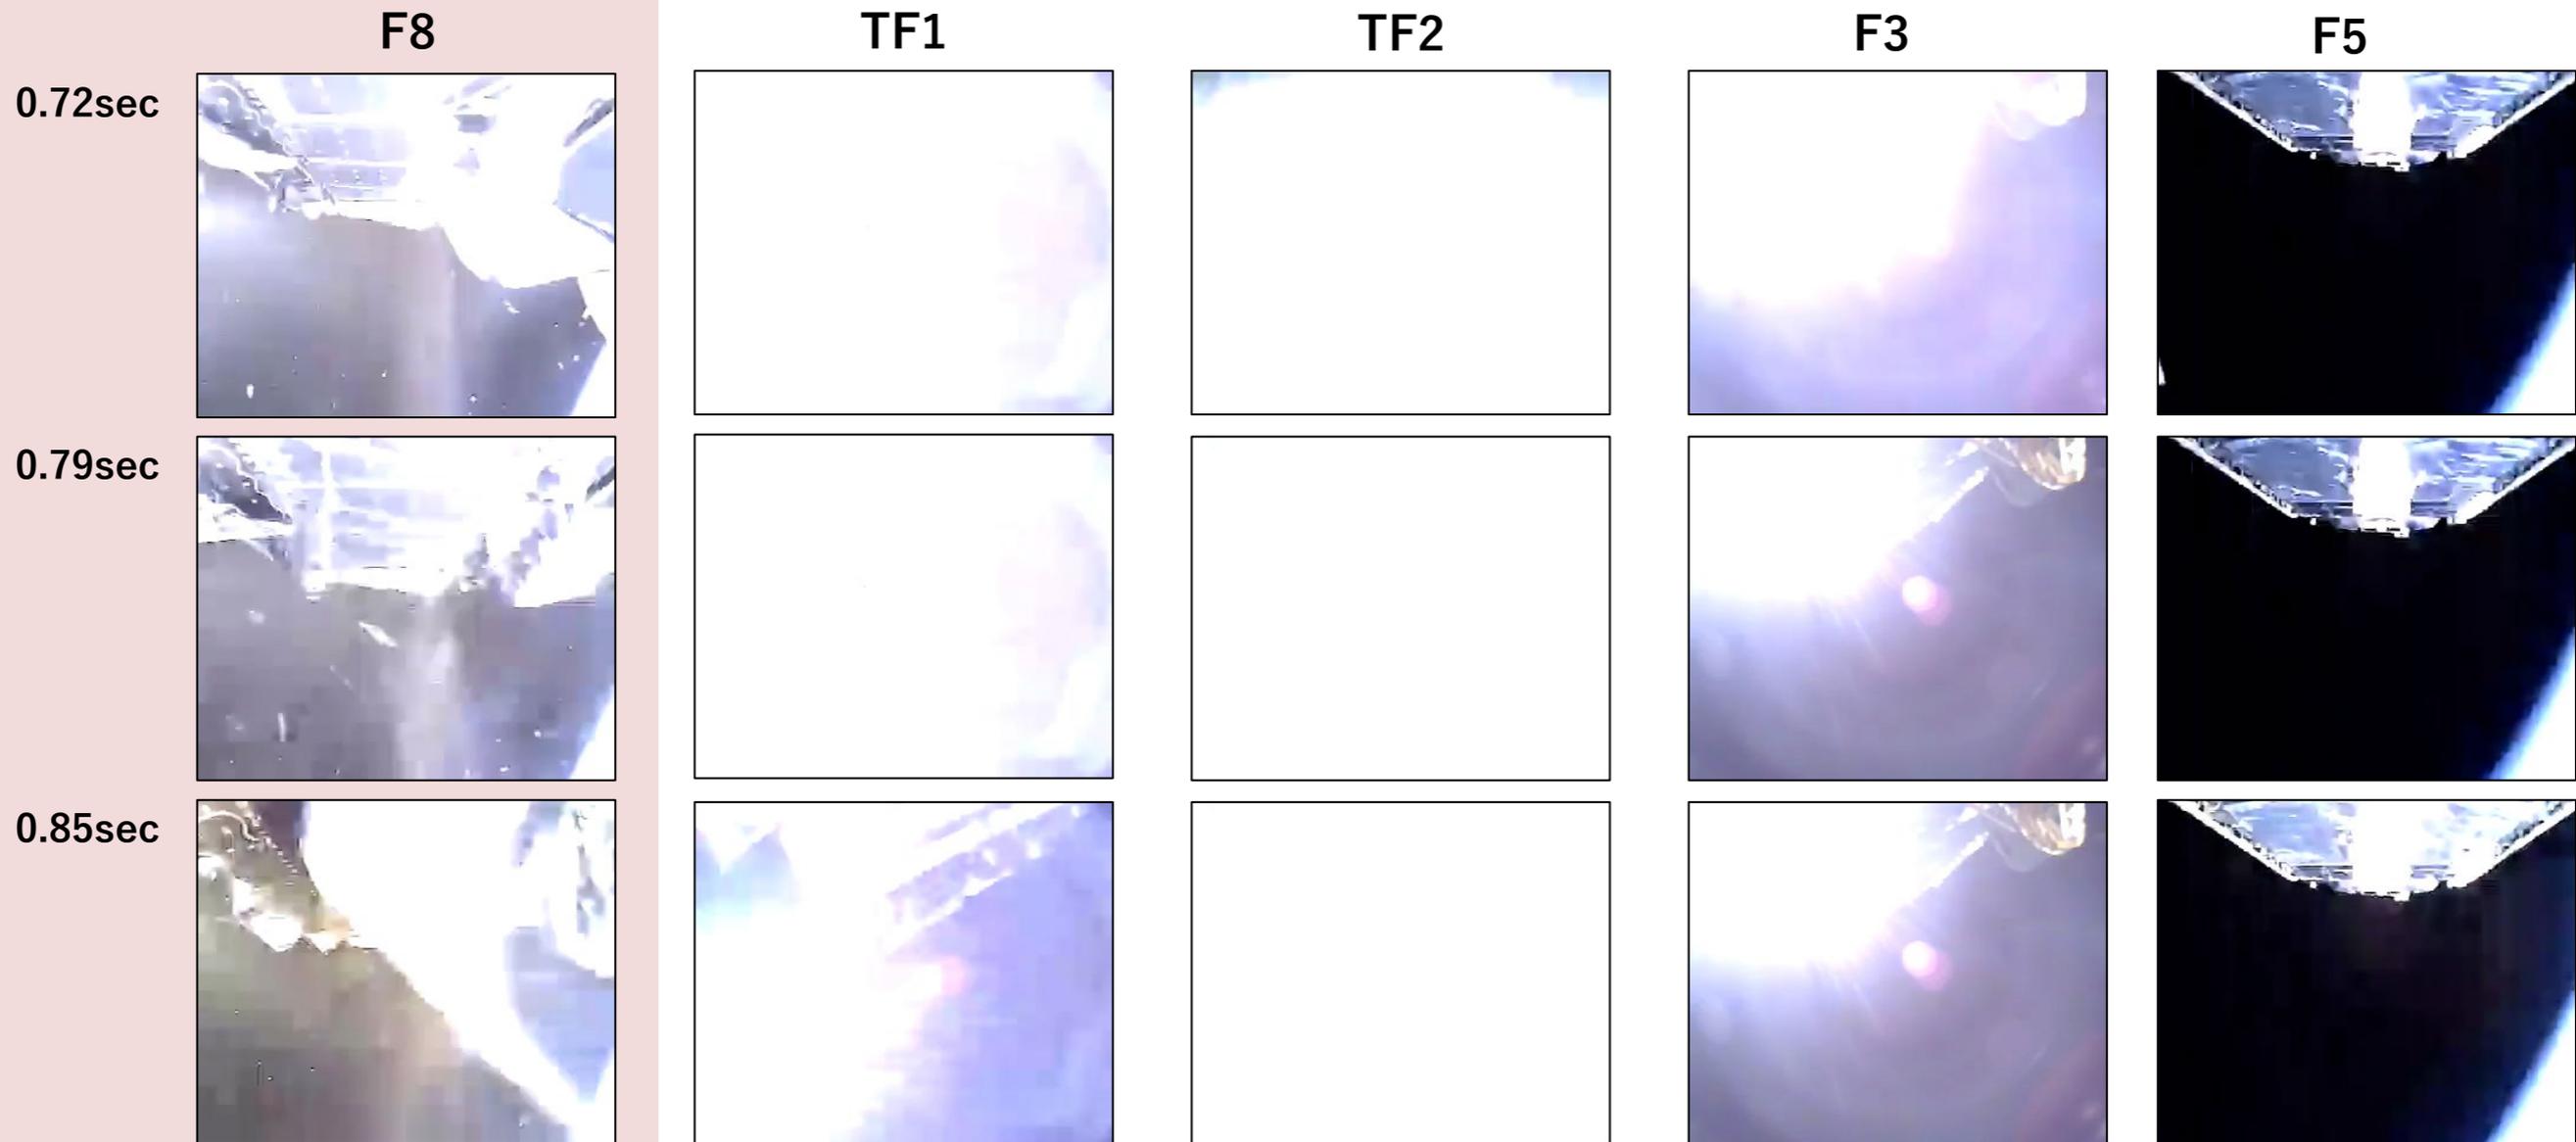
フェアリング分離後の全フレームの連続画像(5/6)

- ・ TF2はフェアリング開頭により太陽が画角に入り白飛びしている。

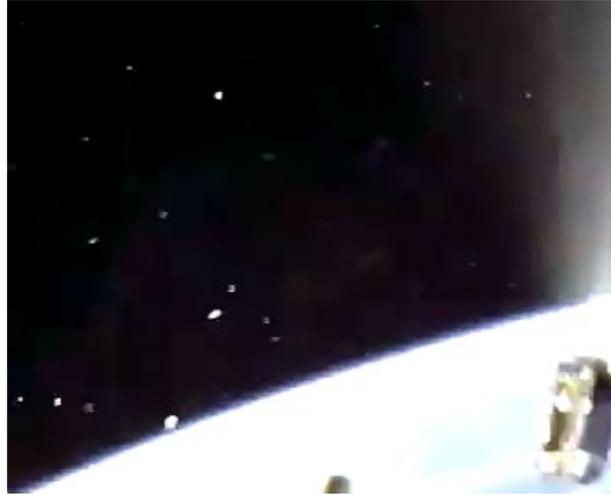
② F8 第1段・第2段分離後

これまでに示した衛星分離部加速度・温度データ、第2段LH2タンク圧力データ、取得画像等による分析から、衛星搭載構造や第2段LH2タンクの加圧配管が下記のように損傷したと推定している。

- フェアリング分離開始直後に、**何らかの異常（損傷）が衛星搭載構造に発生した。**
- 本タイミングは、第1段エンジンの動力フライト中であることから、衛星及び衛星搭載構造の一部が機体内に落ち込んだ。
- この落ち込みにより、第2段LH2タンクの加圧配管を損傷させ、LH2タンク圧の低下等が生じた。
